**“ESTRATEGIA DE MANTENIMIENTO DE AISLADORES DE VIDRIO
RECUBIERTOS CON GOMA SILICONA EN LA ZONA DE LIMA DEL PERÚ”**

**TESIS PARA OPTAR POR EL GRADO ACADÉMICO DE MAESTRO EN
INGENIERÍA ELÉCTRICA CON MENCIÓN EN GESTIÓN DE SISTEMAS DE
ENERGÍA ELÉCTRICA**

NEYMER HARO LÓPEZ

CALLAO, 2021

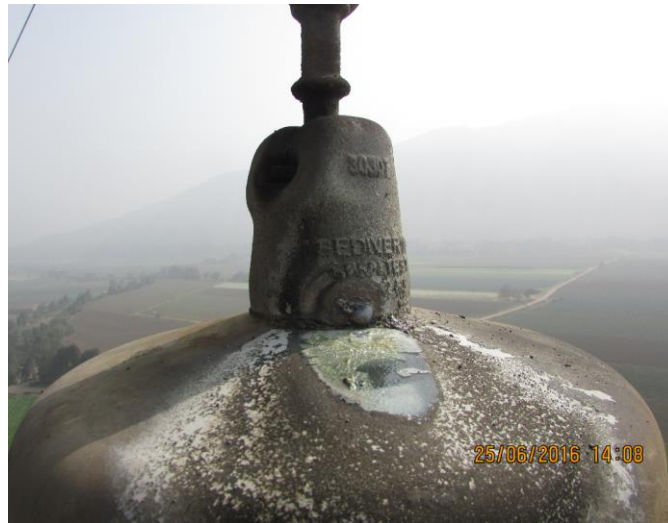
Figura 2: Pérdida de aislamiento en la torre T535 de la L2110

La cuadrilla que realizó los trabajos en la torre T535 de la línea L2110, identificó la fase y los platos que se vieron afectados por los constantes recierres exitosos generados por alta humedad y la acumulación de la contaminación en los aisladores recubiertos con goma silicona (ver figura 2).

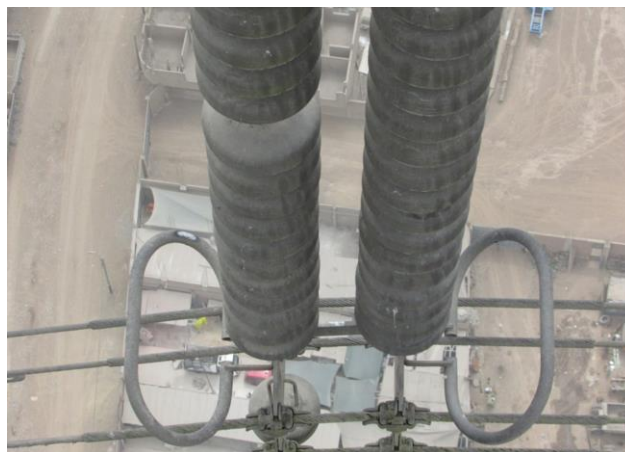
Figura 3: T117 de la L5001

El 26 de octubre del 2015 se realizó una inspección por falla desde la torre T115 hasta la T120, solo se reportó presencia de neblina y poca visibilidad, los pobladores reportaron un resplandor cerca de la torre T116. El 27 de octubre del 2015 se realizó una inspección nocturna desde la torre T115 hasta la T120, pese a la neblina no se reportó descargas parciales, solo presencia de sonido. Los días 27 y 28 de octubre del 2015 las condiciones ambientes mejoraron. Por lo que el 28 de octubre se ejecutó una inspección con escalamiento en las torres T115, T116 y T117, la inspección reporto aisladores contaminados y signos de descarga en el espinterómetro de la torre T117 (ver figura 3). Ya que los signos de descarga eran recientes. Se concluyó que este fue el punto de falla ocurrido del 26 de octubre del 2015.

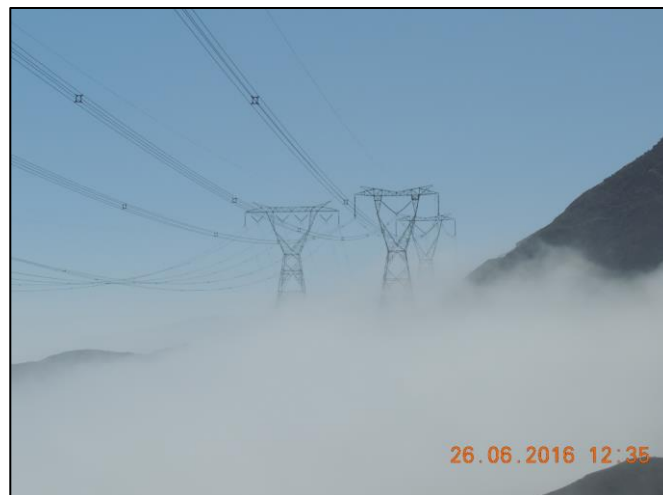
Los valles costeros se caracterizan por acumulación de neblina. La neblina acumulada forma una especie de “colchón de neblina” que oscila en todas las horas del día, hay horas en las no es posible visualizar las estructuras (ver figura 13).

Figura 13: Colchón de neblina en el vano T110 de la L5001

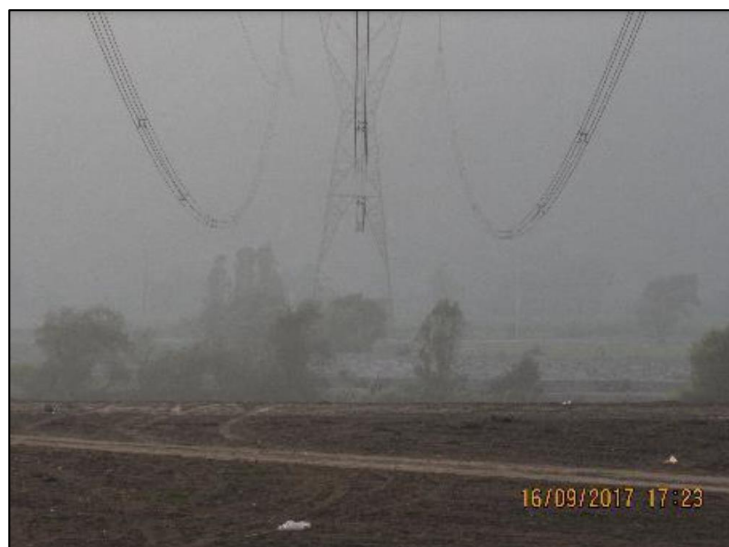
Figura 16: Vano de la Torre T07 de la L5006

En la figura 16, podemos evidenciar que la zona estudiada tiene alta concentración de la humedad relativa.

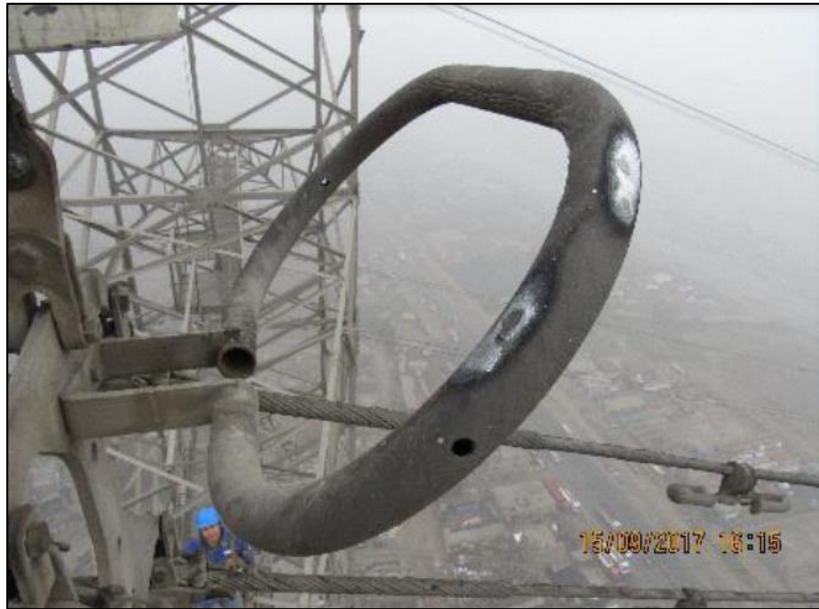
Figura 29: T117 de la L5001 (fecha 15/09/2017)

En la tabla 4 se indica que la línea L5001 tuvo dos eventos en la madrugada del día 15 de setiembre del año 2017. Hechos que motivaron la realización de la limpieza de aisladores desde la torre T116 a la T119 (ver tabla 8). El personal liniero asignado a limpiar

Es preciso indicar que las fallas de octubre del 2015 y setiembre del 2017 han ocurrido en la torre T117.

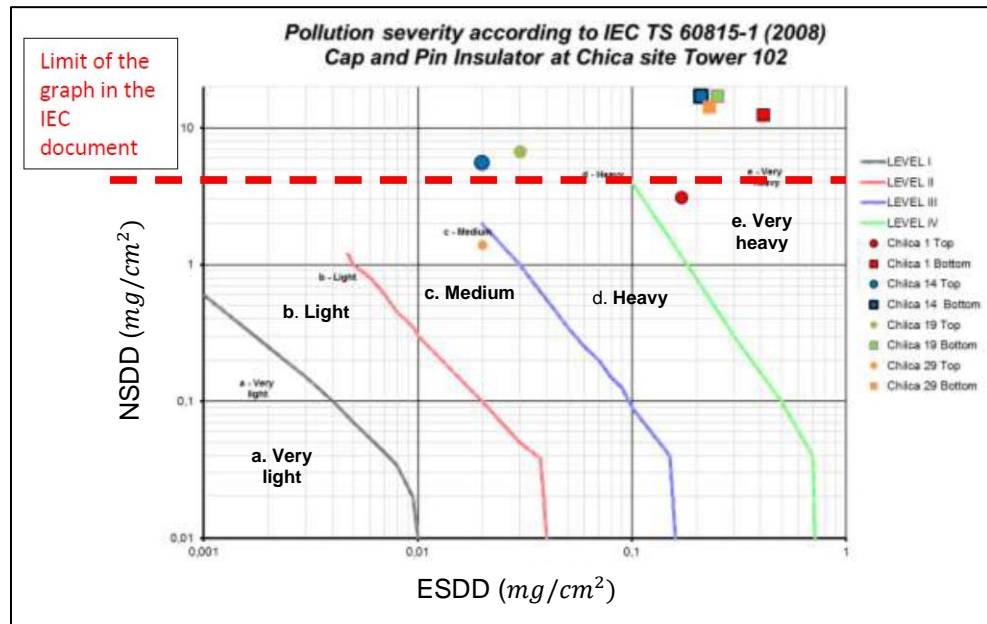
Figura 34: Severidad de la contaminación en T102 L5001

Primero, debe destacarse que, de las 8 mediciones, 6 resultados caen fuera del límite del gráfico dado en IEC TS 60815-1 (2008). Esto muestra claramente los valores inusualmente altos del NSDD (ver figura 34).

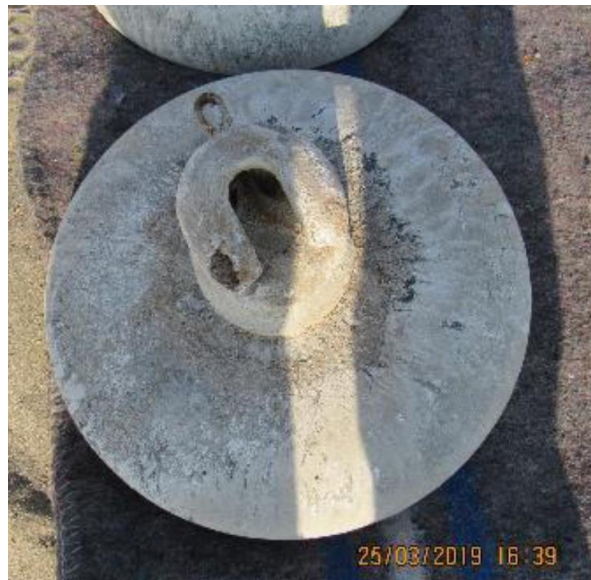
Figura 37: T02 de la línea L5011, aislador con grasa silicona aplicado sobre la goma silicona

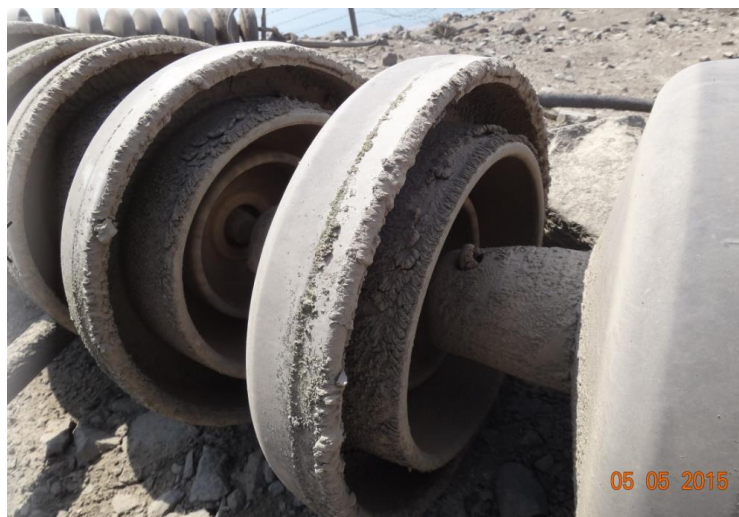
Figura 38: Aisladores recubiertos con goma silicona contaminados T542 L2110

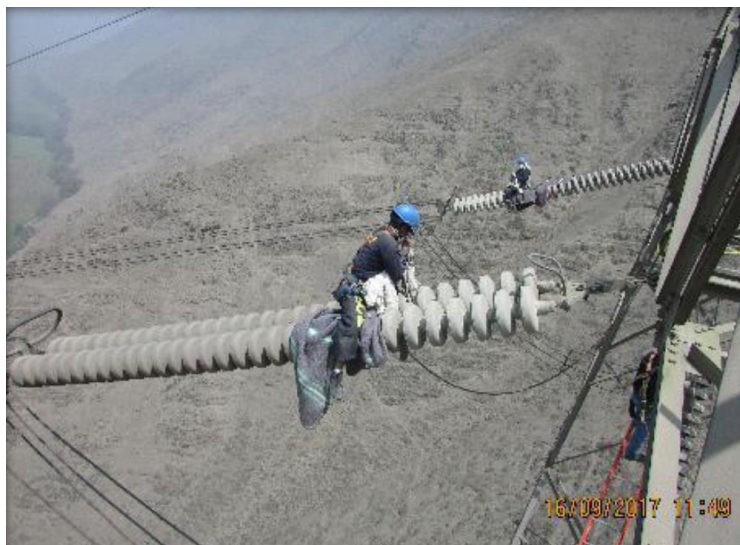
Figura 39: Limpieza de aisladores recubiertos con goma silicona de la L5006

En la figura 39 se visualiza las cadenas de aisladores contaminados y como va quedando después de la limpieza con trapo arpillero.

Para la limpieza de las cadenas de aisladores de anclaje, se cubre los aisladores con una frazada, con el objetivo de no dañar la goma silicona (ver figura 39).

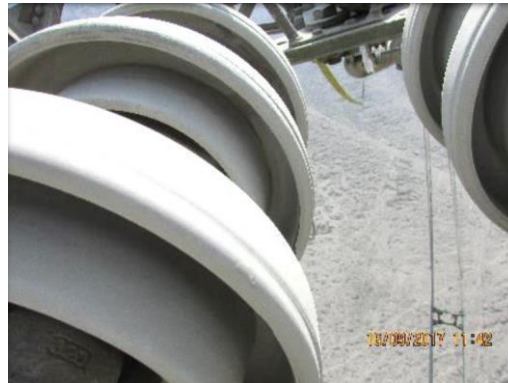
En la figura 41, se muestra los aisladores después de la limpieza con trapo seco y trapo húmedo.

Figura 41: Aisladores después de la limpieza con trapo arpillero (L5006)

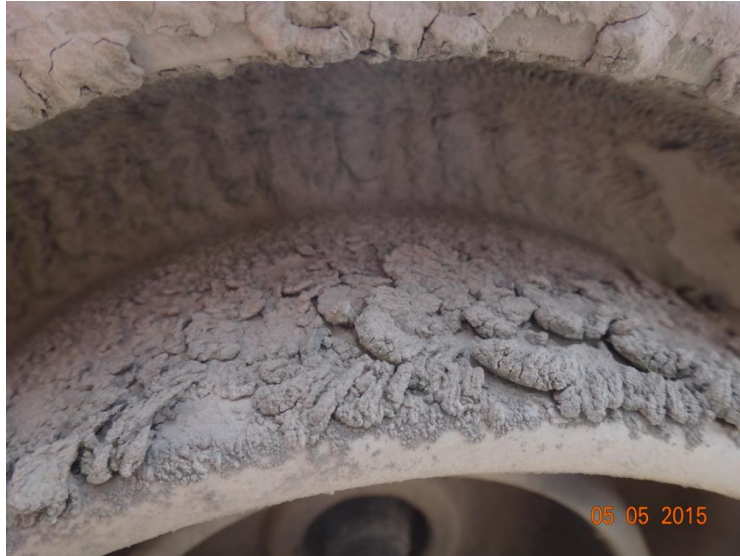
Figura 44: Contaminación en aislador recubierto con goma silicona de la L2110
