UNIVERSIDAD NACIONAL DEL CALLAO
FACULTAD DE INGENIERIA ELÉCTRICA Y ELECTRÓNICA
Escuela Profesional de Ingeniería Eléctrica

**“PRUEBAS ELÉCTRICAS COMO FACTOR DE AJUSTE EN
LA COORDINACIÓN DE PROTECCIONES, CASO: RED MT
20kV- METRO DE LIMA”**

Callao - 2016

TESIS PARA OBTENER EL TITULO PROFESIONAL DE INGENIERO ELECTRICISTA

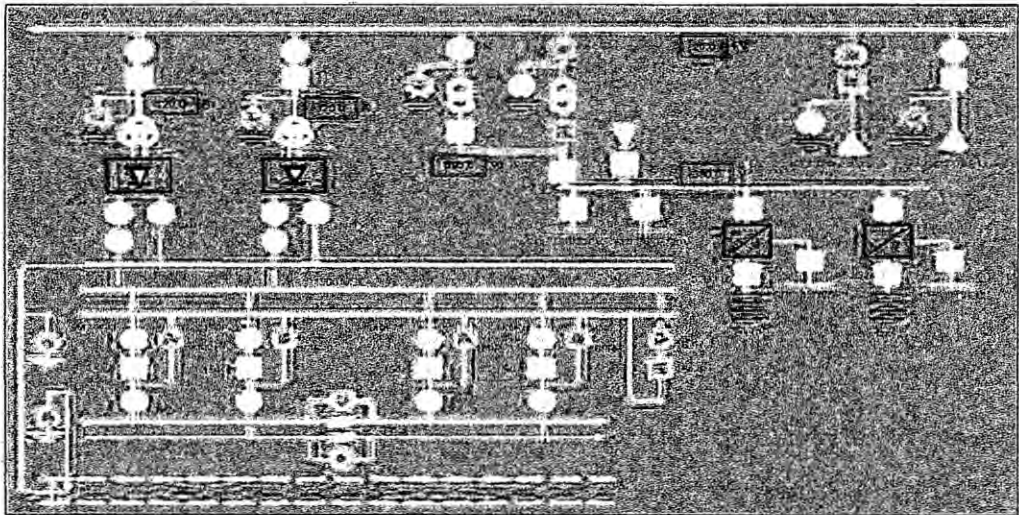
Figura N° 1

El sistema eléctrico actual del Tramo 1 de la Línea 1 del Metro de Lima posee siete subestaciones rectificadoras (SER) cada una de las cuales se encarga de realimentar el sistema DC de tracción de los trenes. Las SER en el tramo 1 se encuentran ubicadas en el Patio Taller y en las estaciones Parque Industrial, Villa María, Atocongo, Los Cabitos, La Cultura y Gamarra. Estas estaciones rectificadoras poseen dos transformadores de 100 kVA para sus servicios

auxiliares (0.40 kV) y dos (tres en la SER Patio) transformadores rectificadores que alimentan al sistema DC en 1500 Vdc. Asimismo, estas SER se alimentan en forma compartida desde la SEAT Patio y SEAT Grau en forma radial, seccionado eléctricamente al nivel de MT en un interruptor normalmente abierto.

Esquema de subestación de rectificación de la Línea 1 del Metro de Lima
