UNIVERSIDAD NACIONAL DEL CALLAO
FACULTAD DE INGENIERÍA AMBIENTAL Y DE RECURSOS
NATURALES

“VIGILANCIA DE LA CALIDAD SANITARIA DEL AGUA
DE PISCINA EN LA JURISDICCIÓN DE LA DIRECCIÓN
DE REDES INTEGRADAS DE SALUD DE LIMA CENTRO
AÑOS 2018-2020”

INFORME DE TRABAJO DE SUFICIENCIA PROFESIONAL PARA OPTAR
EL TITULO PROFESIONAL DE:
INGENIERO AMBIENTAL Y RECURSOS NATURALES

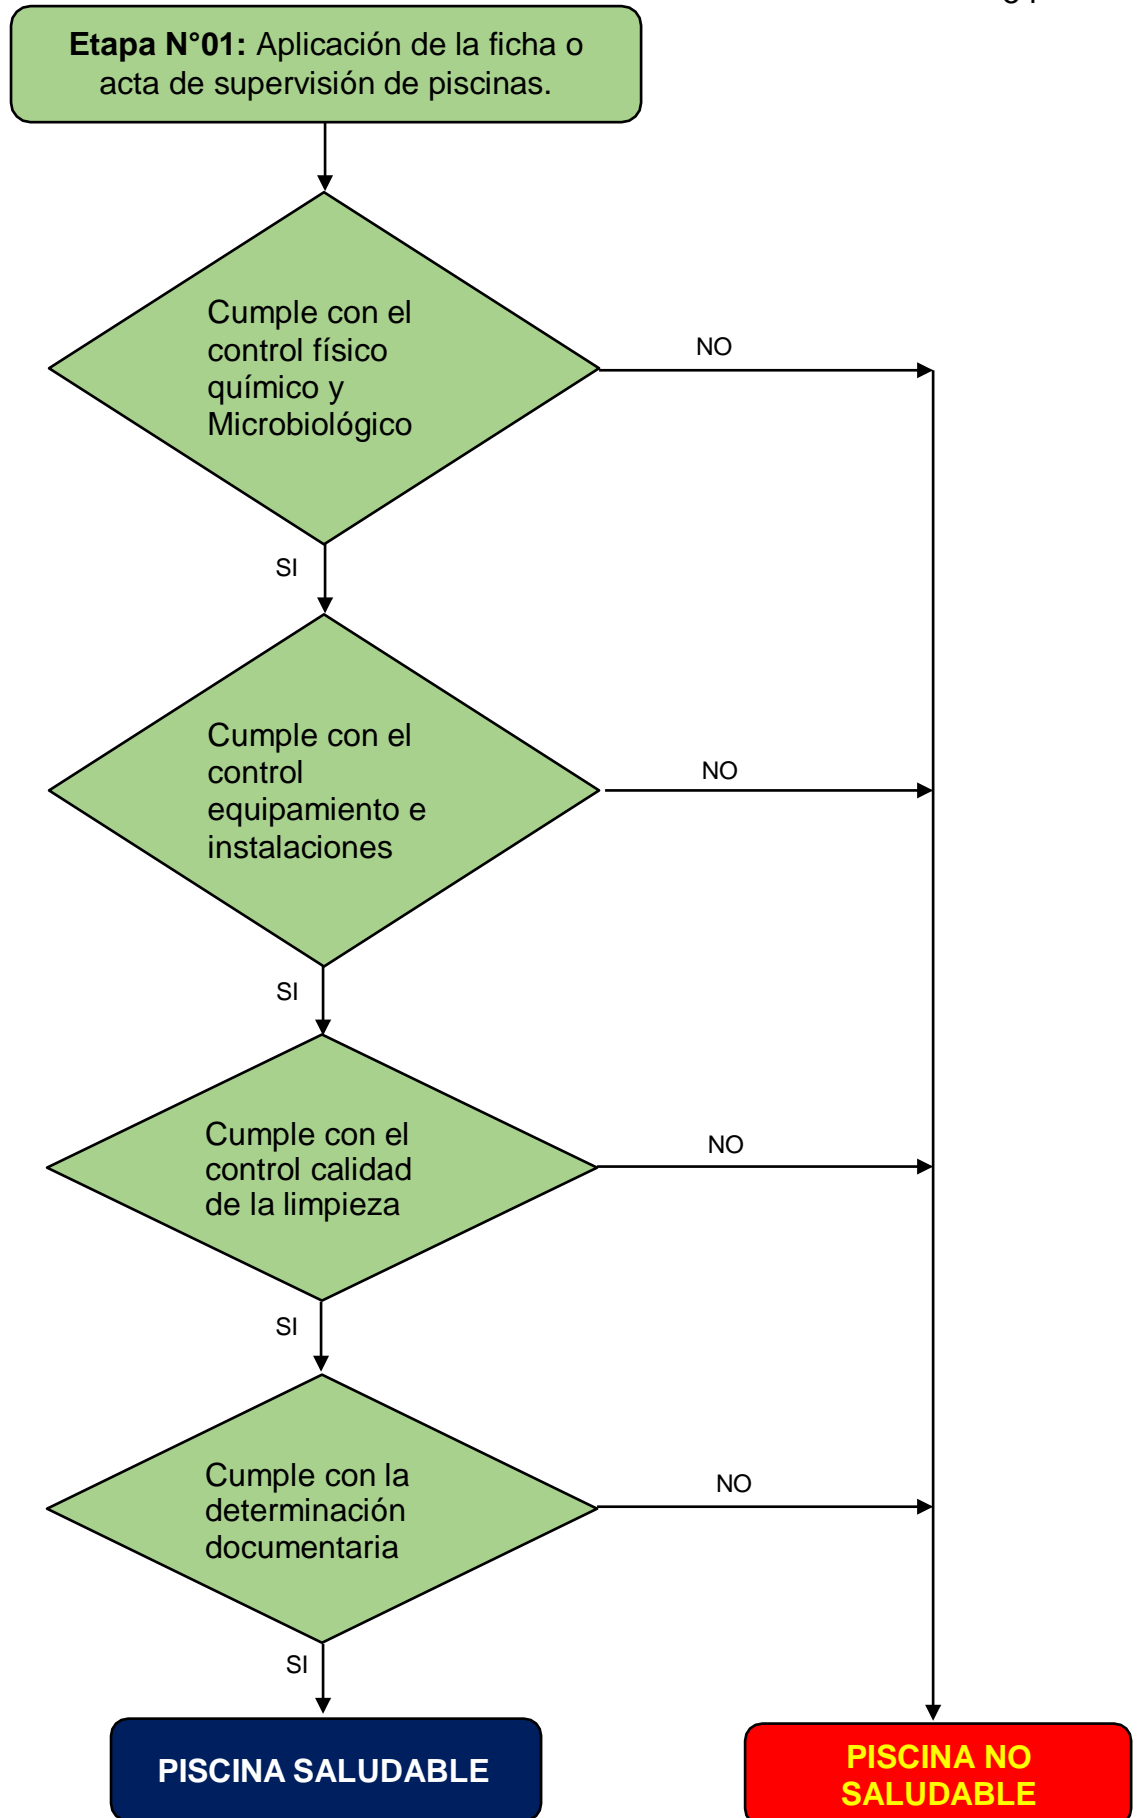
Figura 19. Flujograma de la calificación sanitaria de las piscinas de acuerdo a la normativa vigente.

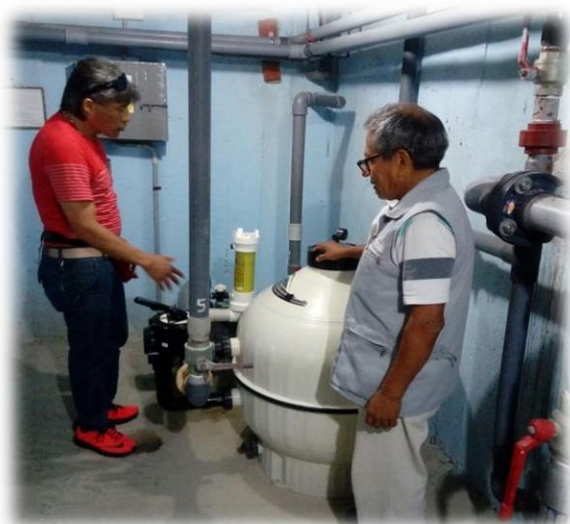
Figura 21. Inspector sanitario del c.s. san miguel supervisando los filtros y bombas del sistema de recirculación.

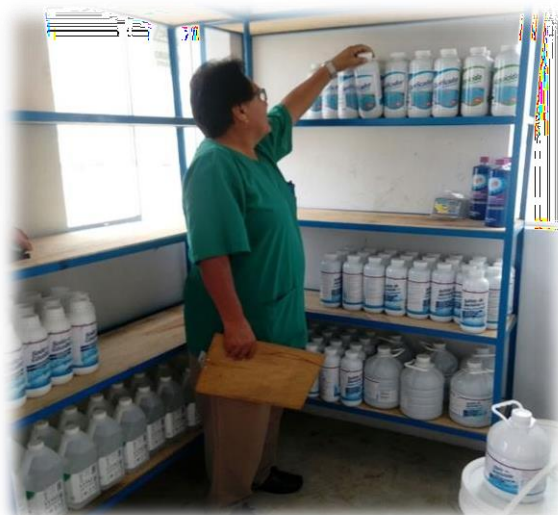
Figura 20. Inspector sanitario del c.s. san Cosme supervisando el almacén de productos químicos.

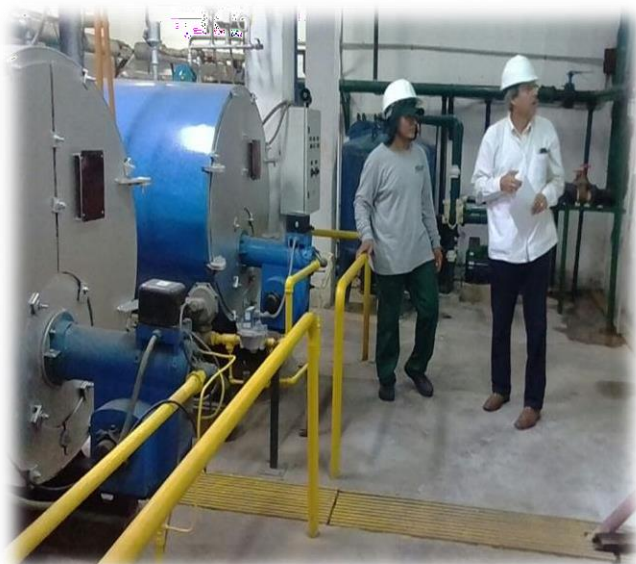
Figura 23. Inspector sanitario del c.s. lince supervisando la sala de máquinas del sistema de recirculación.

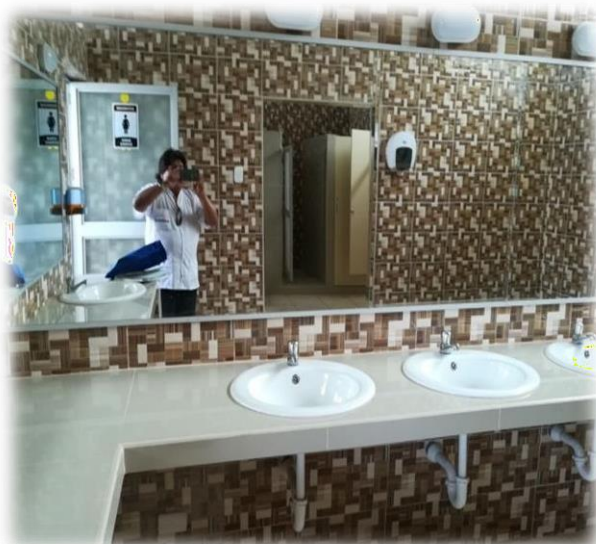
Figura 22. Inspector sanitario del c.s. san Borja supervisando los servicios higiénicos y lavatorios.

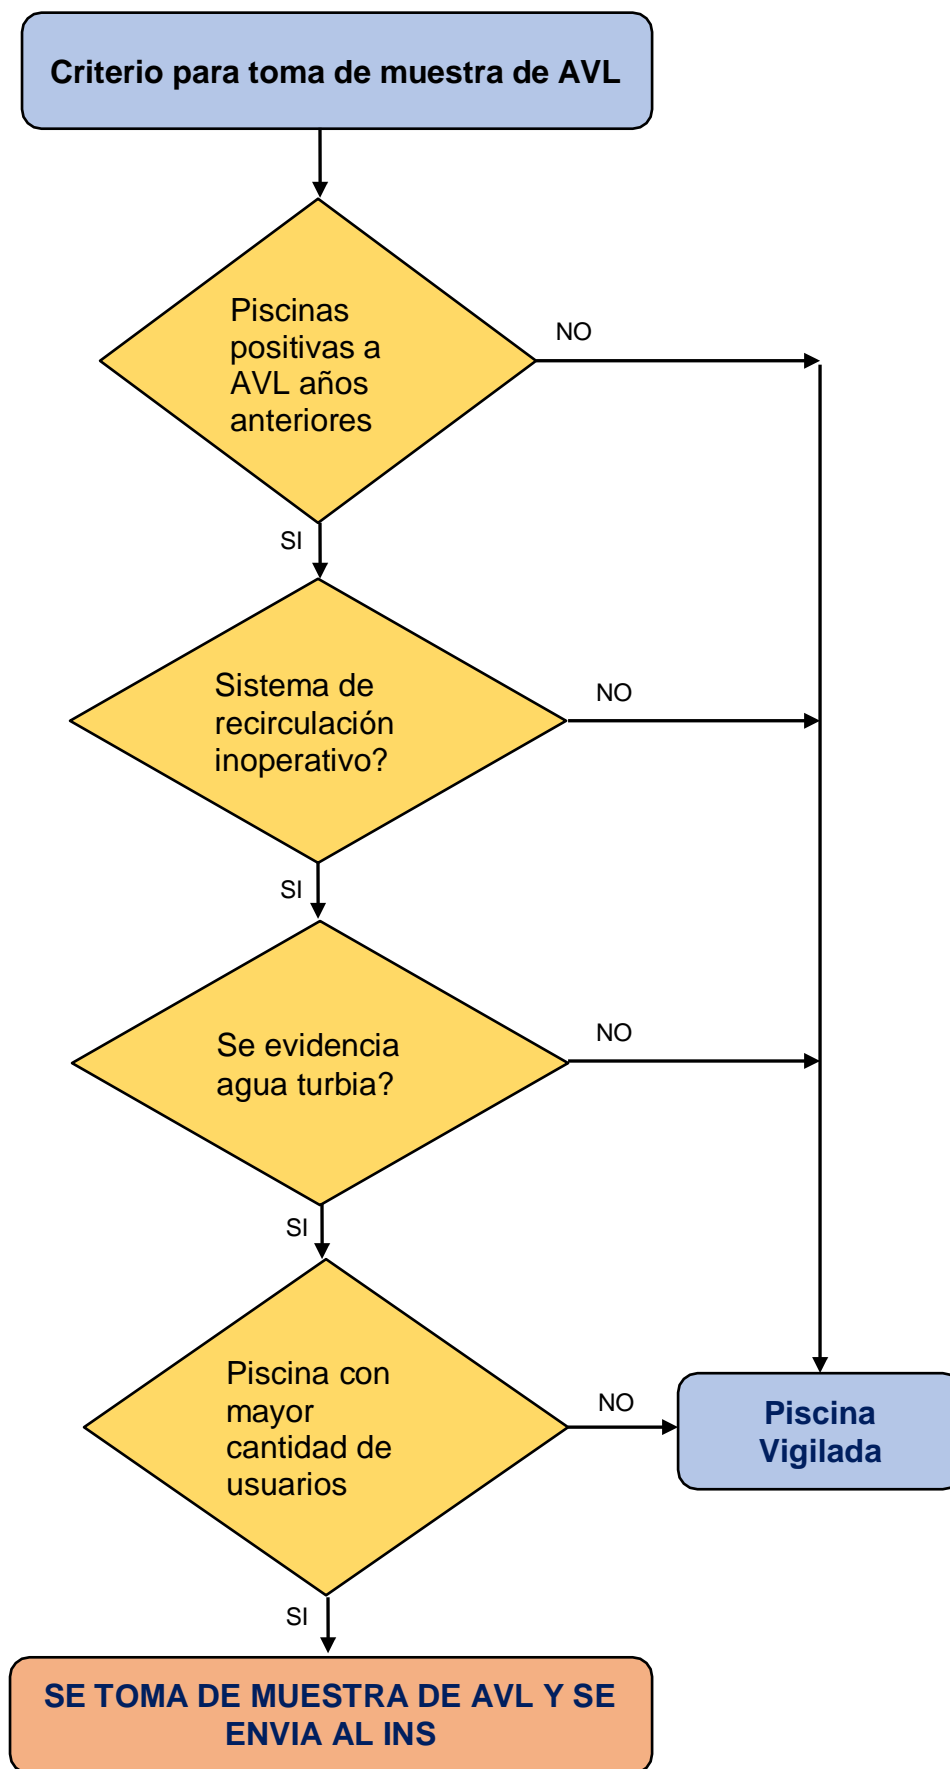
Figura 24. Flujograma con los criterios para la toma de muestra del agua de piscina para descarte de AVL.

De acuerdo a la información del Instituto Nacional de Salud (INS) son tres variables directamente relacionados con la probabilidad de presencia de AVL en los estanques siendo estos: Sistema de recirculación, turbiedad y limpieza del estanque, como se muestra en la **figura 24**.

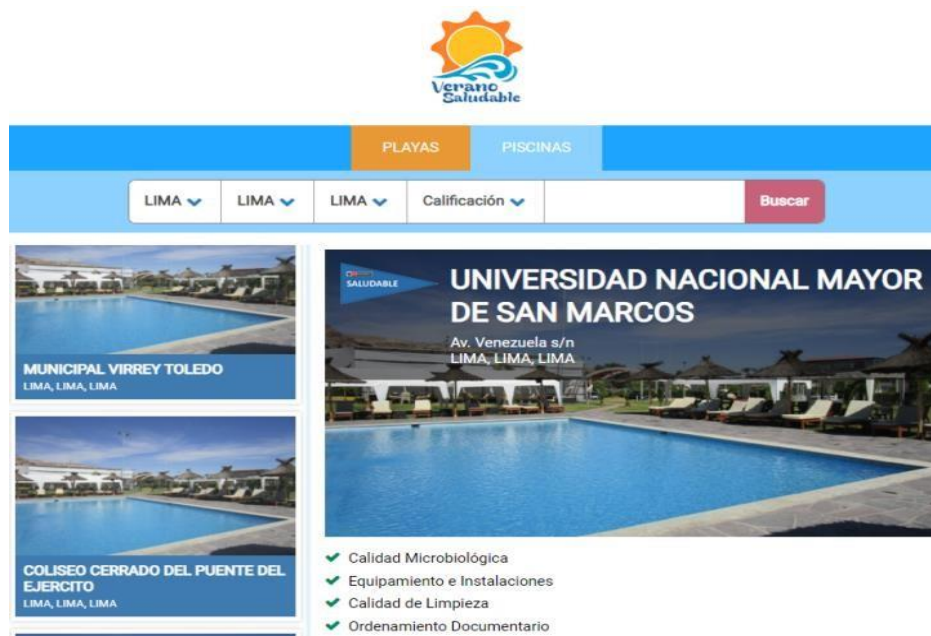
Figura 27. Calificación sanitaria de la piscina que podría ser: saludable o no saludable.

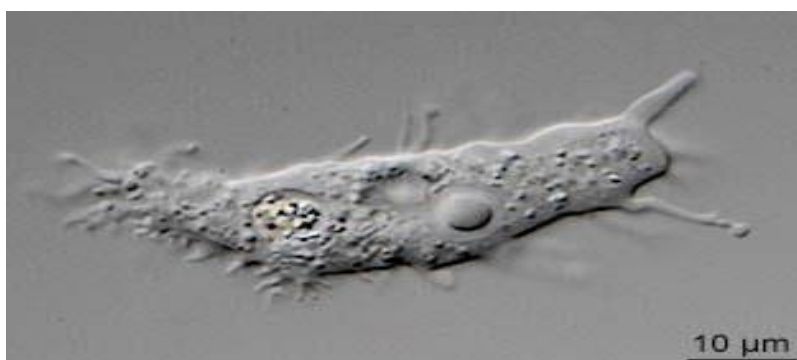
Figura 28. Ameba de vida libre patógena (acanthamoeba).

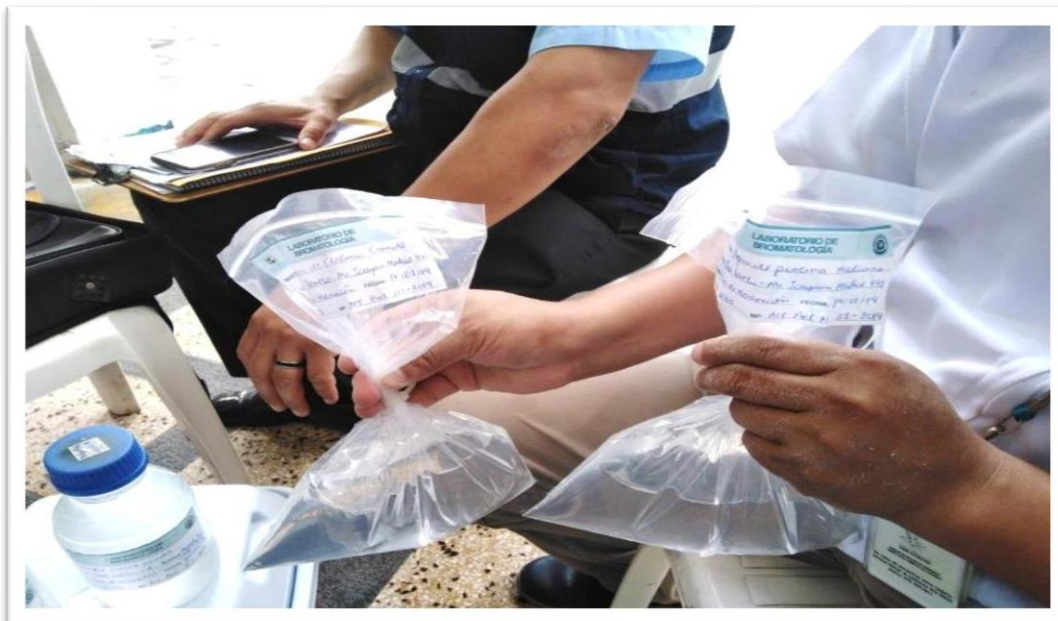
Figura 30. En la intervención con las autoridades se procede a la toma de muestras de agua de piscina para su posterior análisis. Lima, 2019.

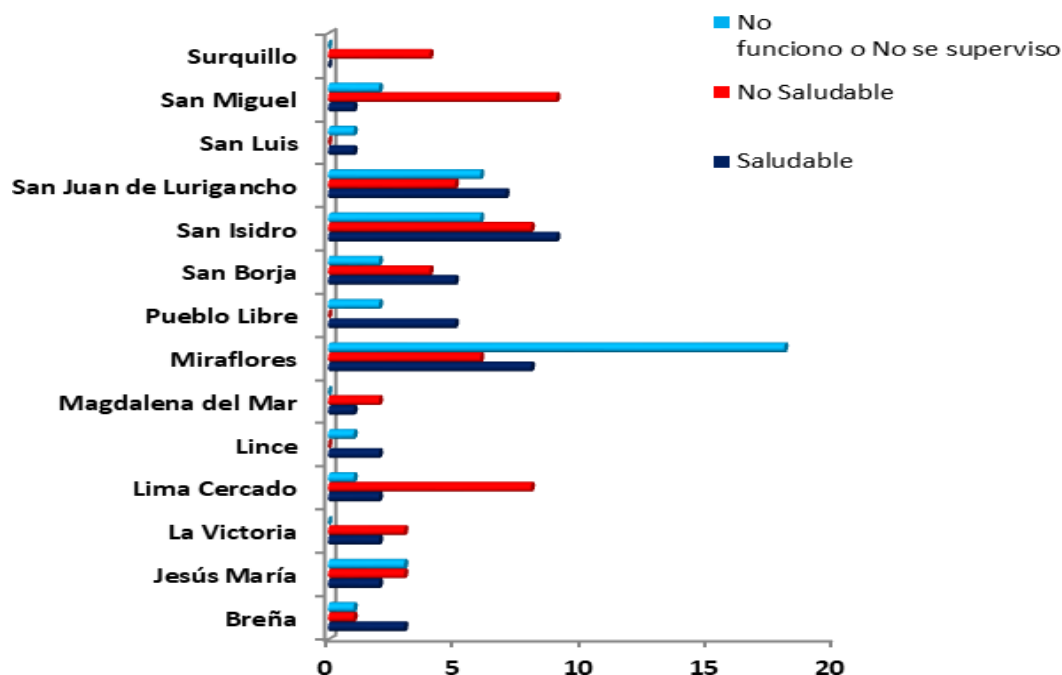
Figura 32. Condición sanitaria de las piscinas por distrito. Lima, 2018.

Así también, se pudo apreciar que el distrito con mayor número de piscinas no supervisadas o que no funcionaron fue Miraflores (18), y los distritos con mayor número de piscinas no saludables son San Miguel (9), Lima Cercado (8) y San Isidro (8). (Figura 32).

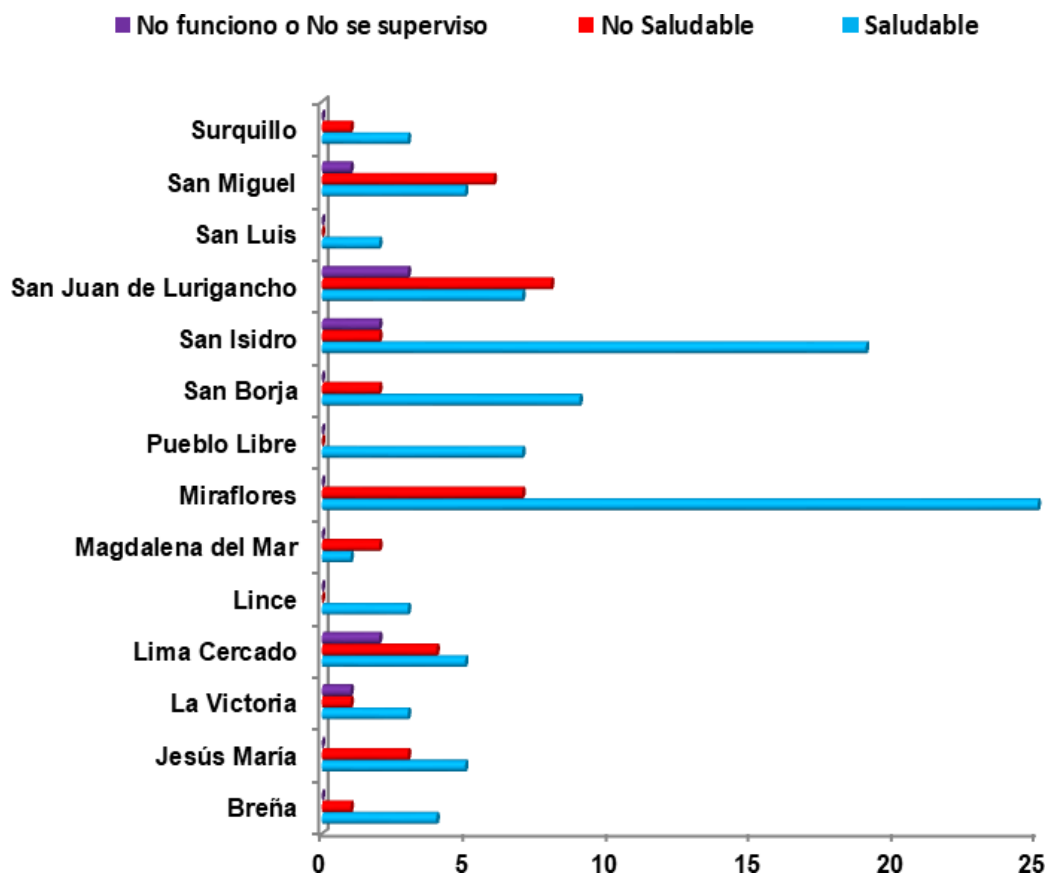
Figura 33. Condición sanitaria de las piscinas. Lima, 2019.

Para el año 2019 se realizó en nuestro país una de las actividades internacionales deportivas más importantes como son juegos panamericanos y para panamericanos, por ello desde principios de enero se trató de coberturar todas las piscinas de nuestra jurisdicción, sobre todo de los hoteles donde se hospedarían delegaciones de otros países, es por ello que el mayor número de inspecciones se realizó en los distritos de Miraflores y San Isidro. (Figura 33)

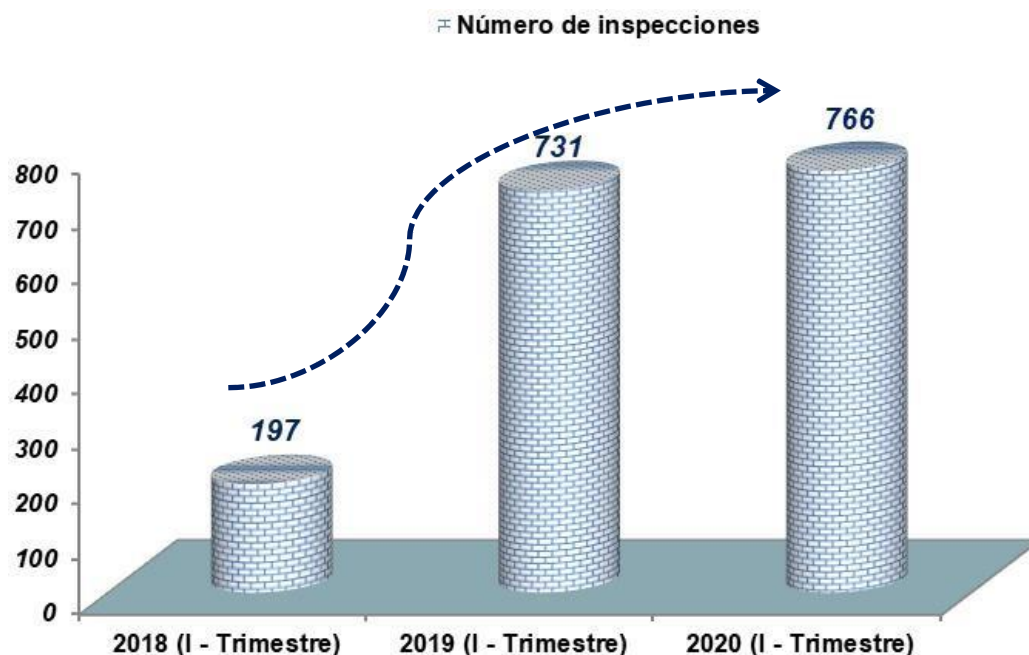
Figura 37. Número de inspecciones por trimestres años 2018 al 2020.

Para un mejor análisis del número de inspecciones realizadas en los tres años (2018, 2019 y 2020) consideraremos como corte cada trimestre de cada año (temporada de verano) en el que la vigilancia cobra mayor demanda e importancia. Se pudo apreciar un aumento del número de inspecciones desde el 2018 hasta el 2020. Y comparando la cantidad de inspecciones del inicio de la vigilancia (2018) hasta las últimas efectuadas hubo un incremento constante (Figura 37).

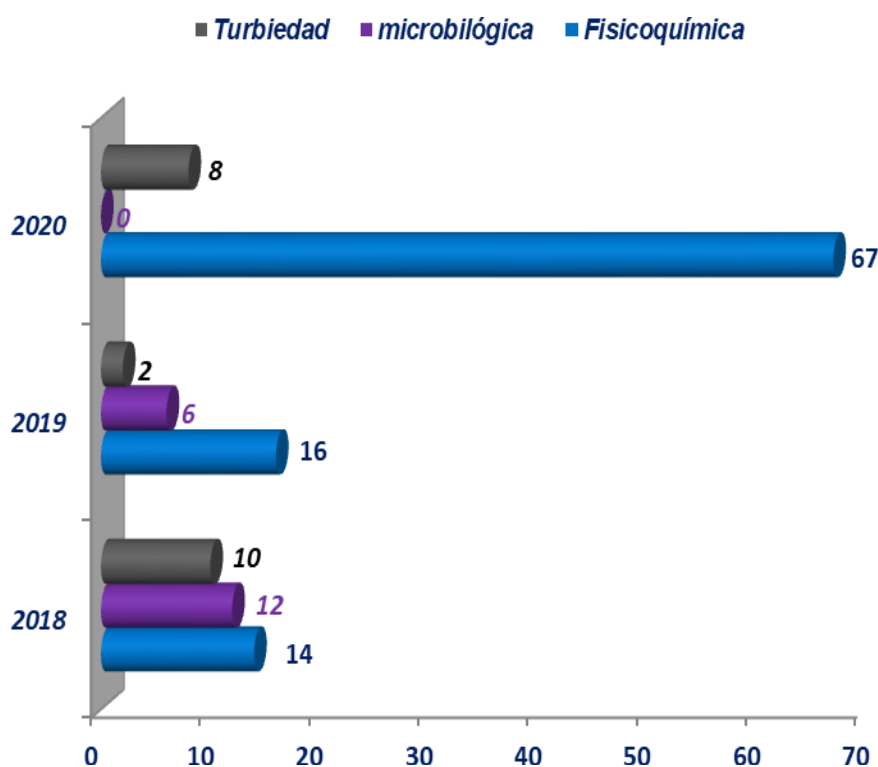
Figura 40. Resultado de la evaluación de Parámetros años 2018, 2019 y 2020.

Una de las razones principales para que una piscina sea calificada No Saludable es la evaluación de los parámetros fisicoquímicos, microbiológico y turbiedad, en la figura 40 se puede observar que en el año 2018 un total de 36 piscinas no cumplían estos tres (03) parámetros, para el 2019 esta cifra disminuyó a 24 piscinas y se observa claramente que los parámetros turbiedad y microbiológico destacan, por otra parte para el año 2020 se observó que el principal parámetro de incumplimiento es el fisicoquímico disparándose a 67 piscinas.

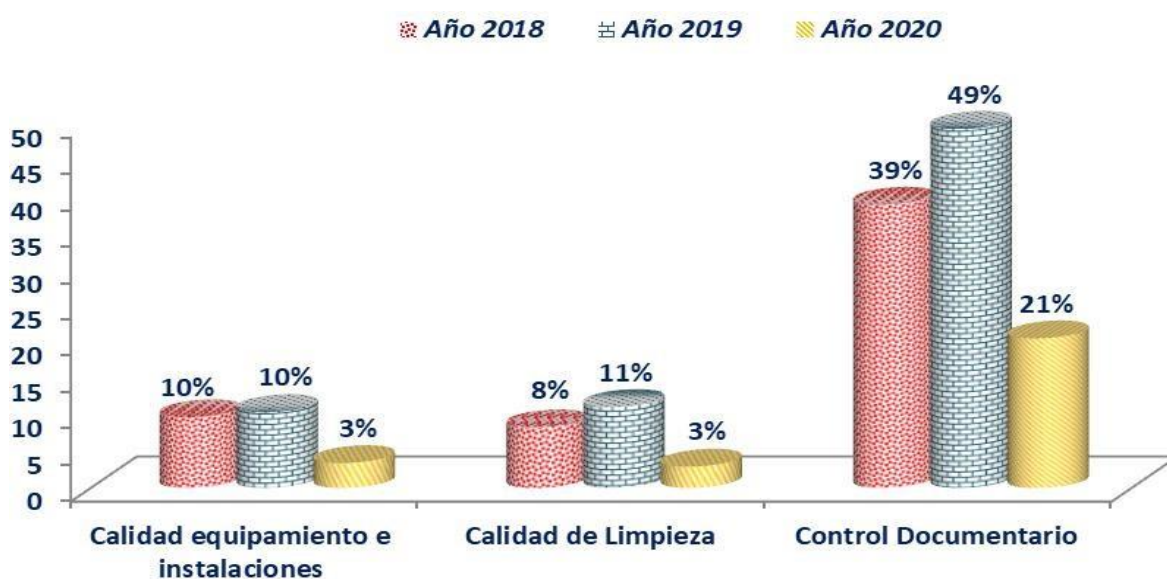
Figura 41. Evaluación de otros controles para calificar como piscina saludable, años 2018, 2019 y 2020.

Otro de los parámetros que se evalúan para la calificación sanitaria de una piscina es el equipamiento, limpieza y la parte documentaria en la figura 41 se puede observar que la mayor deficiencia para calificar como una piscina saludable es no contar con la Aprobación Sanitaria de piscinas que es parte del Control Documentario.

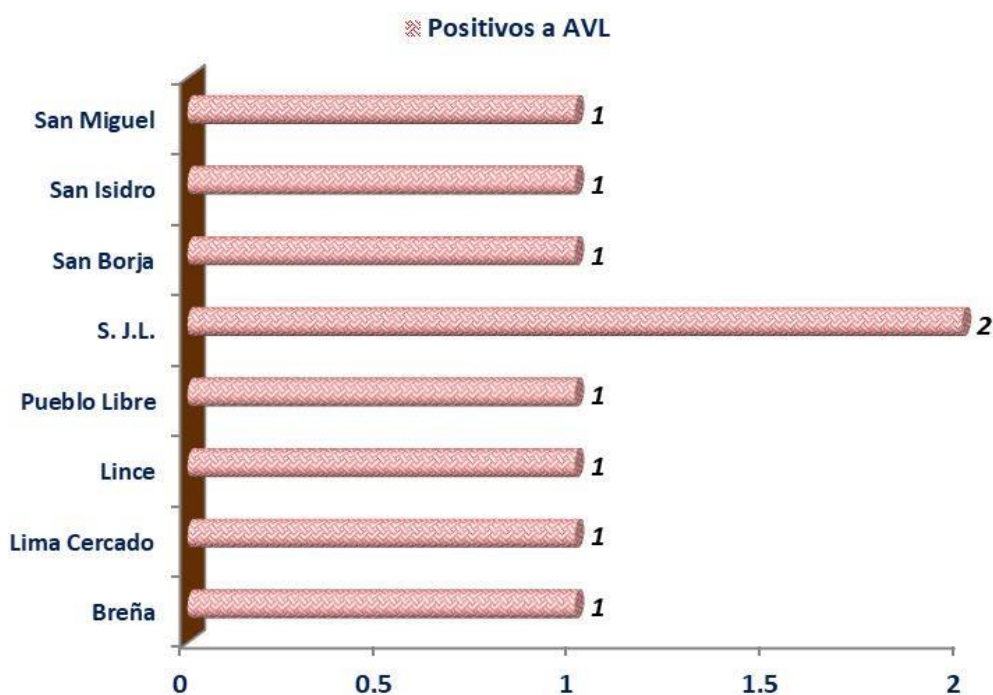
Figura 42. Casos positivos de AVL por distritos año 2018.

A continuación se comparte los resultados enviados por el Instituto Nacional de Salud, sobre las presencia de AVL en el agua de piscinas por distritos y fecha de toma de muestra, en ese sentido en el año 2018, se llegó a tomar un total de quince (15) muestras en diferentes distritos de la jurisdicción, el resultado se muestra en la figura 42 donde el distrito de San Juan de Lurigancho tuvo el mayor número de casos 02 positivos.

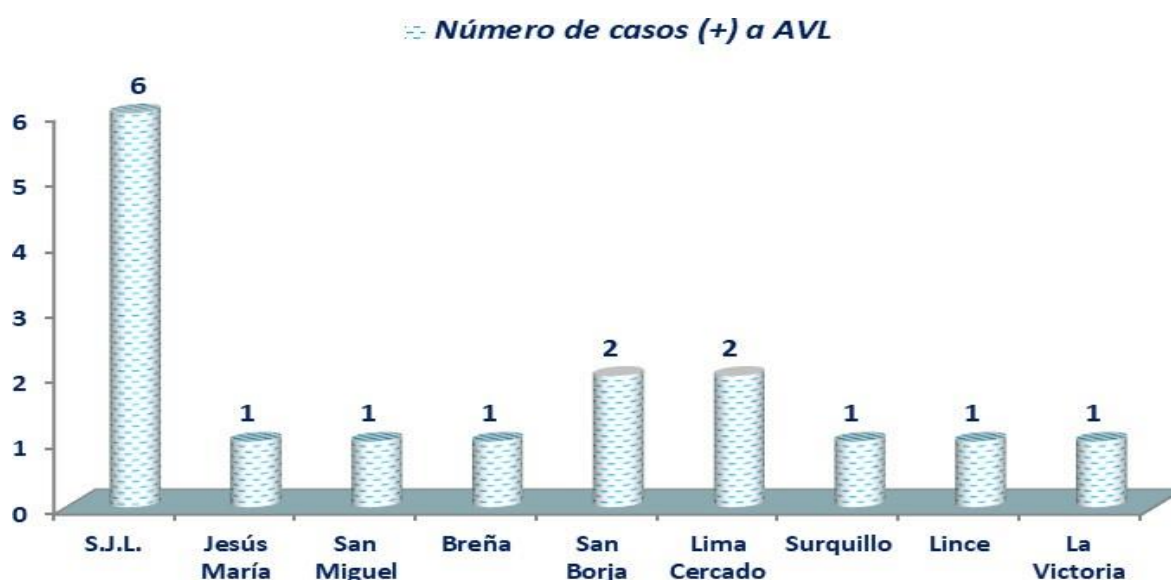
Figura 43. Casos positivos de AVL por distritos a la quincena del año 2020.

El año 2020 se realizó la toma de muestra de AVL hasta la quincena del mes de Marzo por declararse el estado de emergencia a nivel nacional producto de la pandemia COVID19. Se llegó a tomar 34 muestras tal como se muestra en la figura 43, el distrito de San Juan de Lurigancho fue quien presentó el mayor número de casos positivos, seguido de los distritos de San Borja y Lima Cercado.

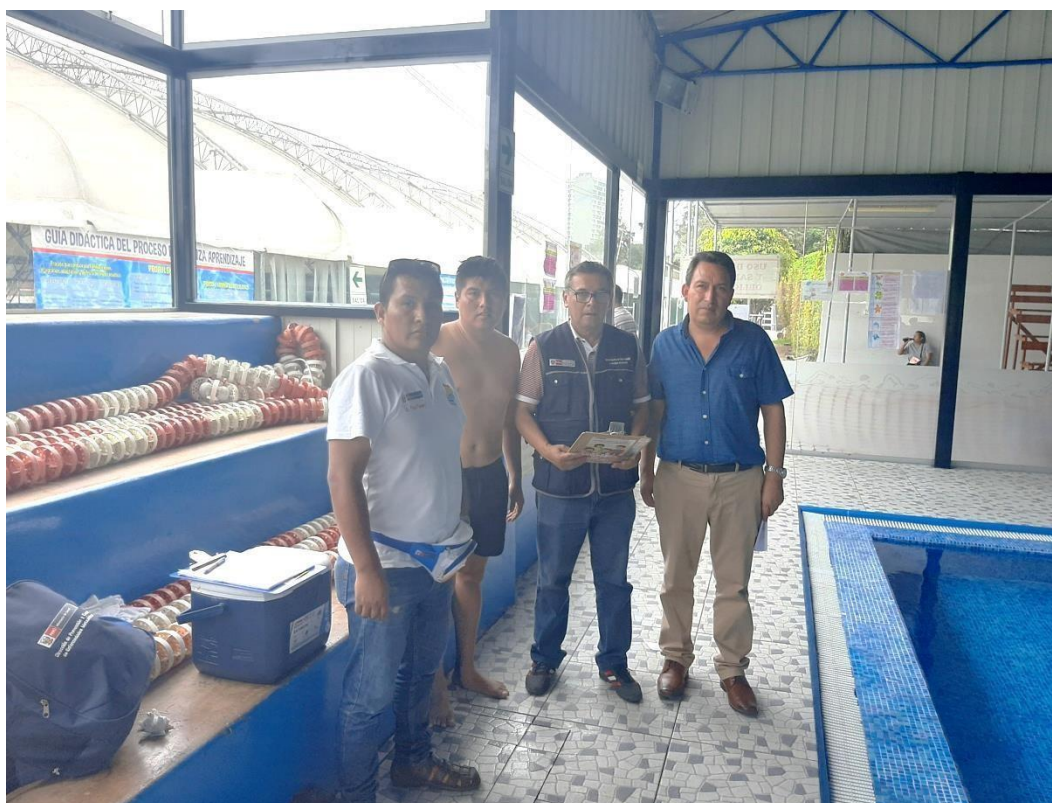
Foto N° 2: Muestreo del agua de piscina en el campo de marte para descarte de ameba de vida libre. Lima, 2019.

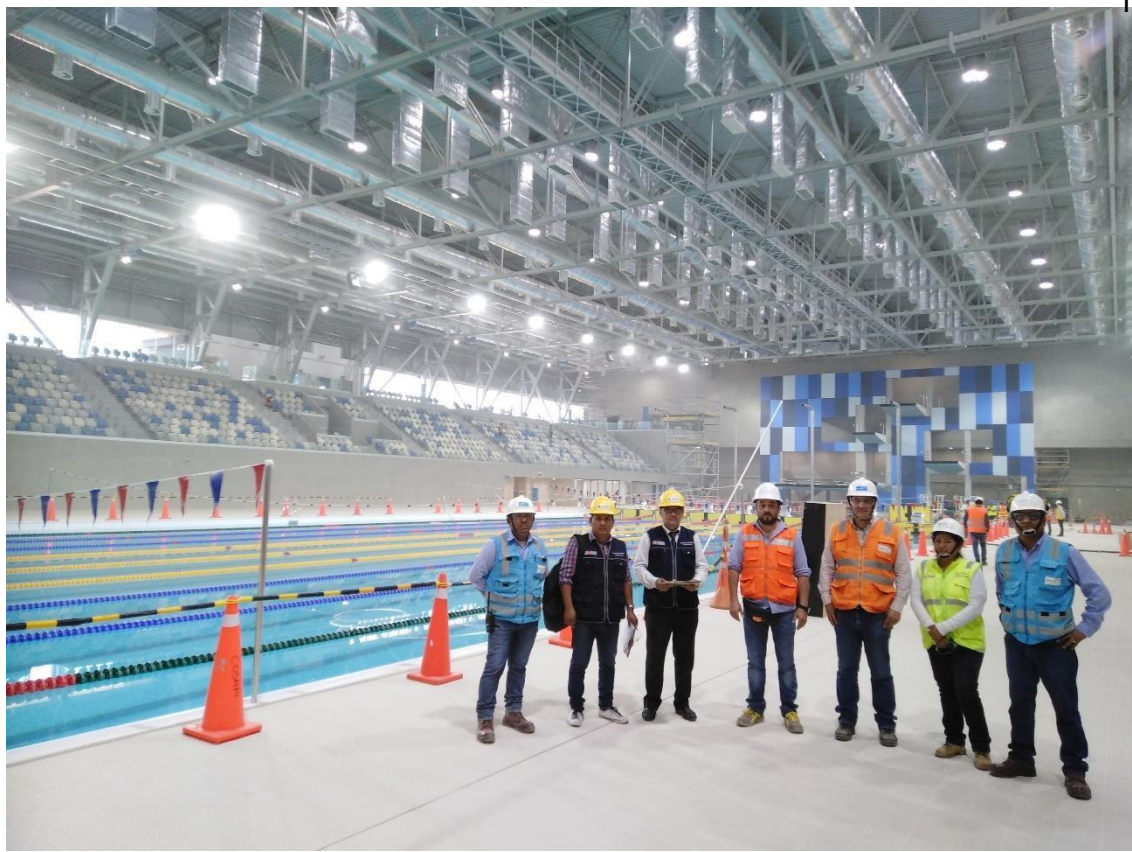
Foto N° 5: Supervisión de las nuevas instalaciones del centro acuático de la videna por los juegos Panamericanos y Para panamericanos. Lima, 2019.

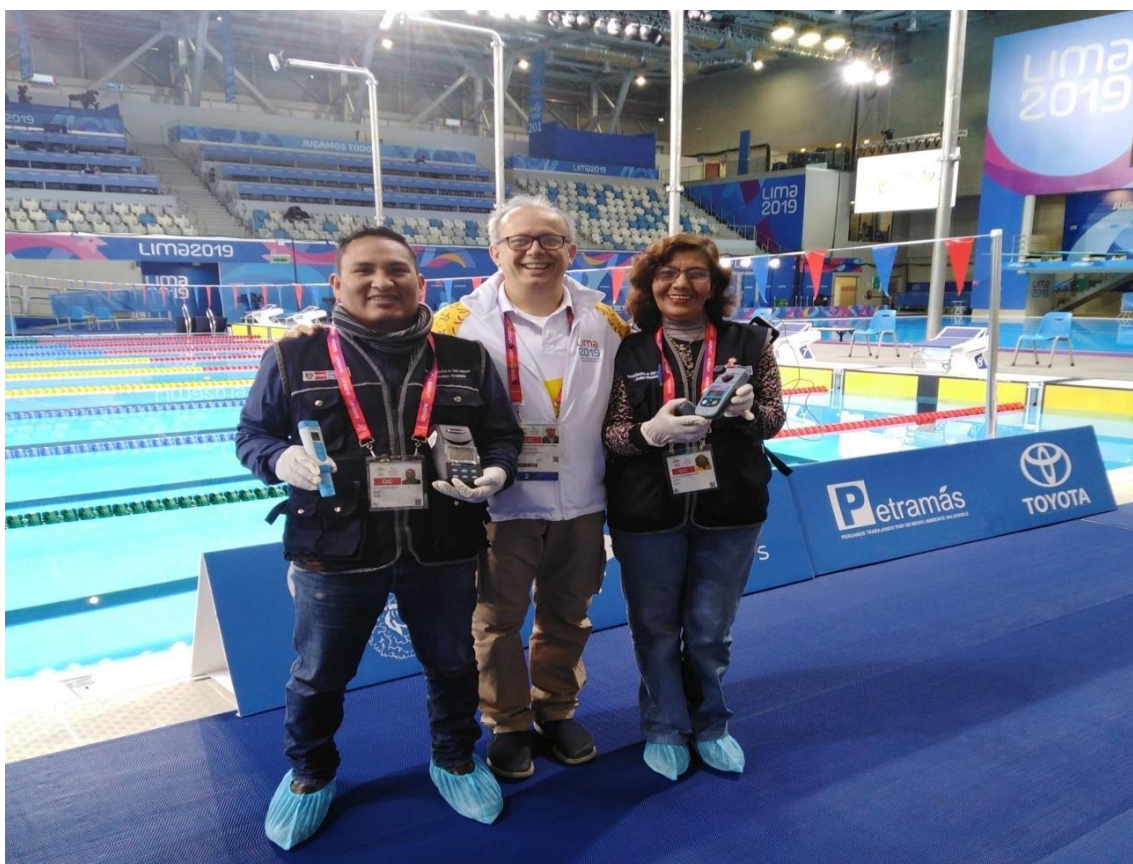
Foto N° 6: Supervisión de la calidad sanitaria del agua de piscinas como son: la de clavados, competencias y entrenamiento del centro acuático la videna juegos Panamericanos y Para panamericanos. Lima, 2019.
