**“IMPLEMENTACIÓN DE UN PLAN MANTENIMIENTO EN
EL SISTEMA ELECTRÓNICO PARA LA OPTIMIZACIÓN
DE LA INCUBADORA DE TRANSPORTE IT158TS EN EL
CENTRO DE SALUD EL PORVENIR - LA
VICTORIA, 2021”**

TESIS PARA OPTAR EL TÍTULO PROFESIONAL DE INGENIERO
ELECTRÓNICO

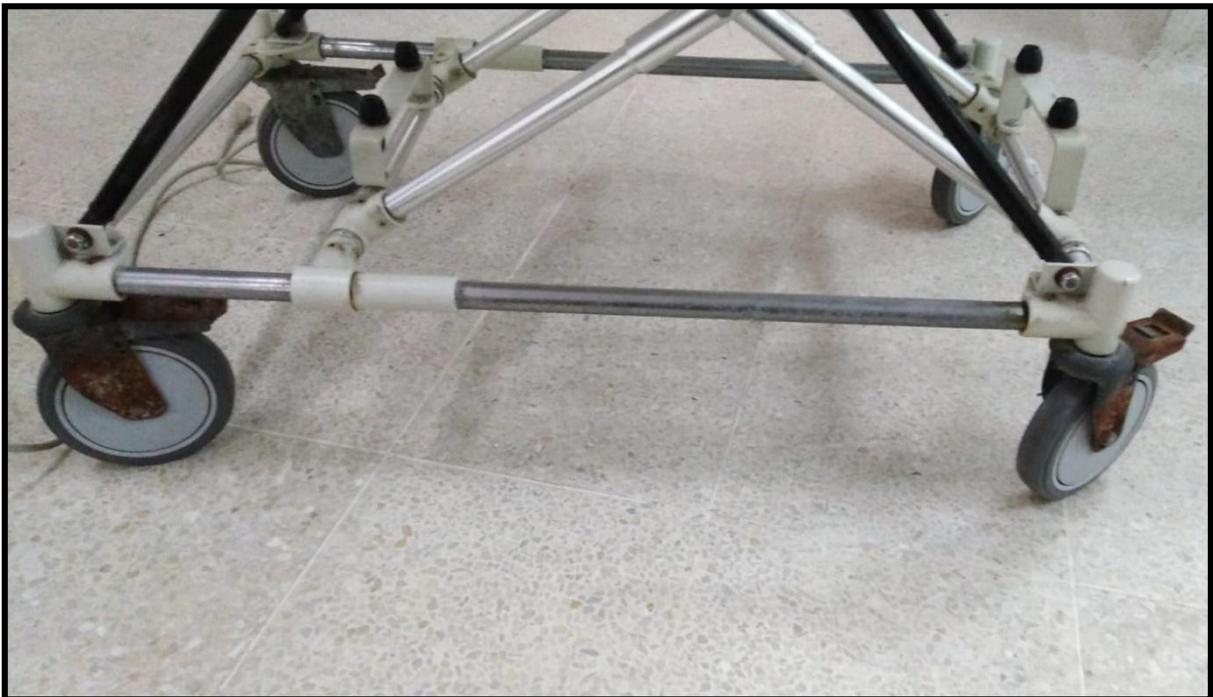
Durante esta actividad se realizó la inspección visual del equipo donde se encontró el óxido de las garruchas producidas por el mismo tiempo de uso como se puede apreciar en la figura 22. Además, la falta de dos seguros blancos rotos como puede ver en la figura 23. También se puede ver los 3 puños elásticos amarillos y el desgaste del elástico interno por el tiempo y constate uso se puede evidenciar en la figura 24. En la figura 25 y 26 podemos ver la suciedad y polvo en las dos cúpulas tanto interna y externa. En las figuras 27 y 28 podemos ver suciedad dentro de la base de la cúpula luego de retirar el colchón y el lecho de base.

Figura 22. Oxido en las ruedas con garruchas

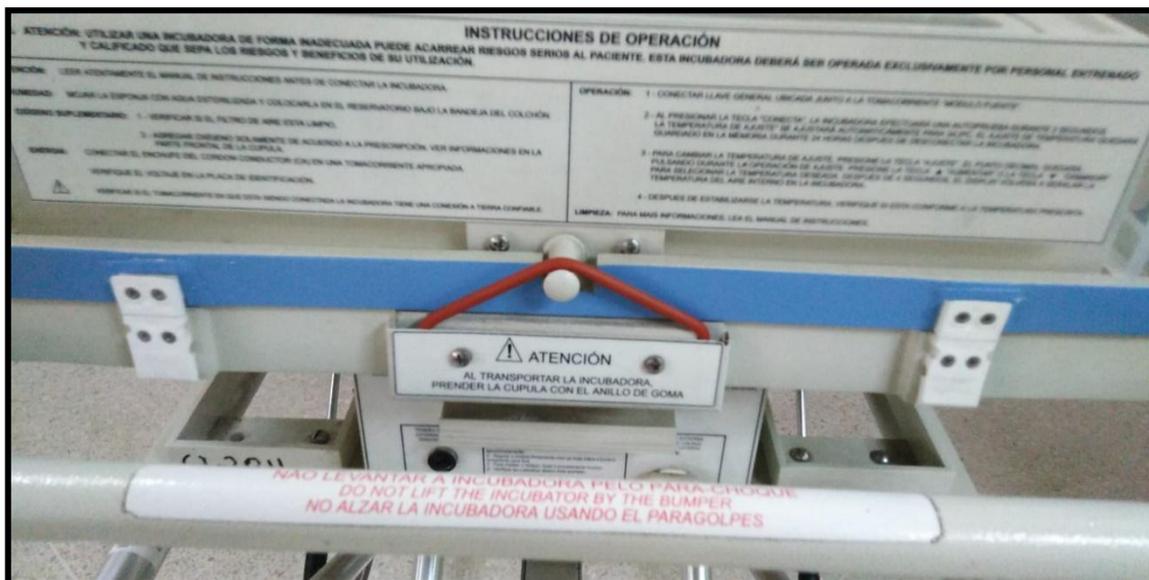
Figura 23. Daños en los seguros blancos de base

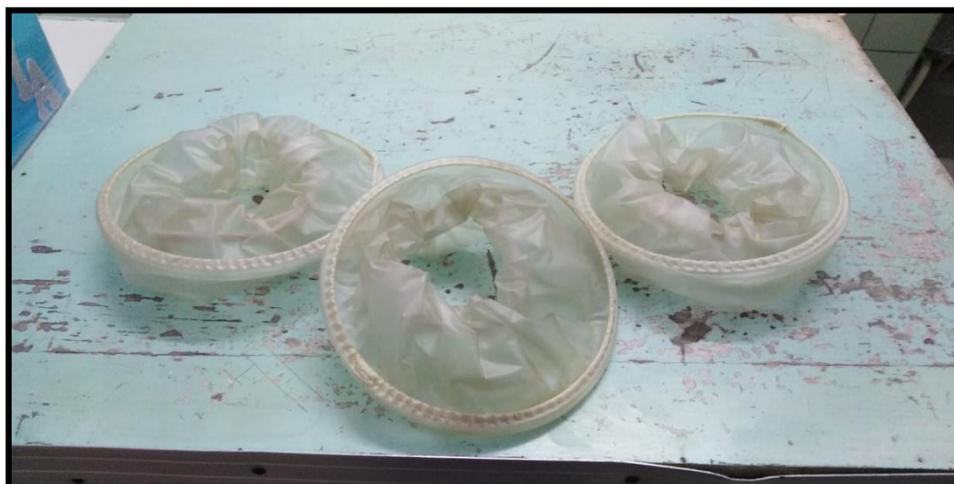
Figura 24. Puños elásticos deteriorados

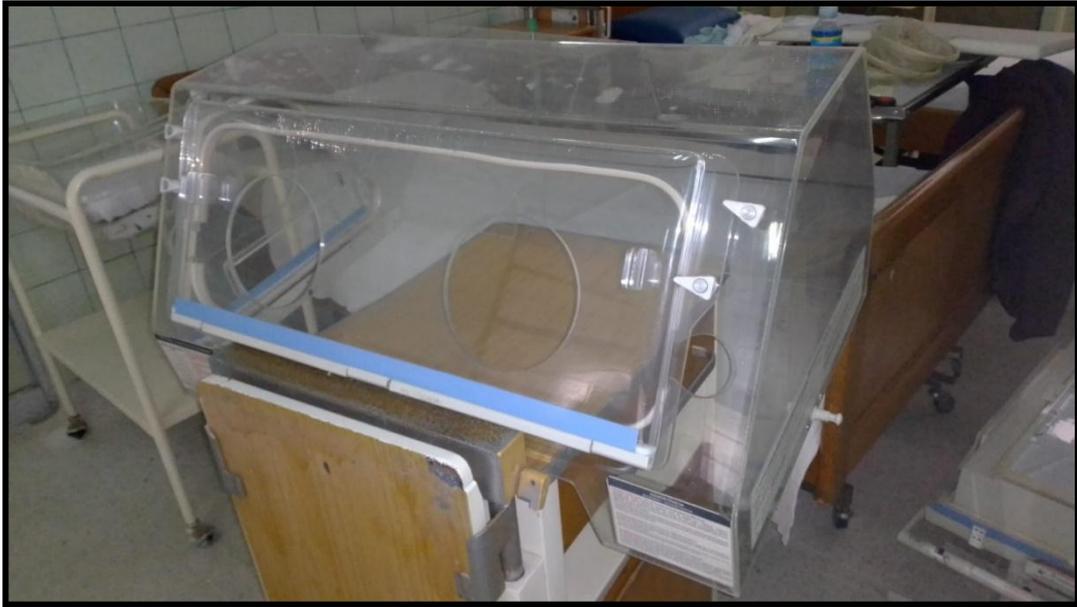
Figura 25. Suciedad en la cúpula externa

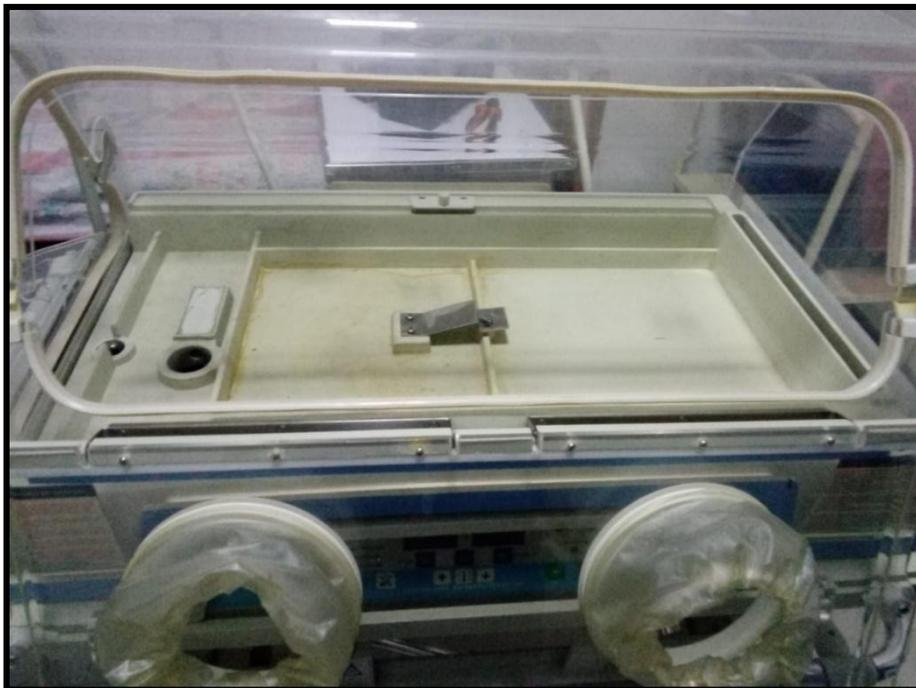
Figura 28. Suciedad dentro de la cúpula

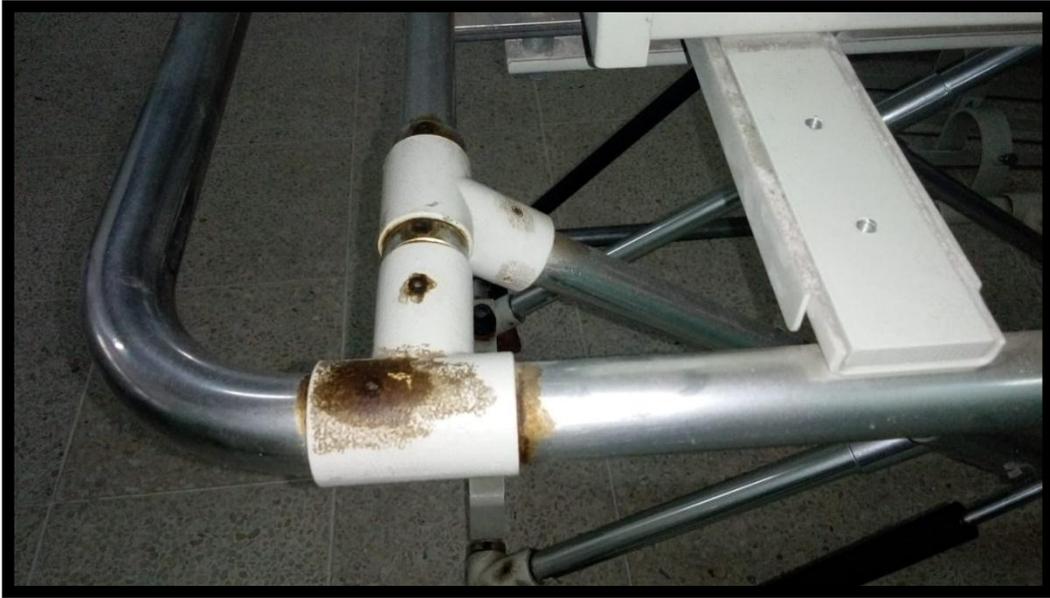
Durante esta actividad se procedió a desmontar la base del coche, como lo podemos apreciar en la figura 29, donde se encontró oxido y suciedad entre las varillas de acero como vemos en la figura 30, además se procedió a voltear el coche y ver las garruchas metálicas como se ve en la figura 31 y 32 con oxido. En la figura 33 se ve oxido y suciedad en el sistema lateral de conversión del coche, finalmente se retiraron la porta balones laterales como se puede apreciar en la figura 34 y se realizó la limpieza integra de estos.

Figura 30. Suciedad y oxido en la parte superior del coche

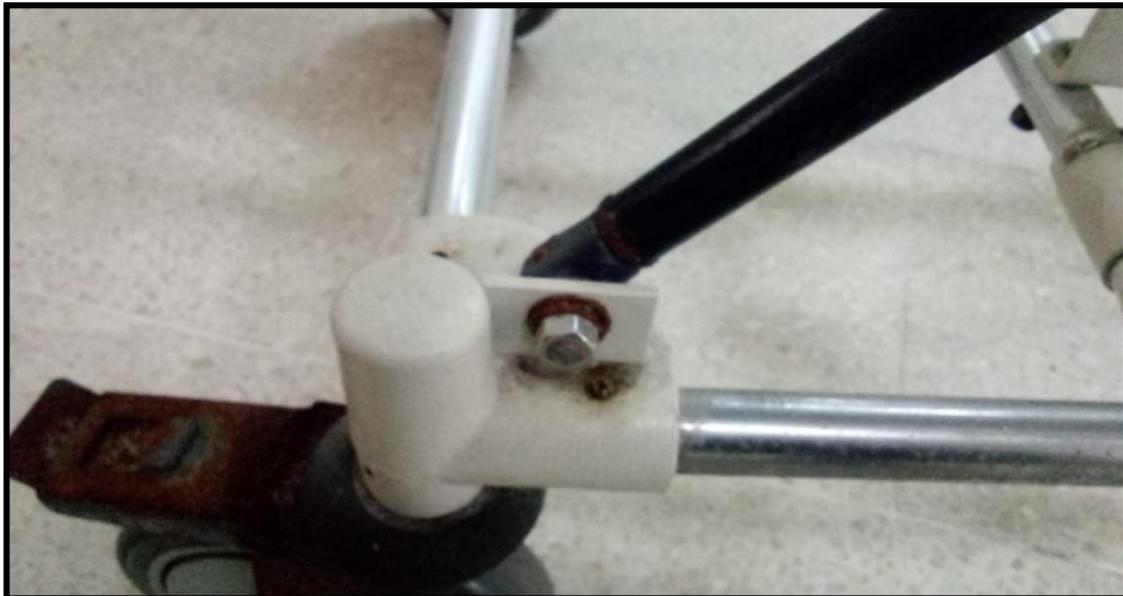
Figura 31. oxido en las 4 garruchas con ruedas del coche de transporte

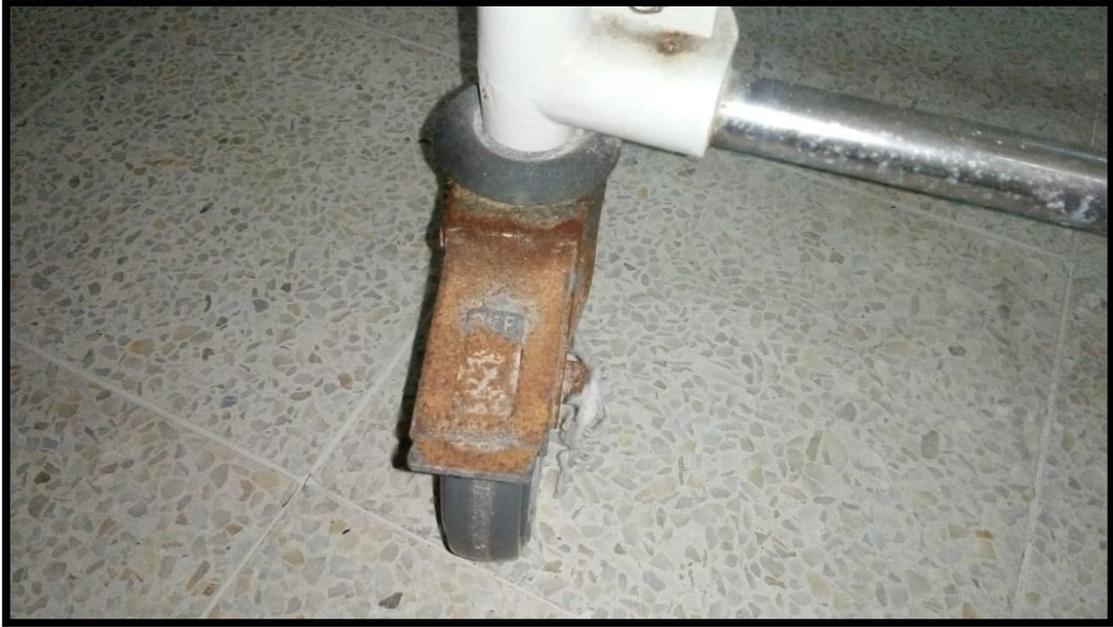
Figura 32. garruchas con oxido en el sistema de frenado

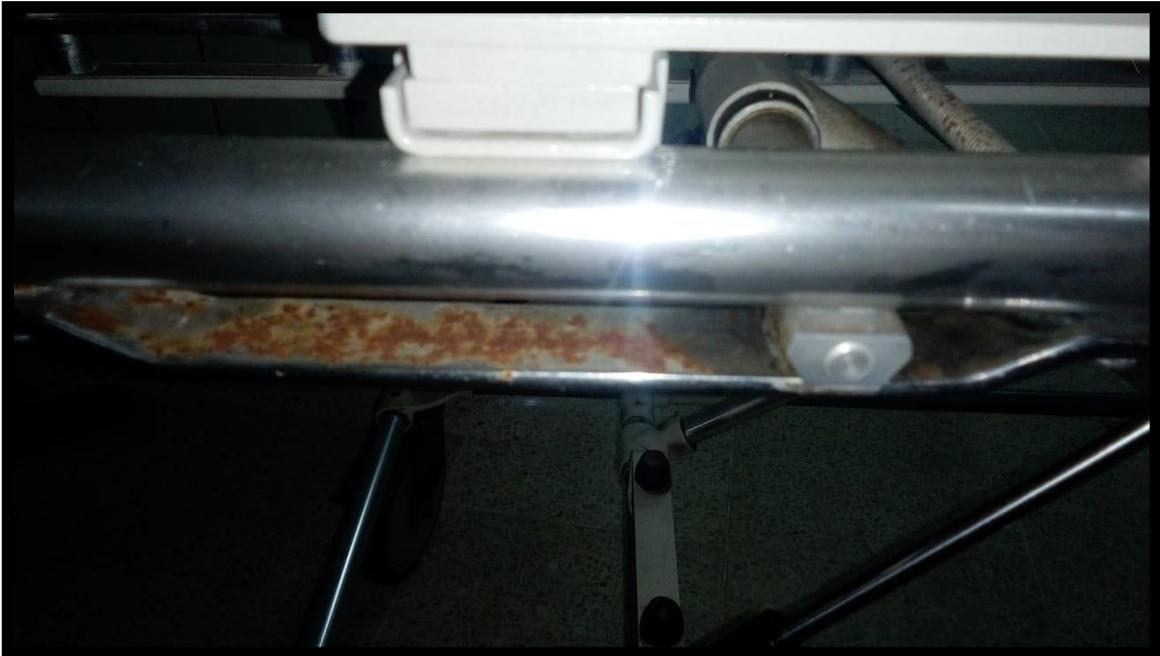
Figura 33. oxido en el sistema lateral de conversión del coche

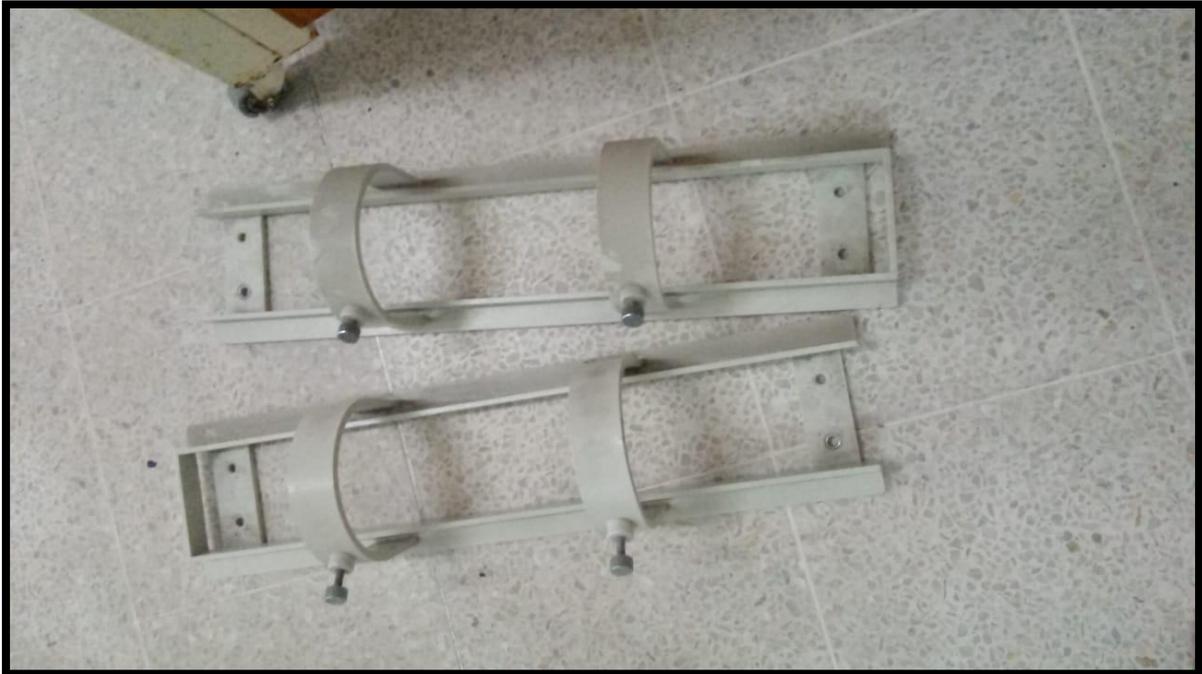
Figura 34. Suciedad en los porta balones de oxígeno

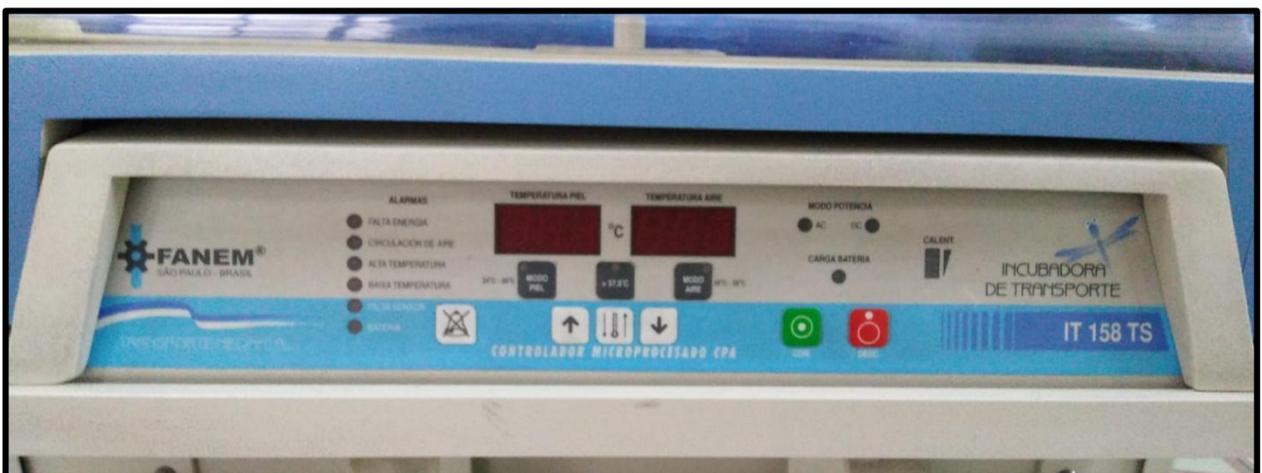
Para el módulo de control se procedió a retirar la porta balón frontal para luego extraer los cuatro pernos que sujetan al panel de control como se ve en la figura 35, encontrando la tarjeta mainboard como se aprecia en la figura 36 y la batería de 9v.

Figura 35. Estado del panel de control

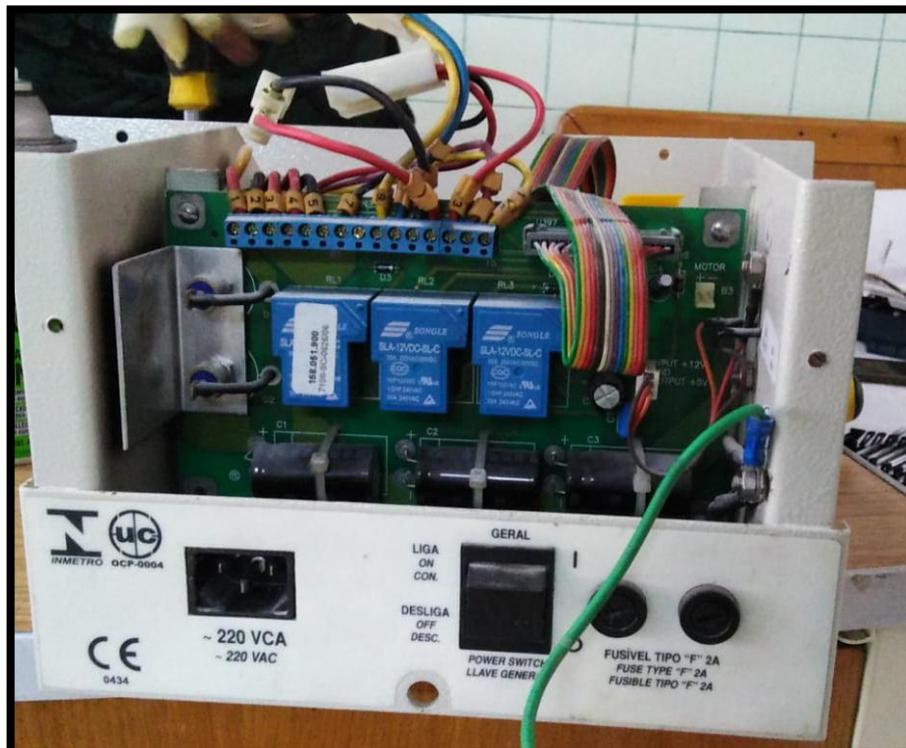
Figura 39. Suciedad en la Tarjeta del módulo fuente y conectores

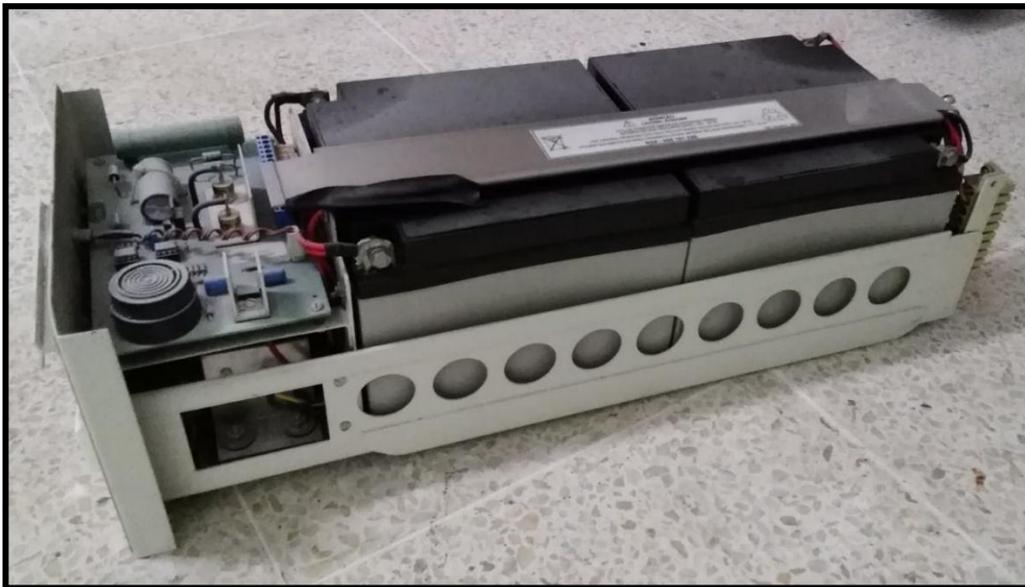
Figura 44. Módulo de carga completo encontrado en estado de suciedad

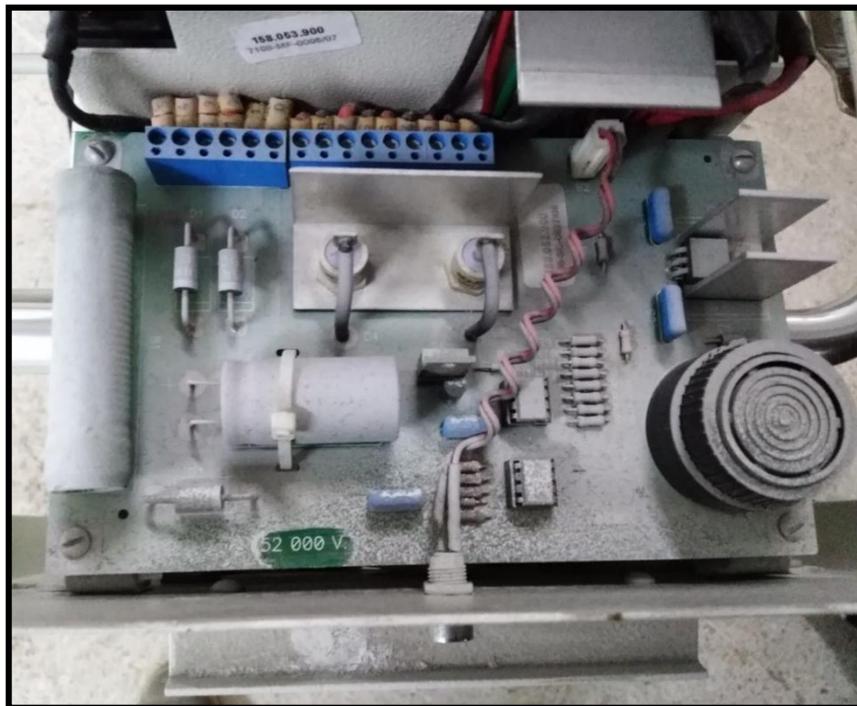
Figura 46. Tarjeta de módulo de carga en estado de suciedad

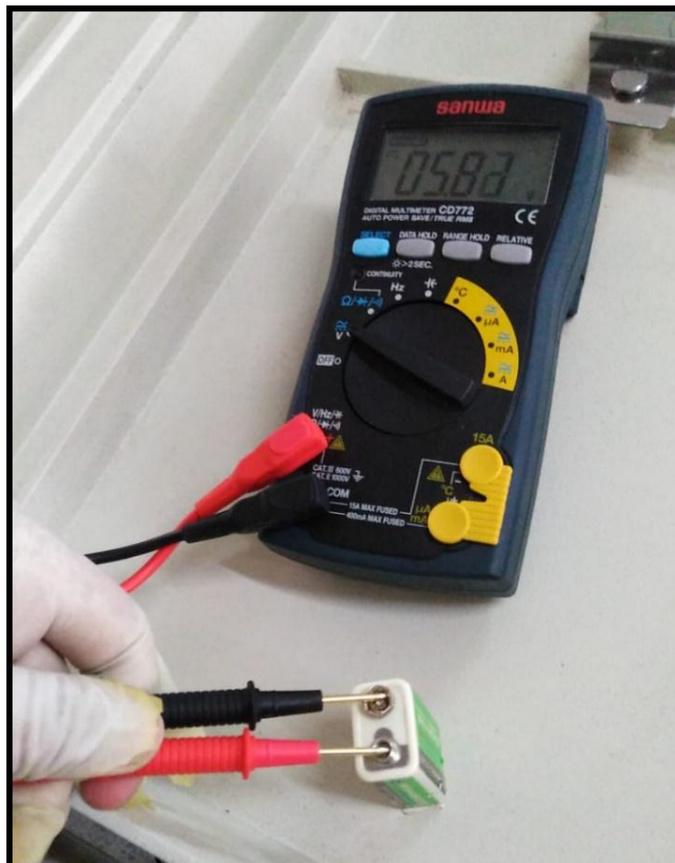
Para la batería recargable de 9V 160 mA la cual ayuda a la alimentación de las alarmas audiovisuales del panel de control en el modo DC y está ubicada en dentro del módulo de control al lado de la tarjeta mainboard o tarjeta principal, conectado directamente a esta como se ve en la figura 47. En la figura 48 está la batería de 9 V sola y finalmente en la figura 49 vemos que se realizó la medida con un multímetro digital a la batería la cual nos brinda el valor de 05.83 V, valor el cual se encuentra inferior al mínimo que es 7.5 V .

Figura 49. Verificación y medida del voltaje de la batería de 9V

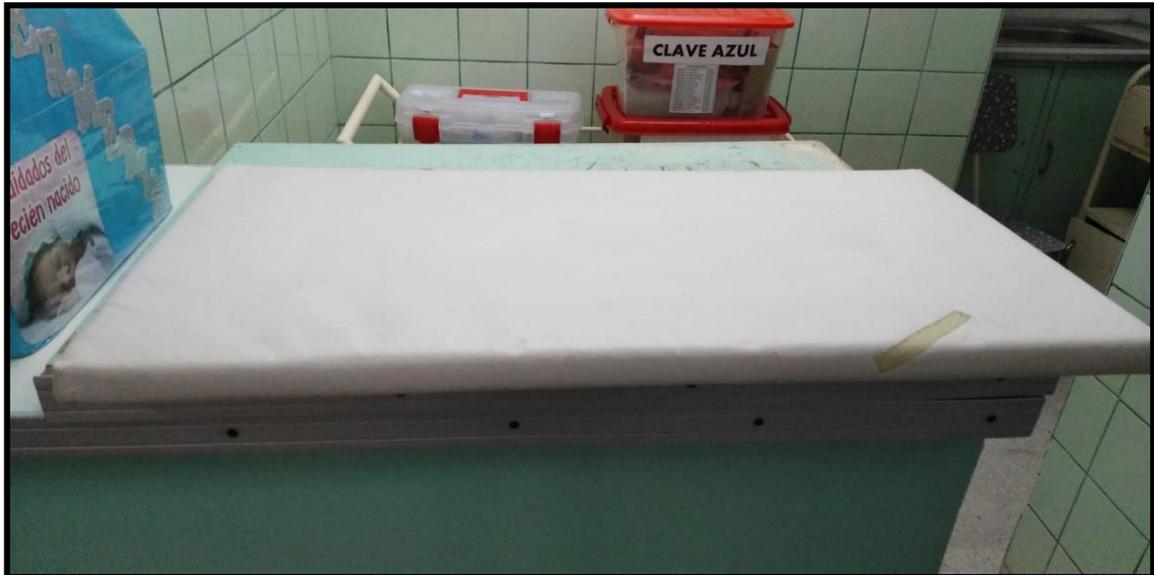
Como muestra la figura 52 el estado del colchón es de color crema siendo su color original blanco pero debido al pasar del tiempo este perdió su color original, recordando que es un consumible que a medida que se va utilizando se puede ir degradando.

Figura 52. Estado del colchón neonatal de la incubadora de transporte

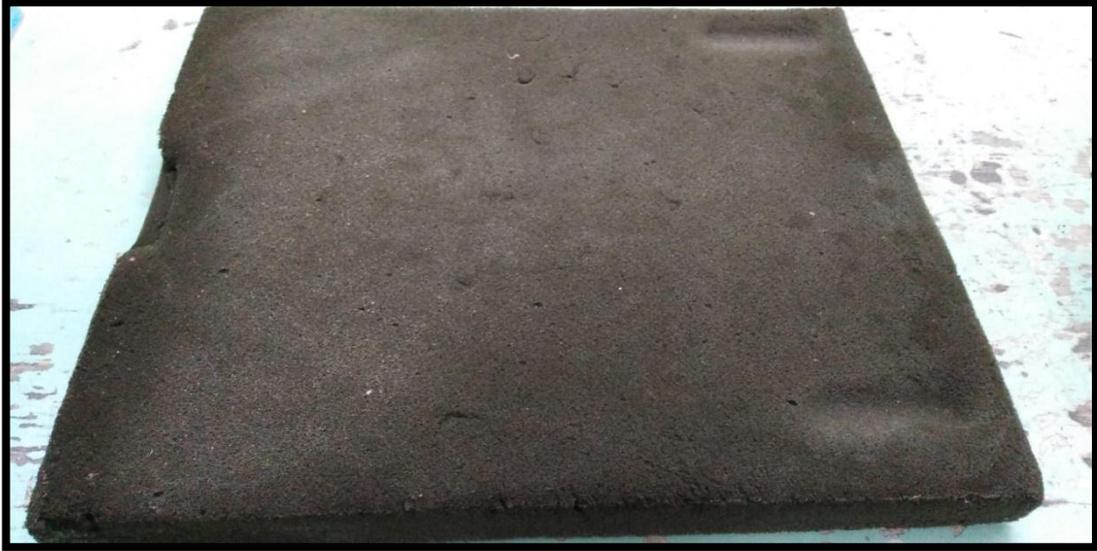
Como se ve en la figura 53 la esponja de humedad ha sufrido el pasar de los años al ser un consumible que se debe cambiar anualmente se degrada con el uso y el pasar del tiempo requiere un cambio, cabe resaltar que esta esponja humidificadora es de uso pasivo para el paciente.

Figura 53. Estado de esponja de humedad

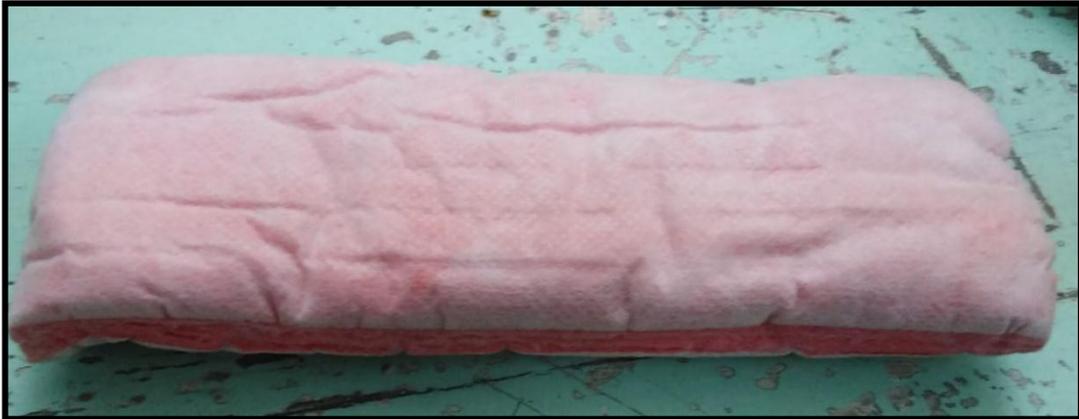
Figura 55. Estado del filtro de aire y el degrado que sufrió por el uso

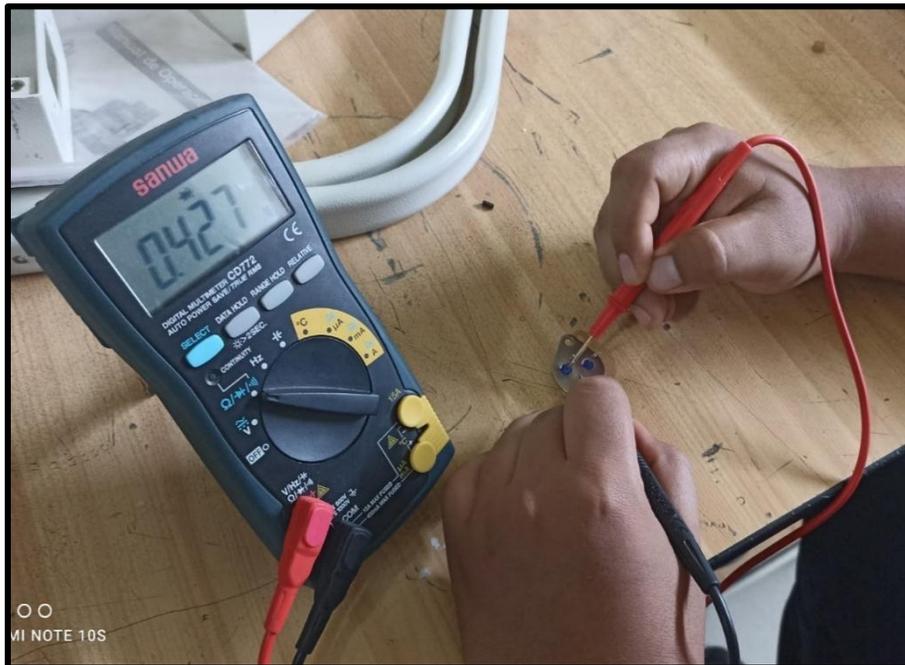
Figura 58. Medición de la base con el colector del transistor de alta potencia

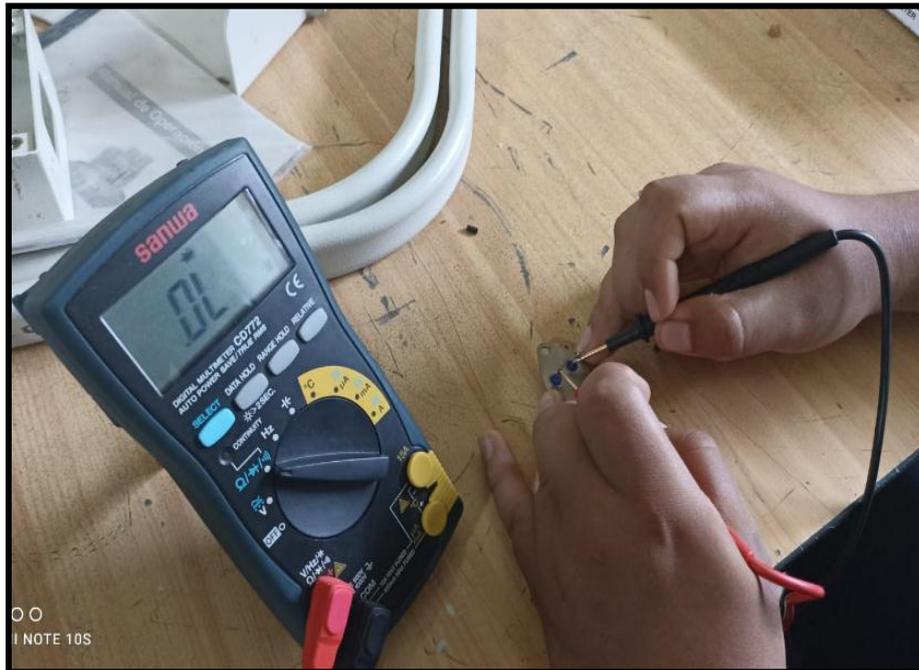
Figura 59. Medición de la base con emisor del transistor de alta potencia

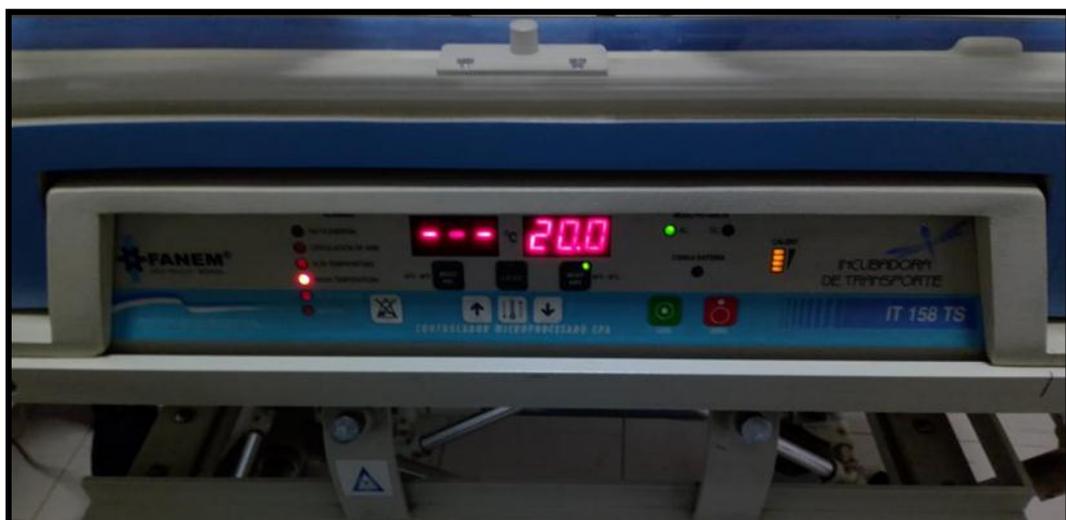
Para la calibración y ajuste del sistema de control se necesitó primero que la incubadora pueda elevar la temperatura requerida (36°C) para los ajustes requeridos, nosotros encontramos la incubadora sin poder elevar viendo como falla principal esta observación. En la figura 64 la incubadora mantenía los 20°C pese a estar encendida largo tiempo y haberla programado a 36°C .

Figura 64. Estado de la incubadora antes de realiza el mantenimiento.

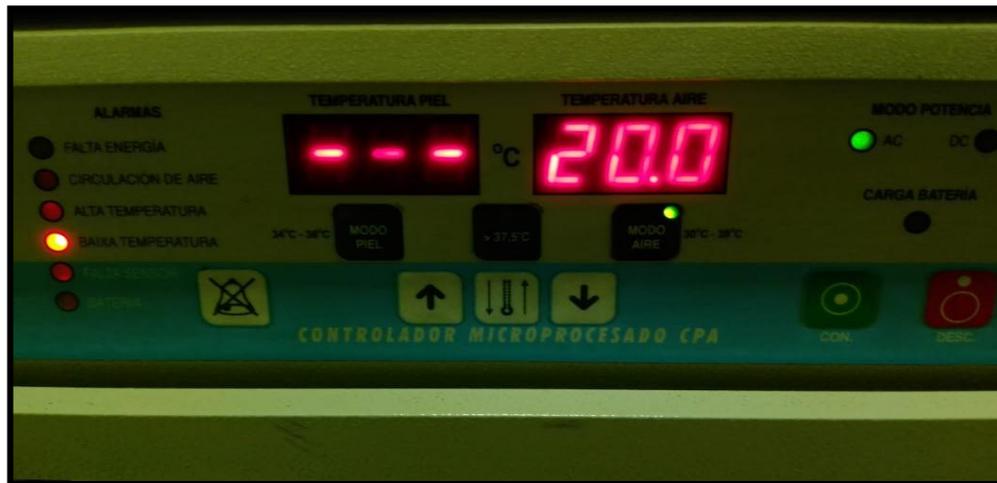
Para comprobar el funcionamiento de los parámetros de funcionamiento se necesita que la incubadora suba hasta los 36° C para realizar las calibraciones según fabricante, debido a la falla presentada en el transistor de alta temperatura no se puede elevar a la temperatura programada. En la figura 65 se puede ver que la incubadora mantiene los 20° C la cual es la temperatura ambiente en ese momento.

Figura 65. Estado del panel de control antes del mantenimiento

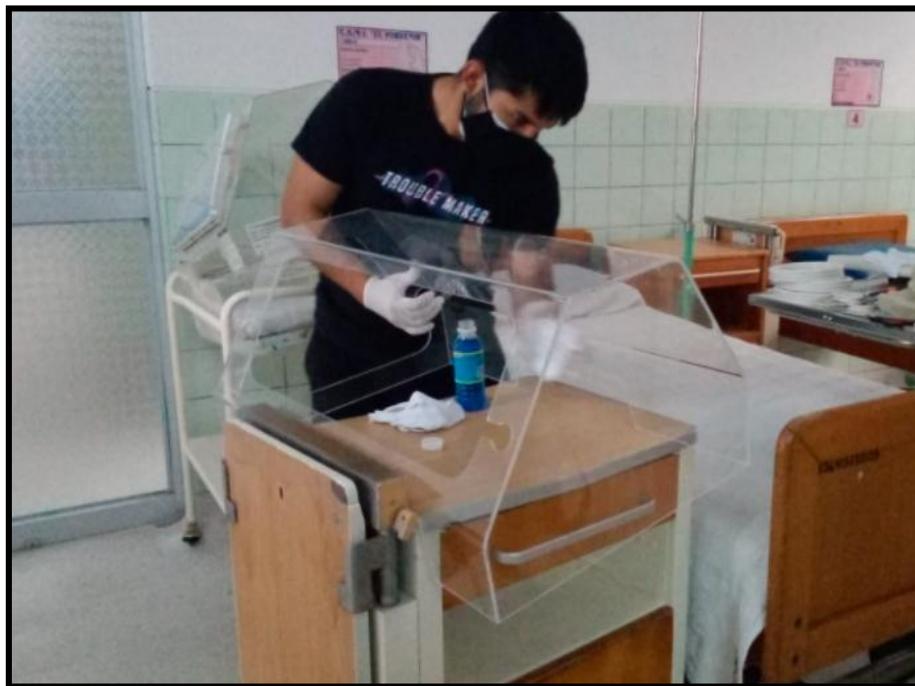
Figura 66. Limpieza de cúpula

La limpieza de la cúpula se realizó con amonio cuaternario (figura 66). En la cúpula no se pudo quitar ciertos defectos que opacaba la estructura ya que en algún momento rosearon alcohol y para el material de la cúpula (acrílico) el alcohol no debe tener contacto alguno. Luego se procedió a retirar la estructura básica de la cúpula la cual solo tenía defectos de suciedad que fueron retirados con una crema limpiadora (figura 67). Los puños elásticos fueron reemplazados por nuevos ya que el desuso era notorio a través de un color amarillento que mostraba (figura 68). Los seguros blancos de base también fueron cambiados debido a que mostraban daños irreparables (rupturas) que no permitían la unión de la incubadora con la base (figura 69)

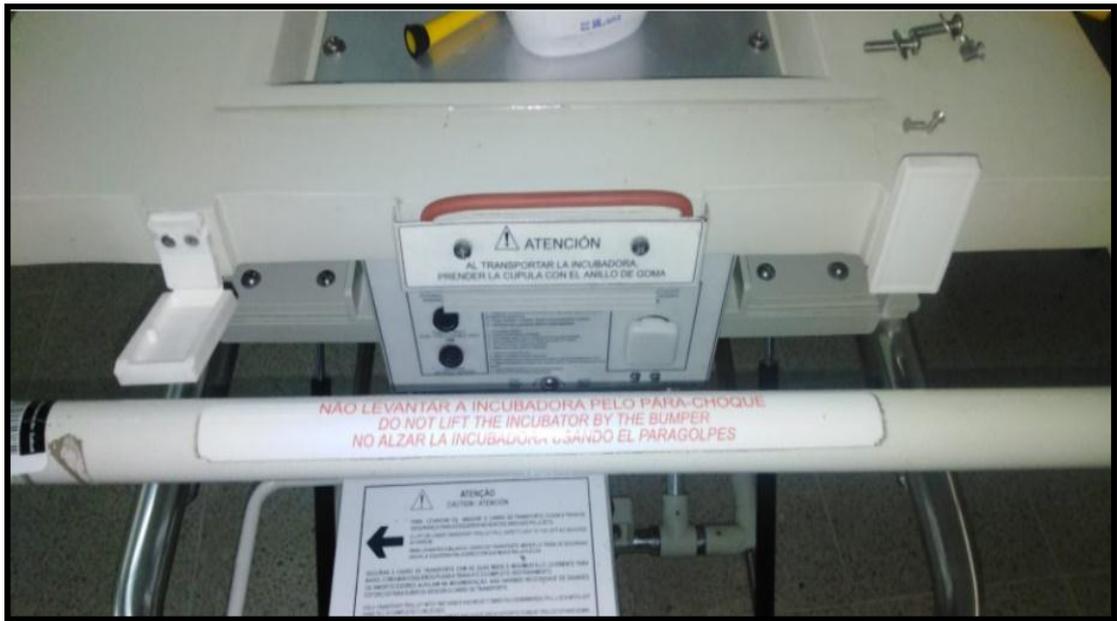
Figura 69. Seguros blancos colocados

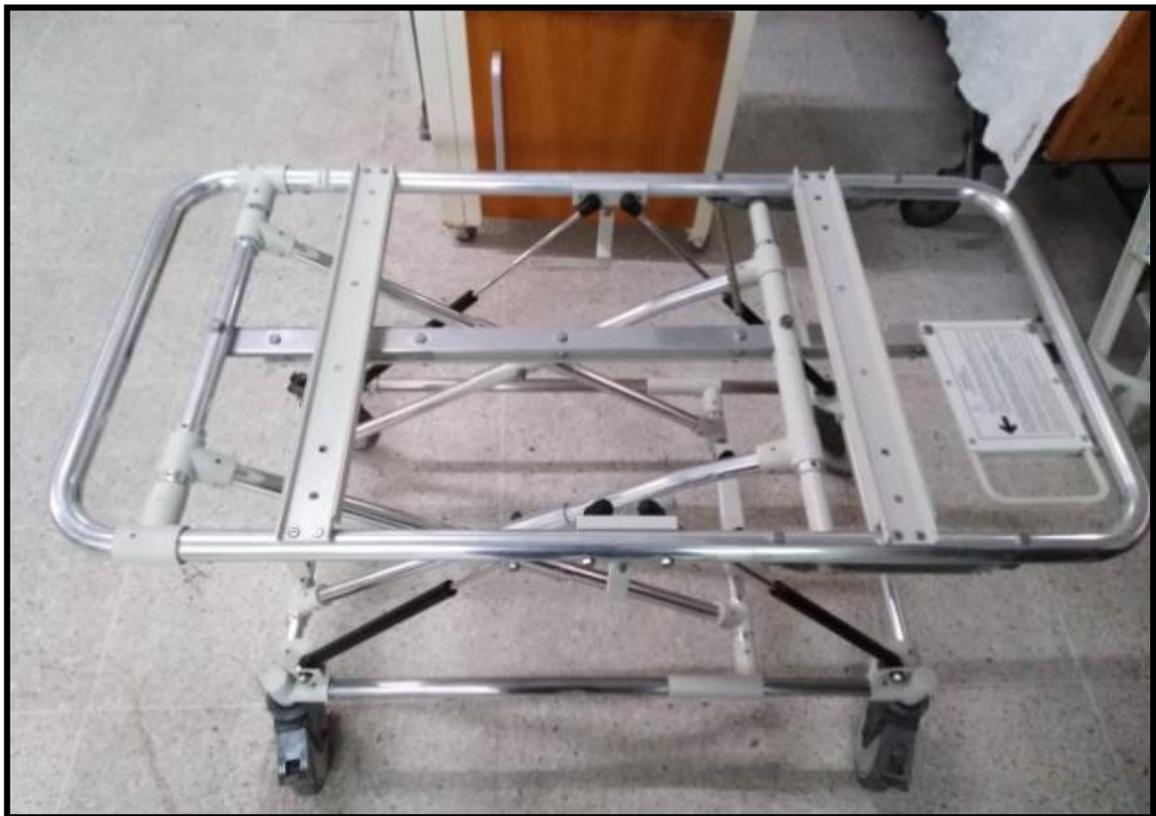
Figura 71. Mantenimiento de la estructura metálica de la base

La base del coche se encontraba con partes oxidadas las cuales se retiraron con el lubricante W40 con ayuda de un cepillo o lija. Con ayuda del lubricante mencionado, las llantas recuperaron su movilidad fluida ya que el óxido provocaba poca movilidad en el giro. Además, se lubricó las partes laterales de la estructura inferior para un mejor despliegue ante la subida o bajada de la estructura.

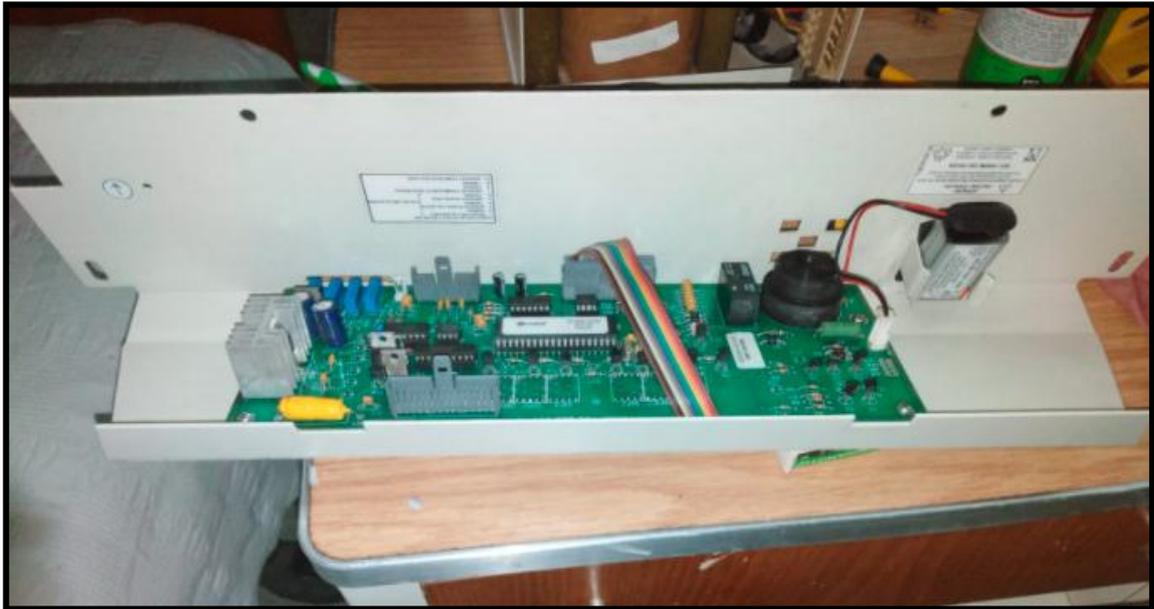
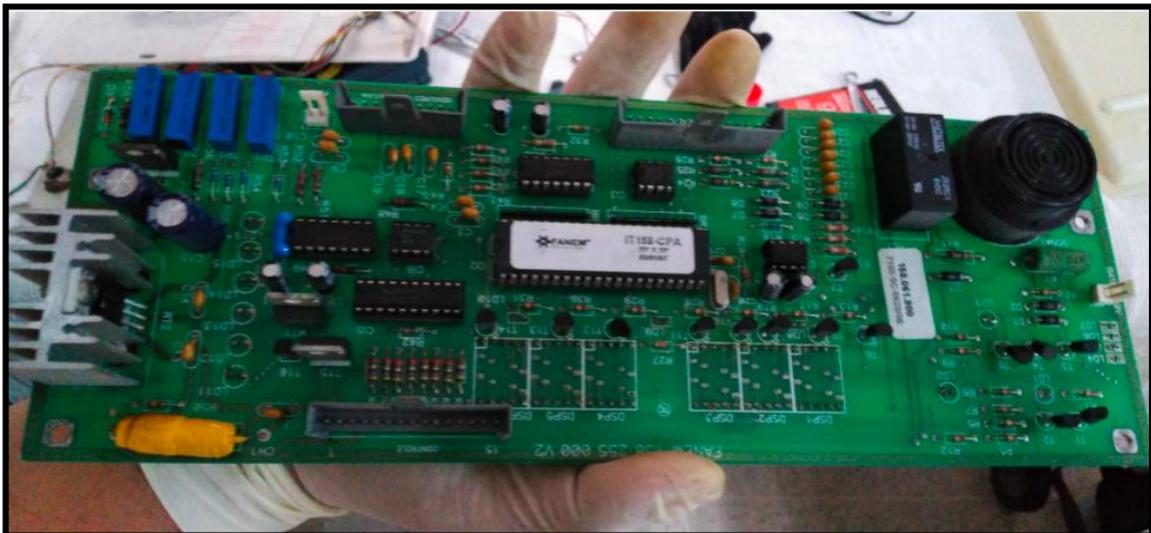
Figura 72. Mantenimiento general de la estructura interna del panel de control

Figura 73. Mantenimiento de componentes electrónicos del panel de control

El mantenimiento a la parte electrónica del módulo de control (figura 72 y 73) se realizó con limpia contacto para evitar la contaminación que pueda provocar el ambiente o la falta de uso. La parte interna de la estructura tenía manchas de suciedad las cuales se quitaron con la crema limpiadora (figura 74).

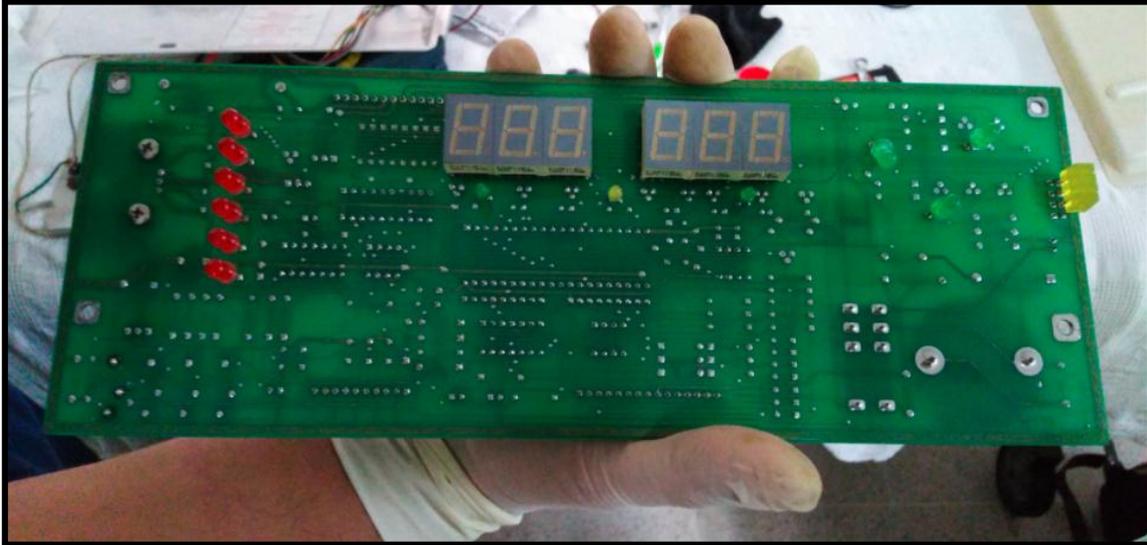
Figura 74. Mantenimiento de indicadores del panel de control

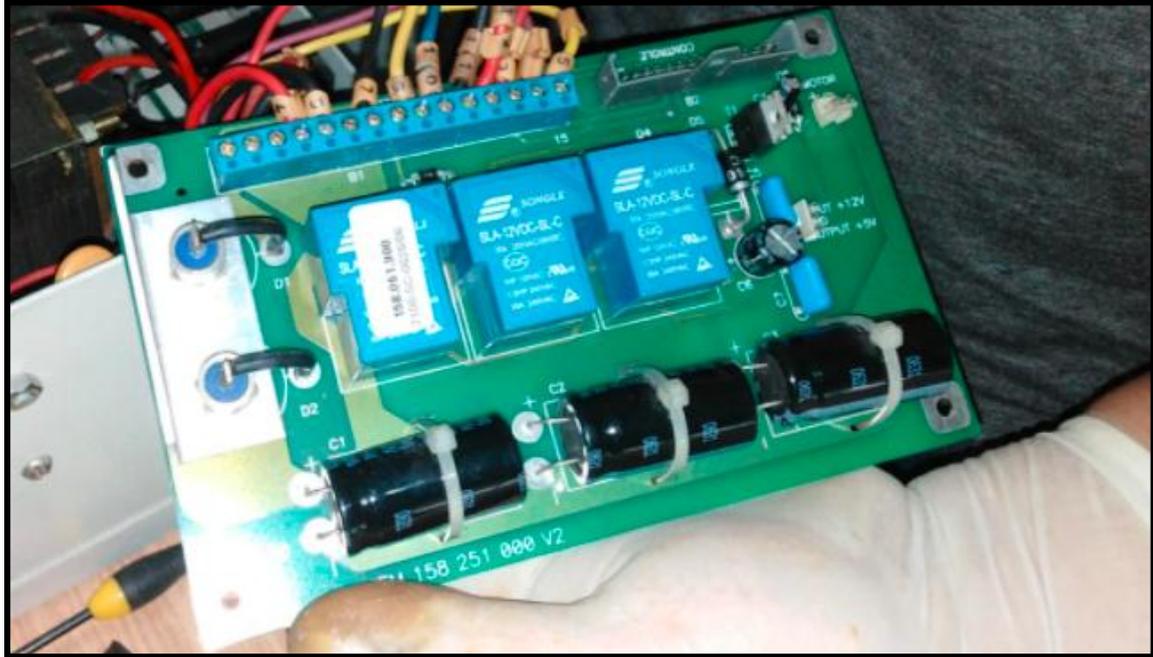
Figura 75. Mantenimiento del circuito electrónico del circuito de potencia

Los componentes se encontraban en buen estado por lo que solo fue necesario limpiar el polvo y rosear limpia contacto (figura 75). Se retiraron los cables conectados en las borneras para revisar el estado de los terminales y rosear limpia contacto. Sobre las partes del transformador, se retiró el polvo y moho acumulado (figura 76).

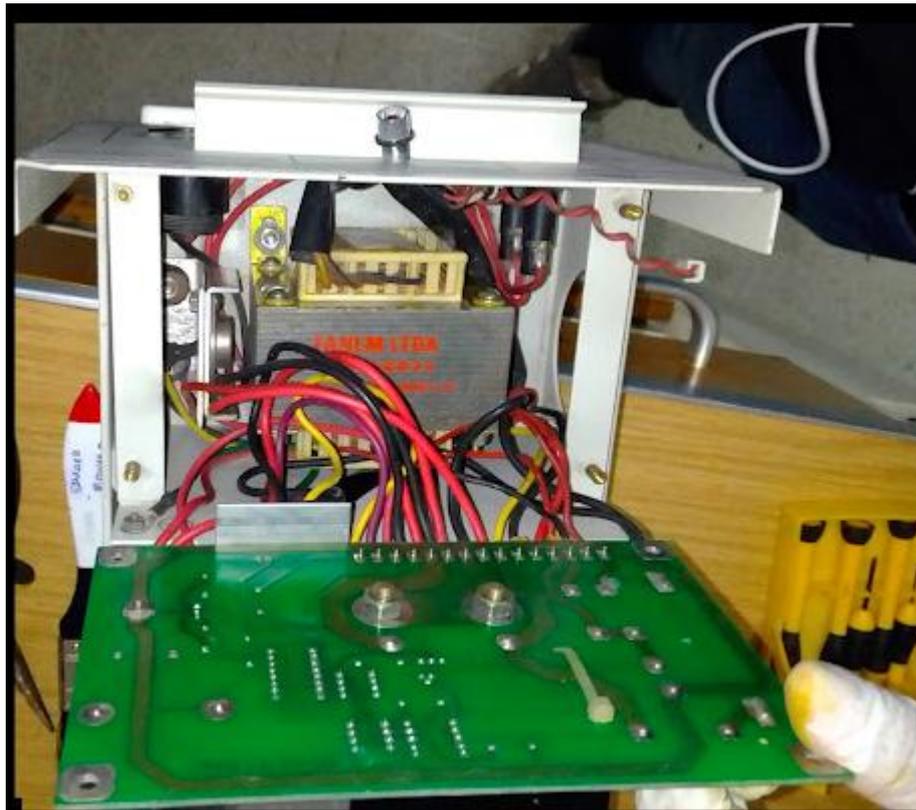
Figura 76. Mantenimiento del transformador

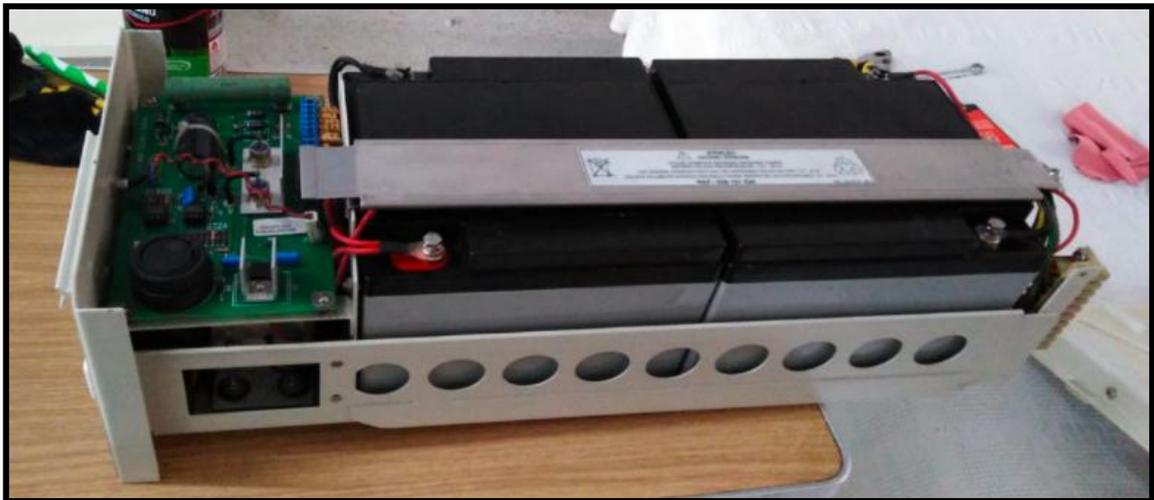
Figura 77. Cambio de baterías

Las baterías de 12V fueron cambiadas como se muestra en la figura 77 ya que las anteriores no emitían la suficiente energía eléctrica. El módulo de carga fue limpiado del polvo y roseado con limpia contacto (figura 78). Por último, se cambiaron los terminales a conectarse a los polos de las baterías como se muestra en la figura 79.

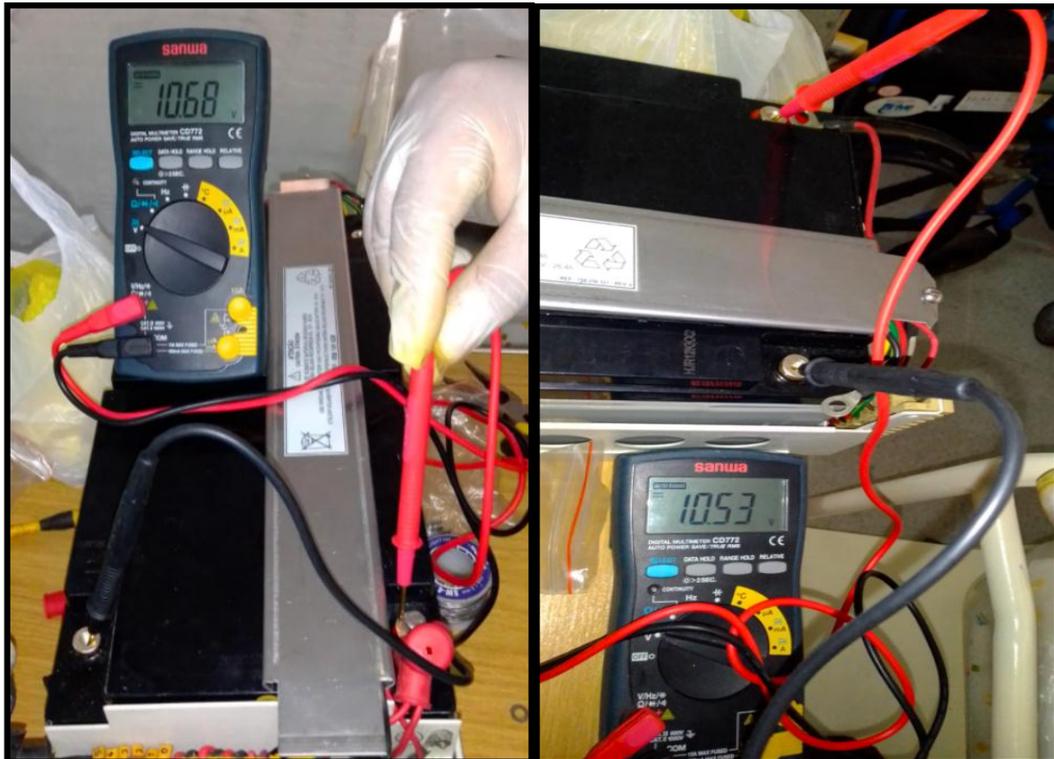
Las baterías nuevas tuvieron mediciones mayores al límite (10.5V) permitido para brindar energía DC al sistema tal como lo muestra la figura 81. Las baterías deberían estar en uso continuo para evitar su descarga y que vayan puedan llegar a tener un voltaje menor al permitido.

Figura 81. Validación de presencia de voltaje en las baterías nuevas. Muestra descarga por la falta de uso, pero en funcionamiento del equipo, vuelve a su estado normal
