**“IMPLEMENTACIÓN DE UN PLAN MANTENIMIENTO EN
EL SISTEMA ELECTRÓNICO PARA LA OPTIMIZACIÓN
DE LA INCUBADORA DE TRANSPORTE IT158TS EN EL
CENTRO DE SALUD EL PORVENIR - LA
VICTORIA, 2021”**

TESIS PARA OPTAR EL TÍTULO PROFESIONAL DE INGENIERO
ELECTRÓNICO

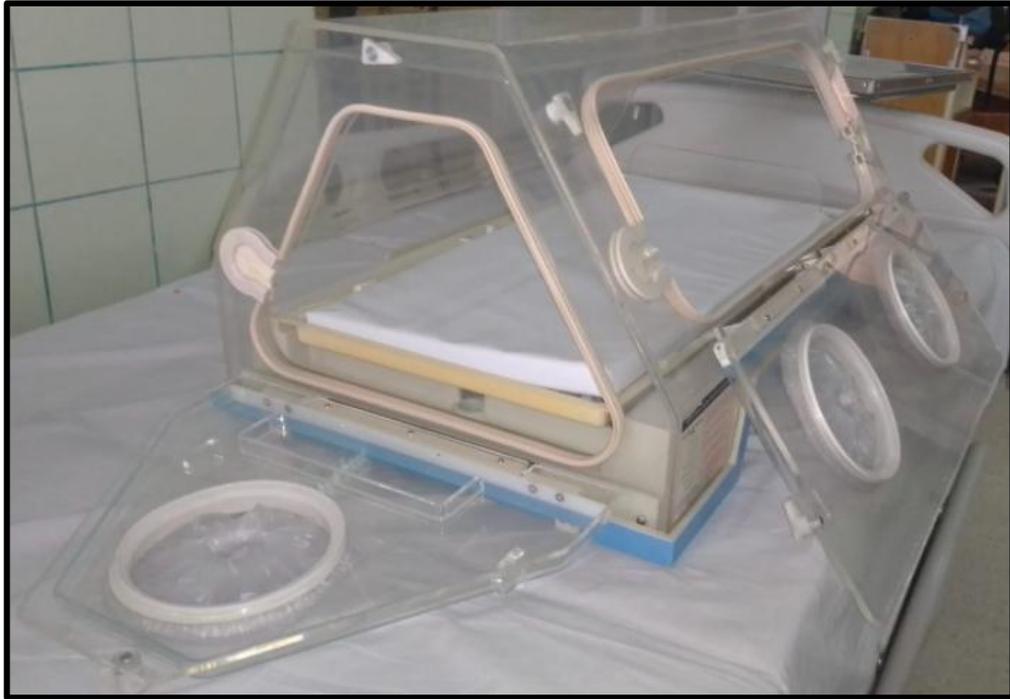
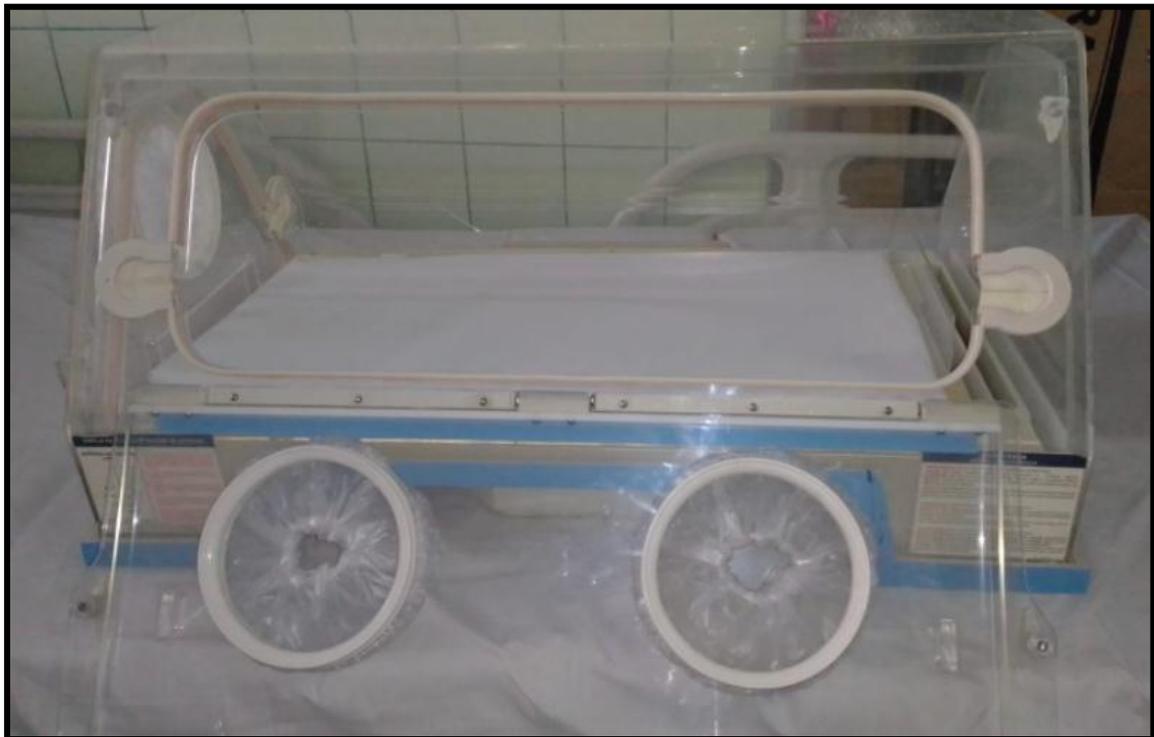
Figura 82. Colchón nuevo para paciente

Figura 83. Muestra del colchón nuevo desde un ángulo frontal

En las figuras 82 y 83 se puede apreciar el colchón nuevo colocado en la incubadora. Por tratarse de un consumible, el cambio de debe realizar dependiendo el uso que se le esté dando. Uno de los indicios es el cambio de color del colchón el cual normalmente se vuelve crema al darle mucho uso.

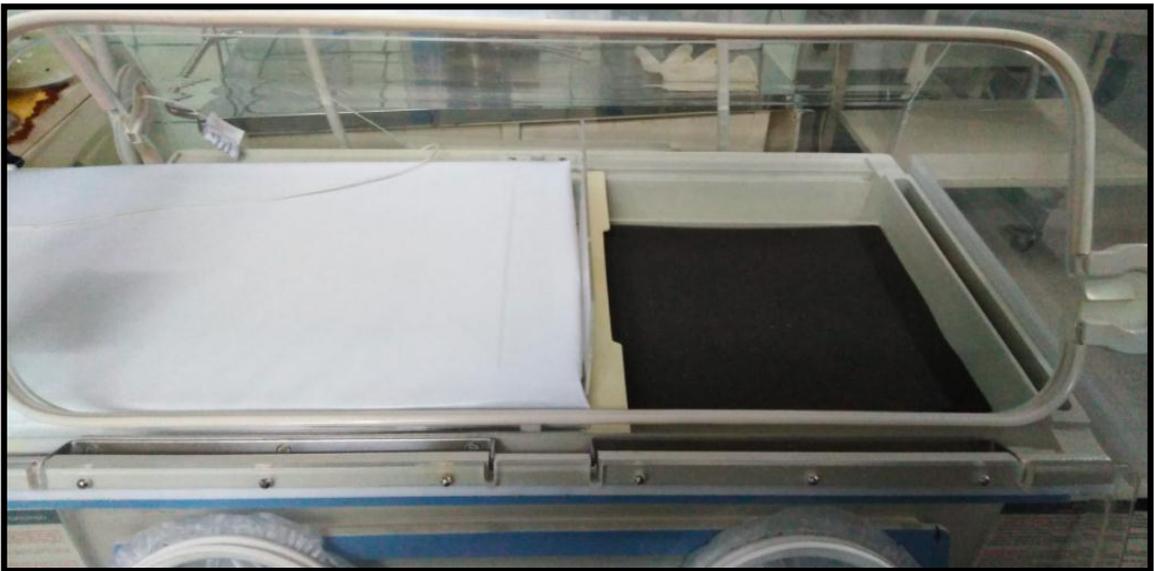
Figura 84. Esponja humificadora nueva. El cambio se realiza cada 12 meses

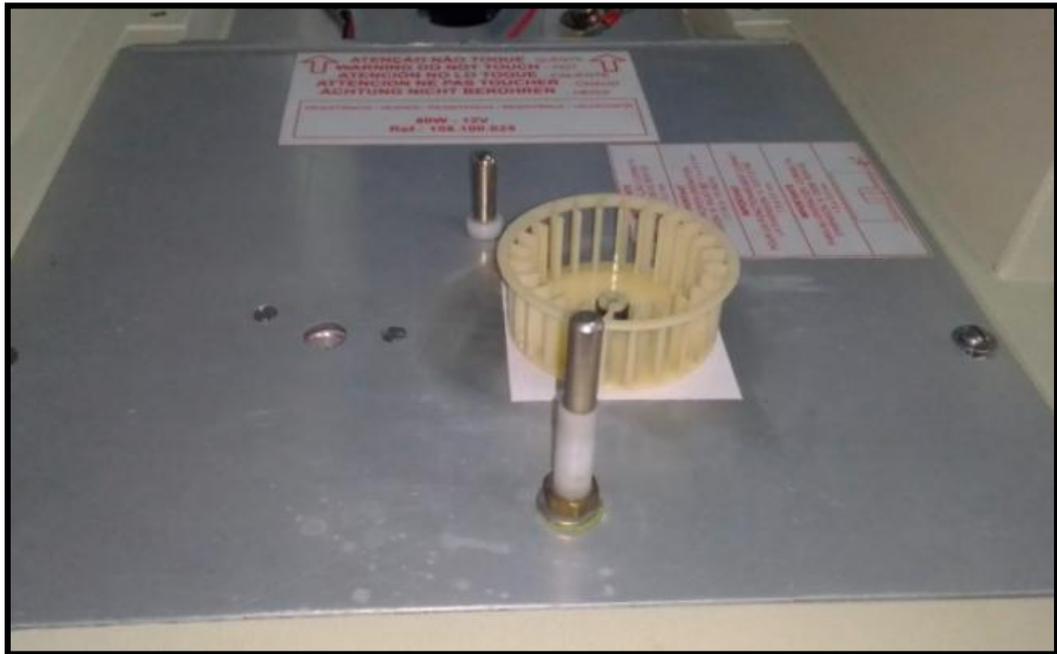
Figura 95. Instalación del nuevo sensor de circulación de aire. Atrás se puede apreciar el módulo de circulación de aire y por último, el sensor de temperatura

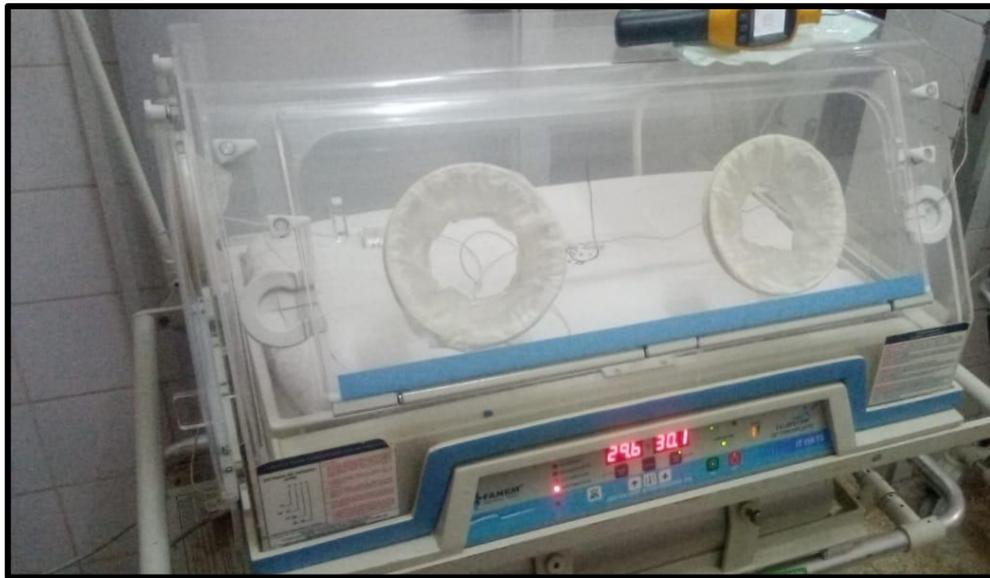
Figura 100. Calibración del modo aire con el termómetro digital

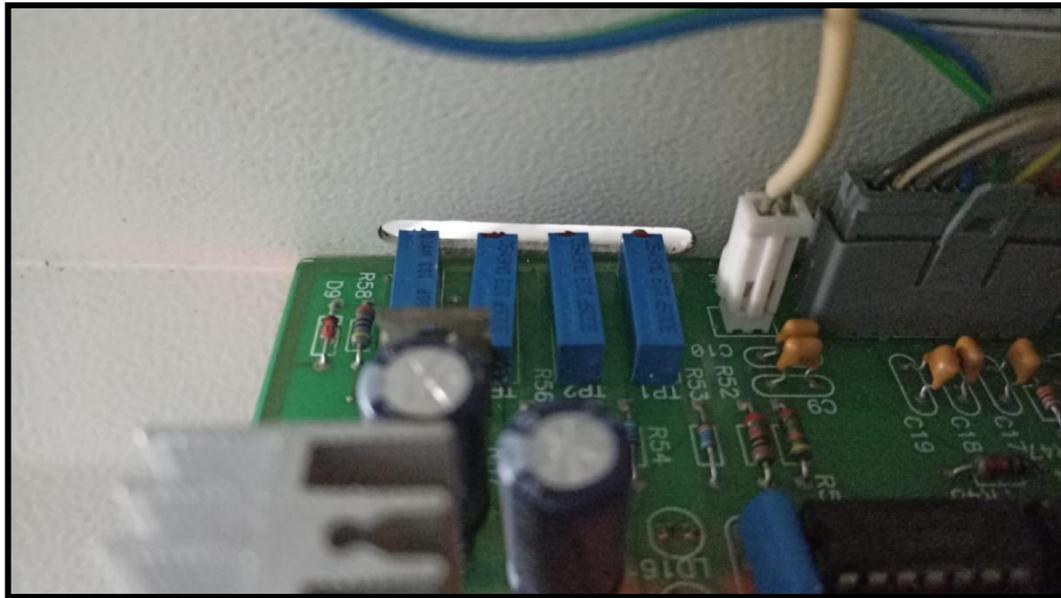
Figura 103 Vista interna de los Trimpots de ajuste de temperatura

- TP1: Ajuste de alarma de falla de circulación, para la calibración de esta tenemos que esperar que la temperatura llegue a los 36°C, esperando que estabilice. Luego se procede a desconectar el motor del punto B3 del circuito fuente y la alarma debería sonar luego de 90 segundos. Si en caso no es así se debe ajustar el TP1, volviendo a conectar el motor y aguardando 5 min. Finalmente repetir el último pasó de desconexión del motor y aguardar los 90 segundos correspondientes.
- TP2: Ajuste del termostato de alta temperatura, para este ajuste se procede a programar la incubadora a 39°C en modo aire, luego procedemos a tapar las salidas de aire y verificamos que llegue a 40°C, finalmente realizamos el ajuste en TP2 para la alarma de alta temperatura.

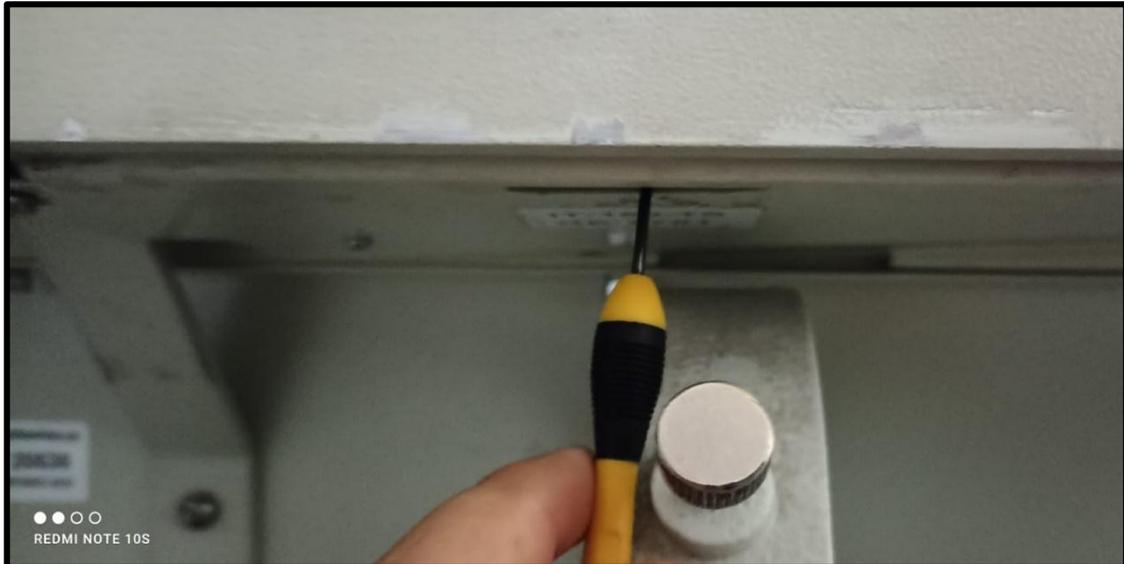
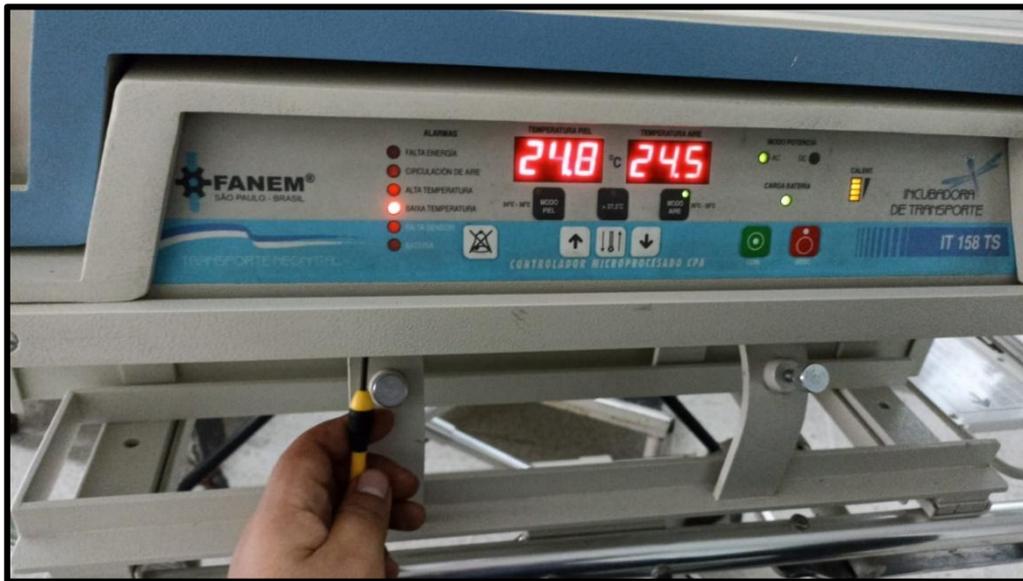
Figura 104 Ajuste de calibración del TP3

Figura 107 Se realiza el ajuste en el TP3.

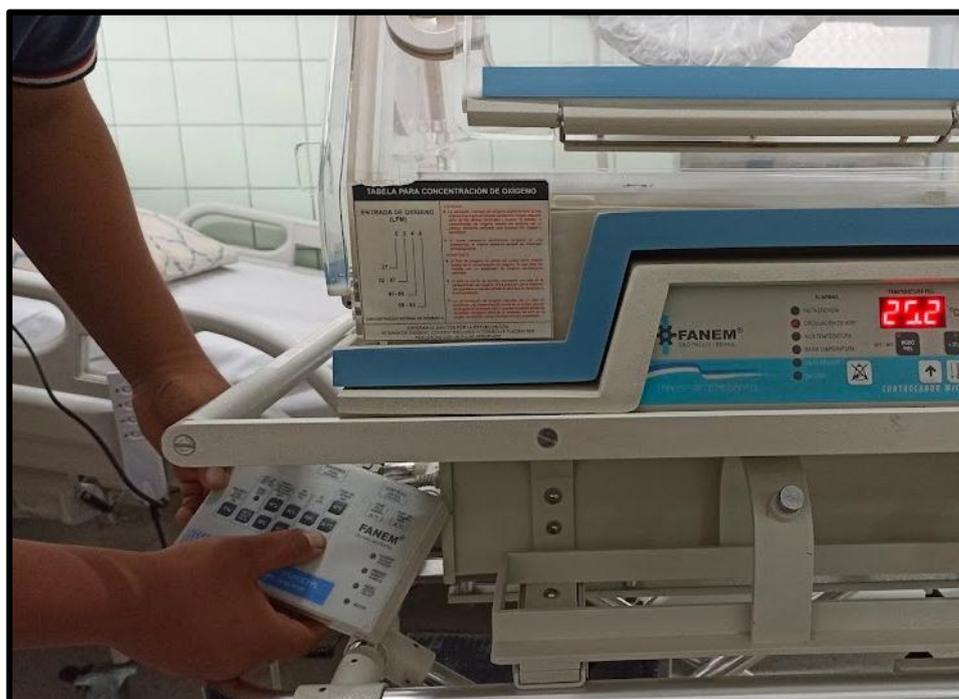
Figura 108 Se vuelve a medir con el simulador para corroborar teniendo un resultado aceptable.
