# **UNIVERSIDAD NACIONAL DEL CALLAO**

**“DISEÑO E IMPLEMENTACIÓN DE UN PLAN DE  
MANTENIMIENTO PREVENTIVO PARA CAMIONES  
ISUZU CON MOTOR 6HK1 Y 4HK1 USANDO EL  
ANÁLISIS DE ACEITE. ALMACENES SANTA CLARA  
S.A. LIMA, PERU”**

TRABAJO ACADÉMICO PARA OPTAR  
EL TÍTULO PROFESIONAL DE INGENIERO MECÁNICO  
FRANK ARNOLD'S CHUQUILLANQUI RIOS

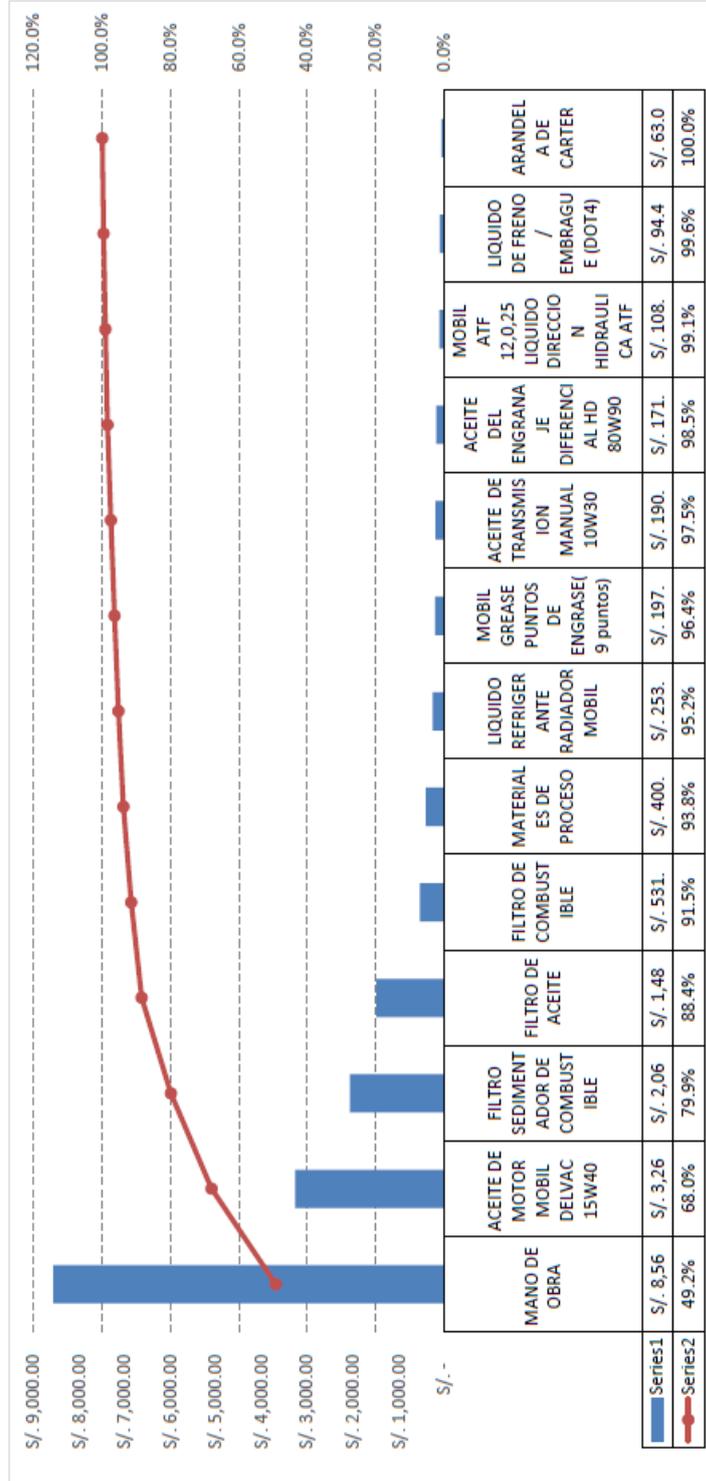
Gráfica N° 1 : Diagrama Pareto del Plan de Mantenimiento Preventivo NPR Euro III – Ver. Nov.2015

Se puede resumir, después de aplicar los diagramas de Pareto, que en la serie Reward los vitales del plan de mantenimiento son:

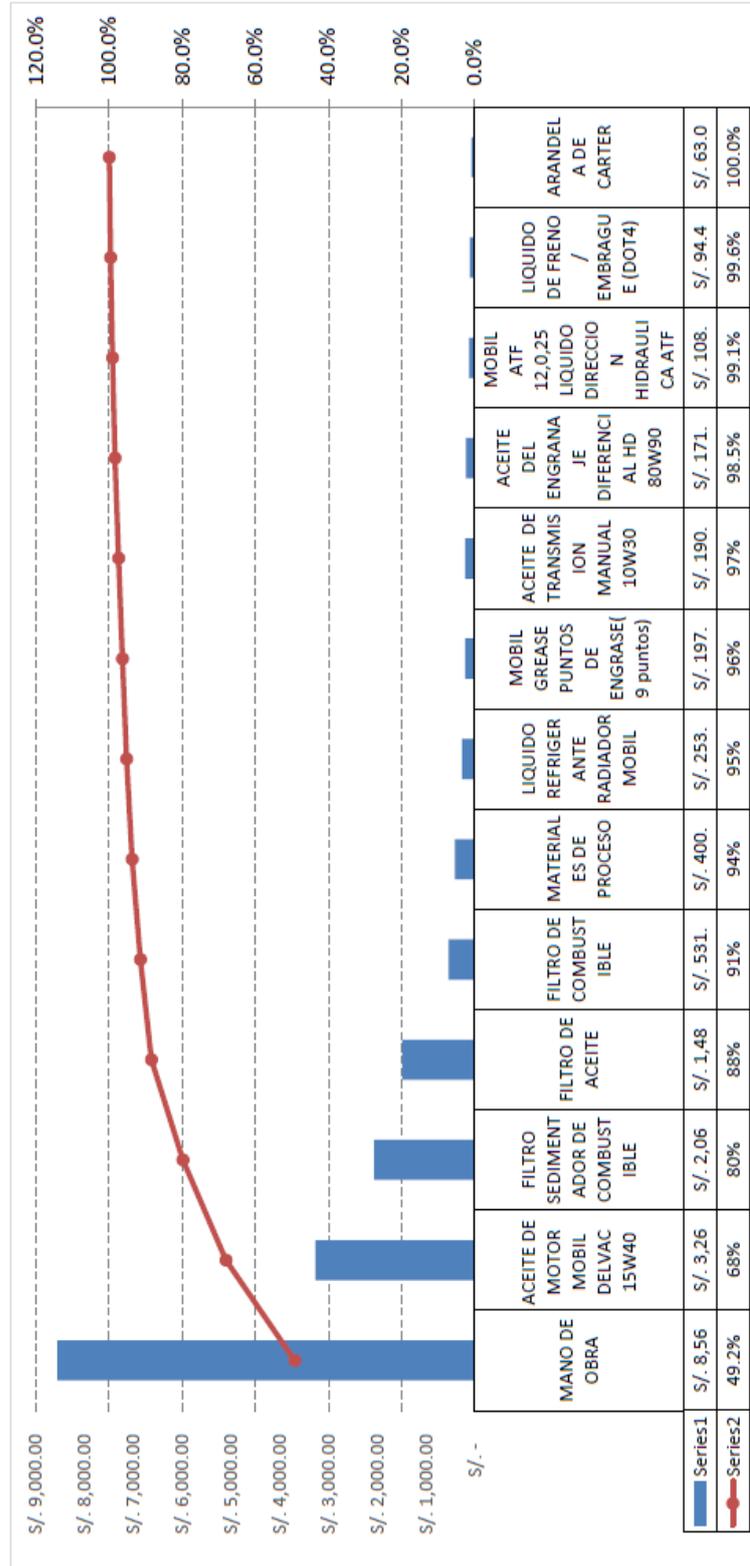
Gráfica N° 2: Diagrama Pareto del Plan de Mantenimiento Preventivo Reward 500 Euro III – Ver. Nov.2015

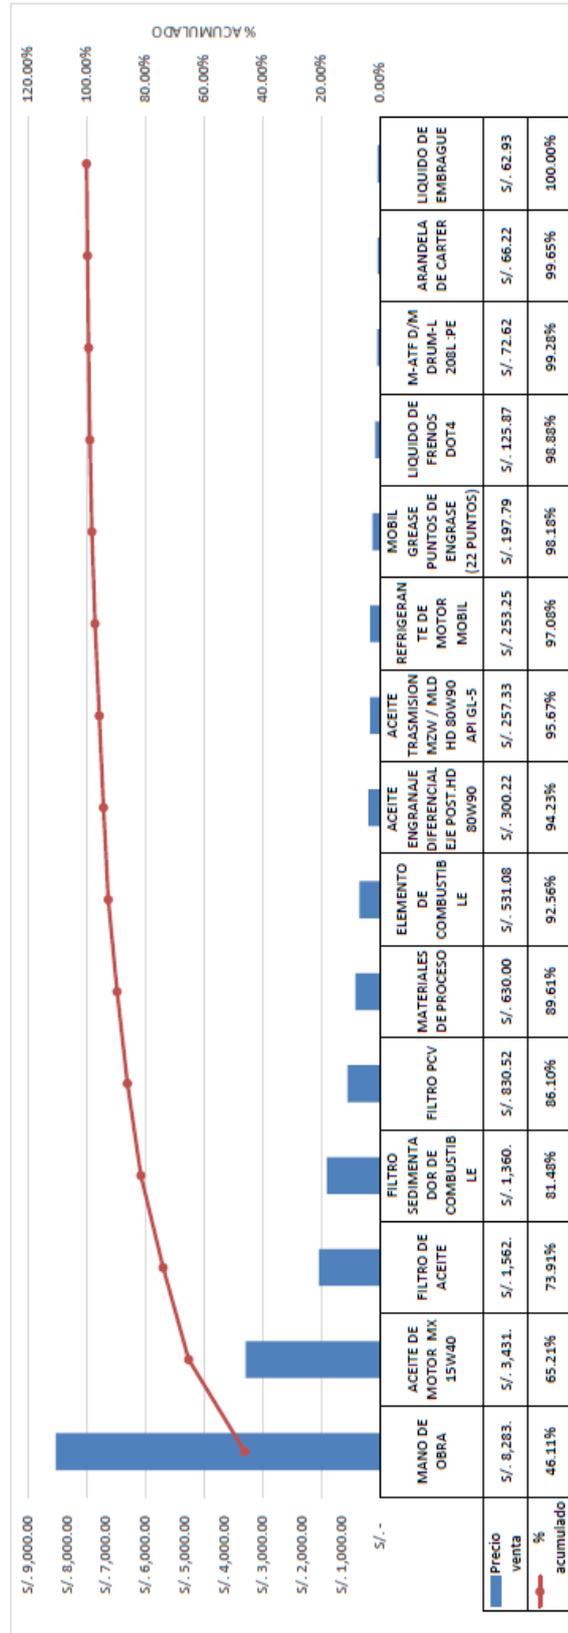
Gráfica N° 4: Diagrama Pareto del Plan de Mantenimiento Preventivo Forward 800 Euro III – Ver. Nov.2015

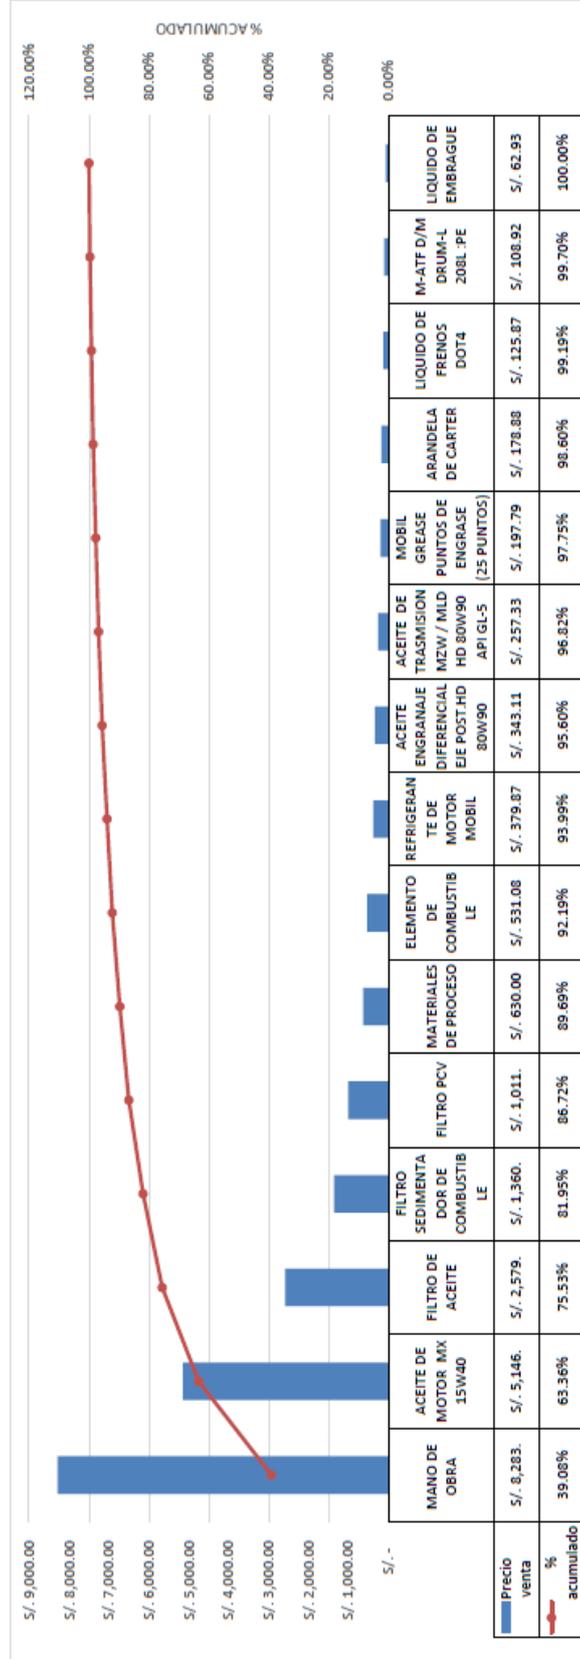
Gráfica N° 5: Diagrama Pareto del Plan de Mantenimiento Preventivo Forward 1000 Euro III – Ver. Nov.2015

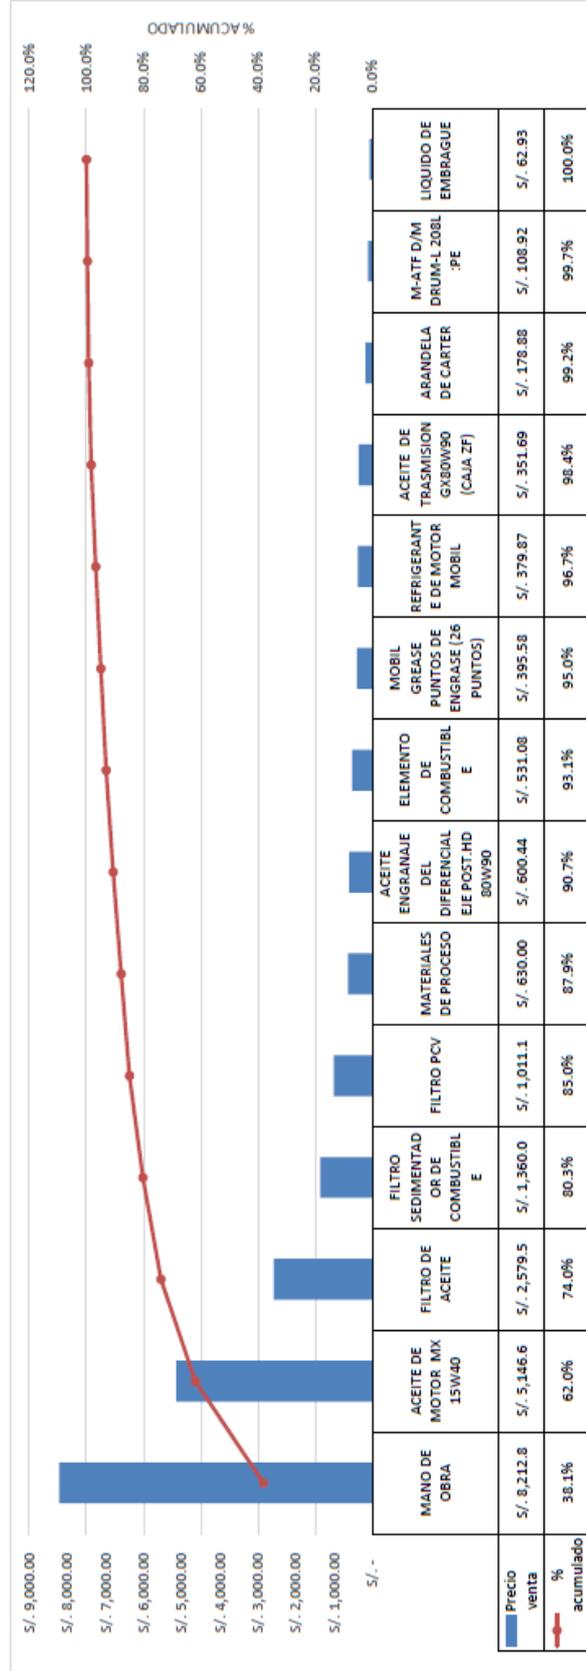
Gráfica N° 6: Diagrama Pareto del Plan de Mantenimiento Preventivo Forward 1300 Euro III – Ver. Nov.2015

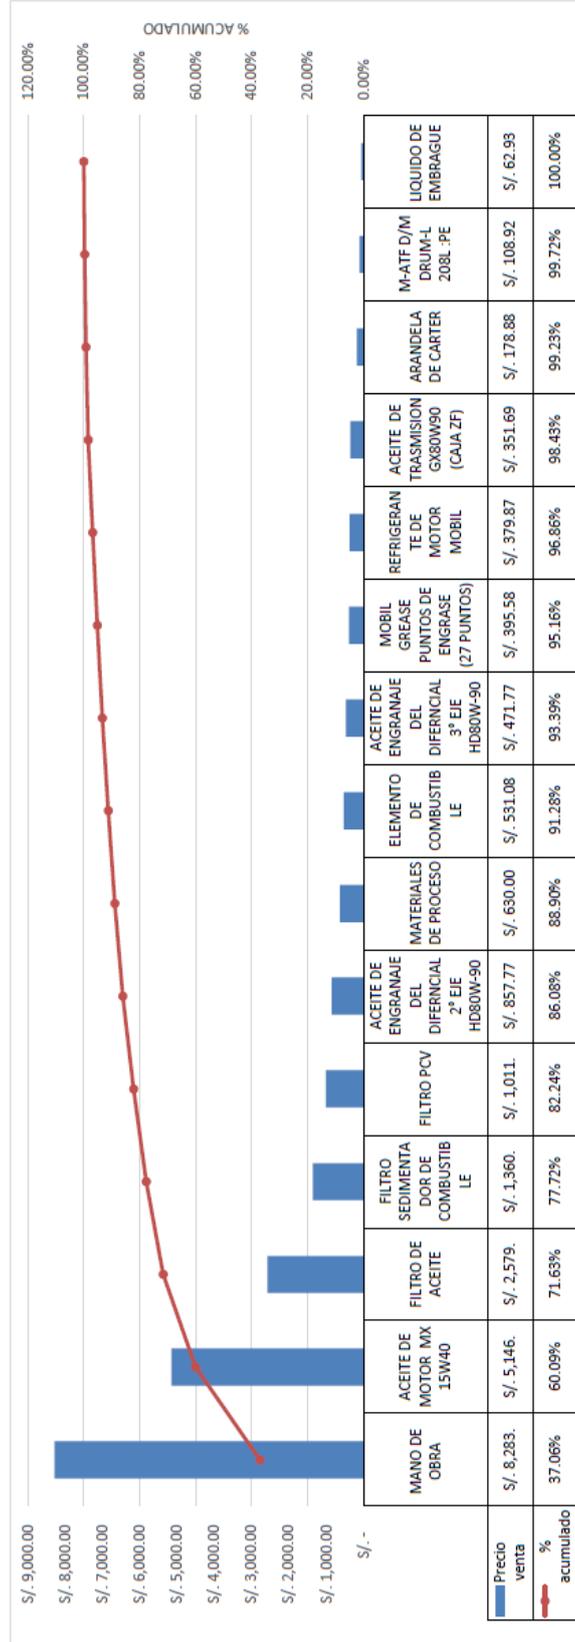
Gráfica N° 7: Diagrama Pareto del Plan de Mantenimiento Preventivo Forward 2000 Euro III – Ver. Nov.2015

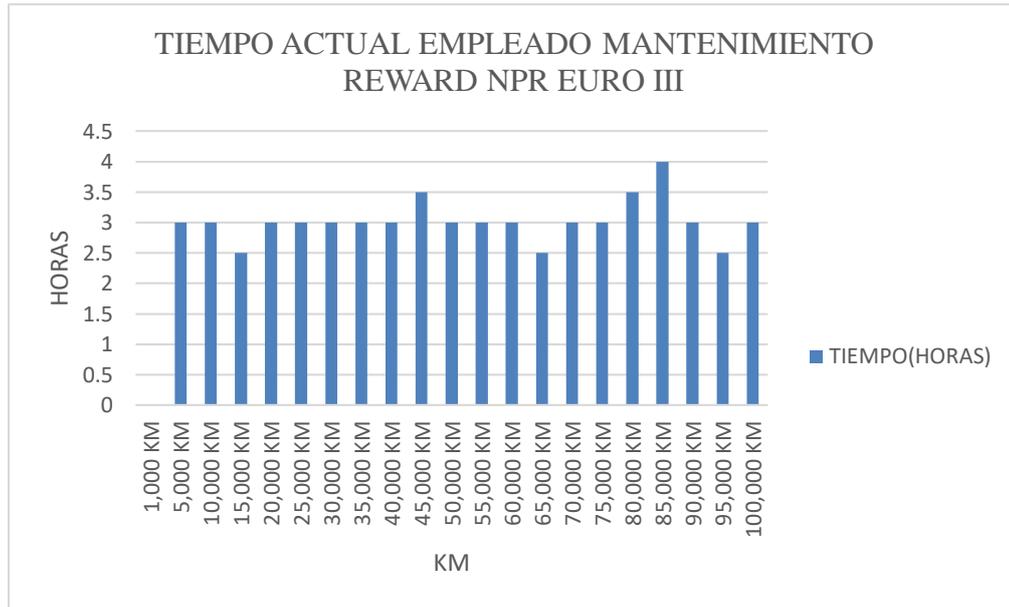
Gráfica N° 8: Tiempo (horas) utilizado en cada servicio de 0 – 100000 Km, Modelo NPR Euro III

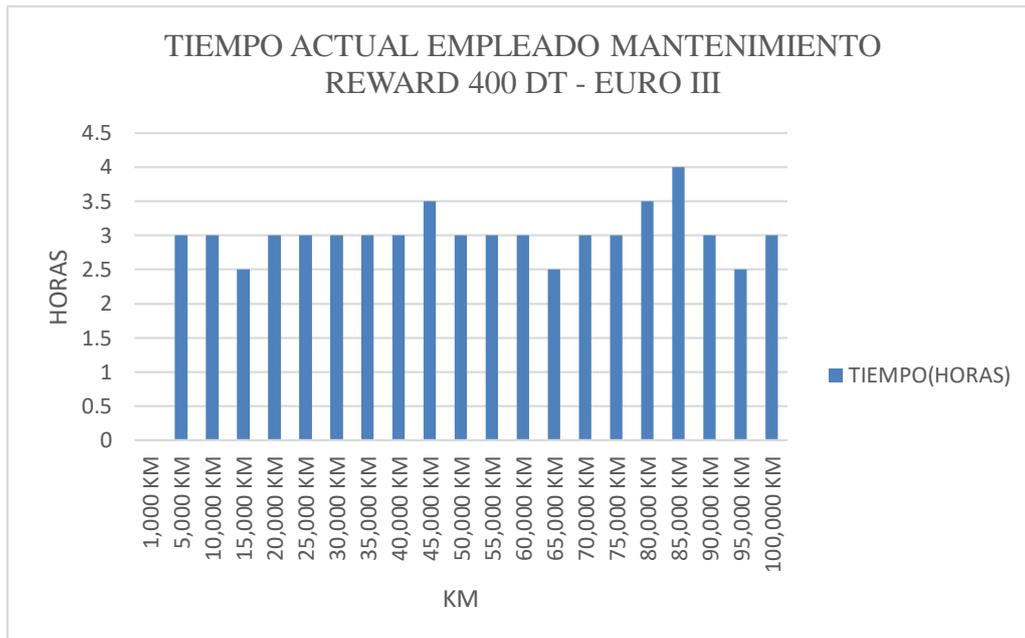
Gráfica N° 9: Tiempo (horas) utilizado en cada servicio de 0 – 100000 Km, Modelo Reward 400 DT – Euro III

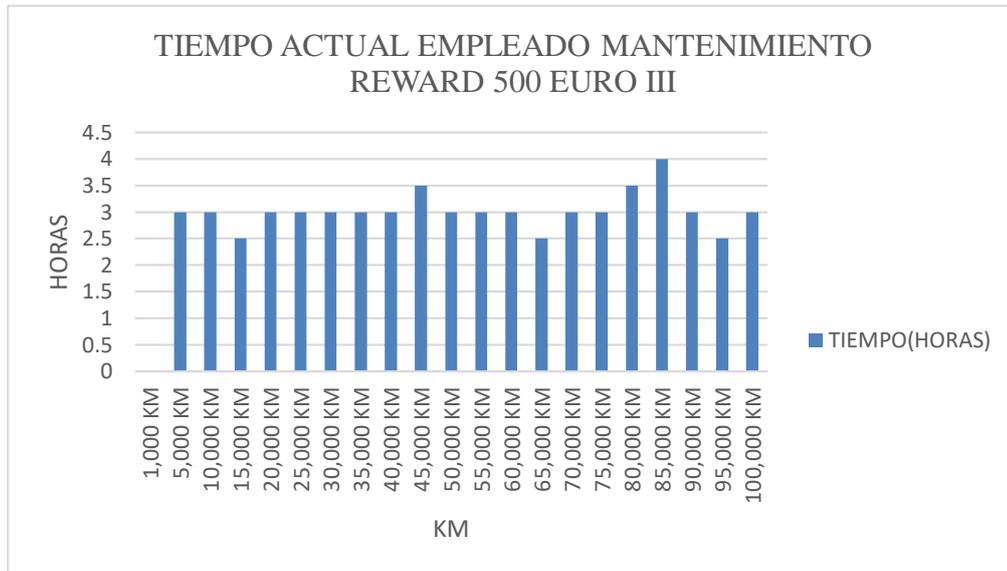
Gráfica N° 10: Tiempo (horas) utilizado en cada servicio de 0 – 100000 Km, Modelo Reward 500 – Euro III

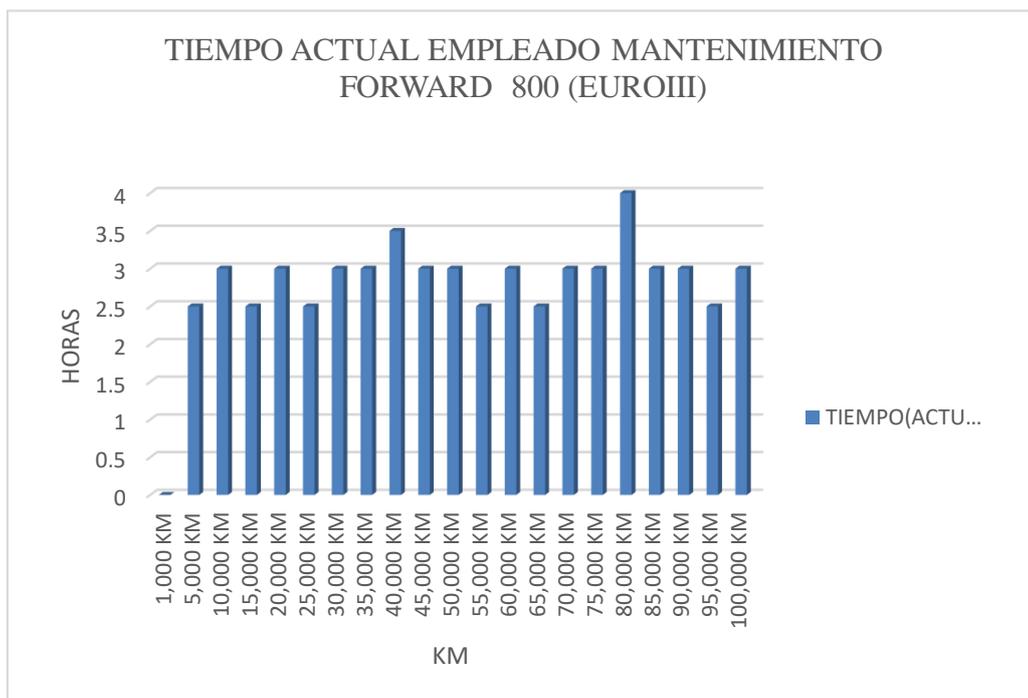
Gráfica N° 11: Tiempo (horas) utilizado en cada servicio de 0 – 100000 Km, Modelo Forward 800 – Euro III

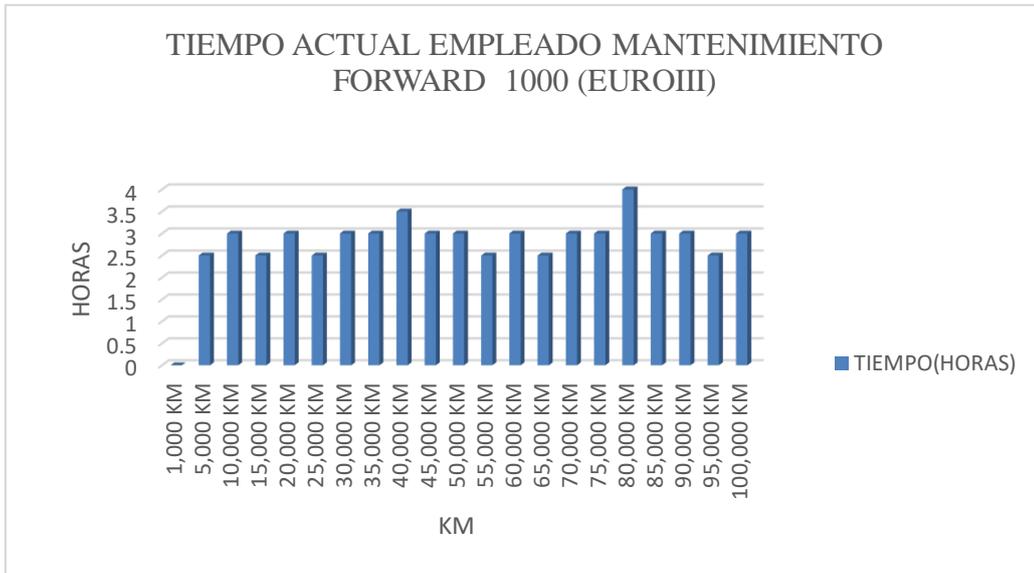
Gráfica N°12: Tiempo (horas) utilizado en cada servicio de 0 – 100000 Km, Modelo Forward 1000 – Euro III

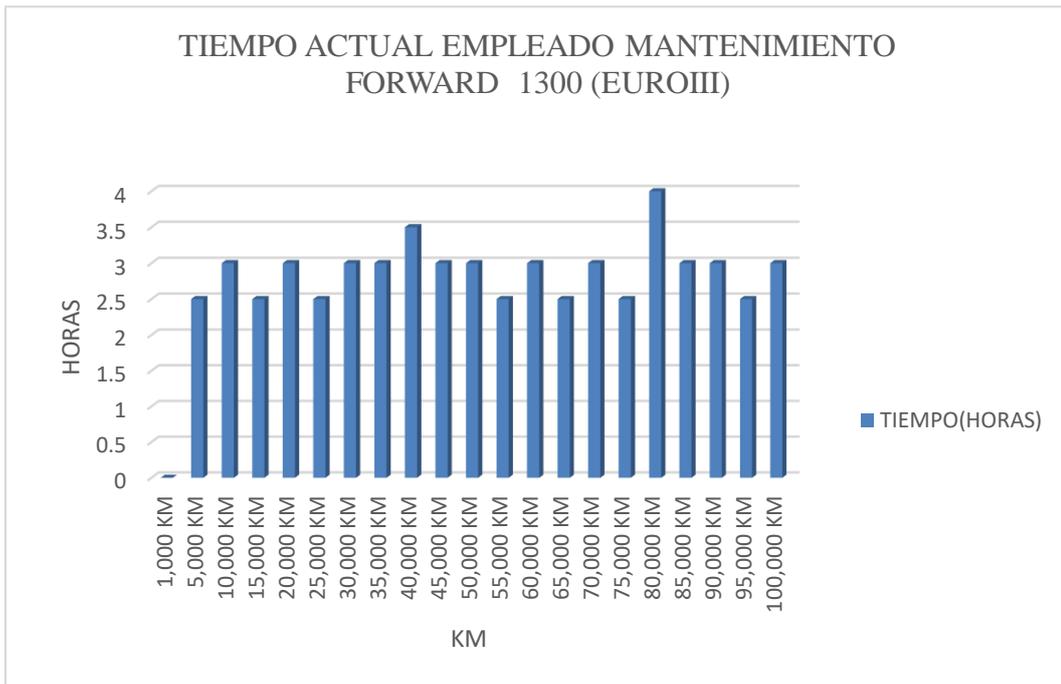
Gráfica N° 13: Tiempo (horas) utilizado en cada servicio de 0 – 100000 Km, Modelo Forward 1300 – Euro III

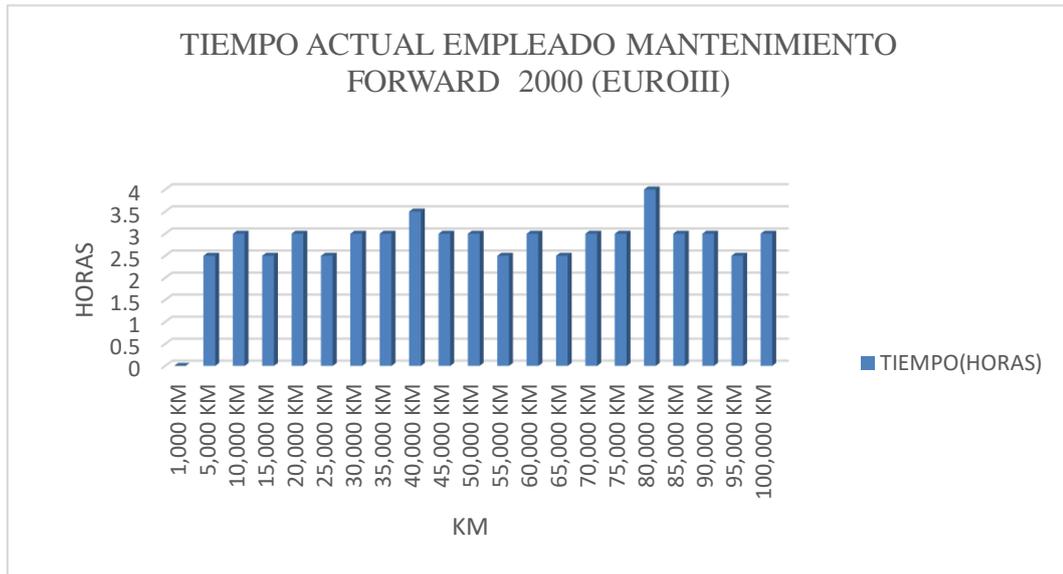
Gráfica N° 14: Tiempo (horas) utilizado en cada servicio de 0 – 100000 Km, Modelo Forward 2000 – Euro III

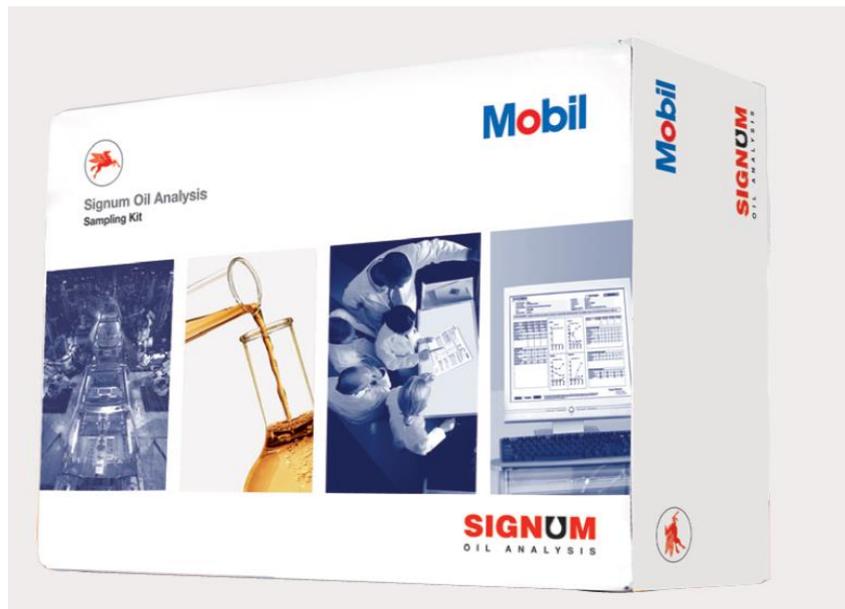
. Figura N° 15: Kit de muestreo de Aceite MOBIL.

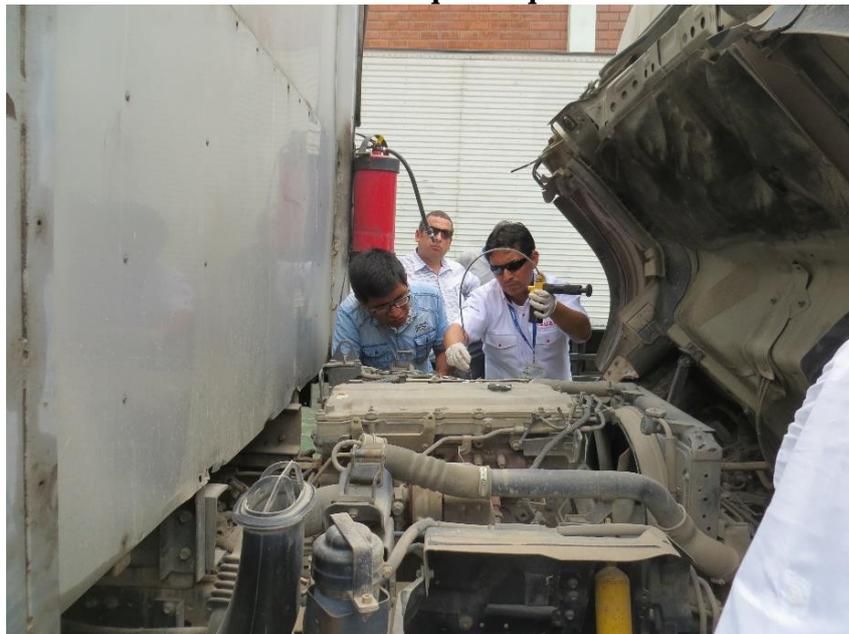
Figura N° 16: Toma de muestra de aceite, hecha por **Frank Chuquillanqui**.

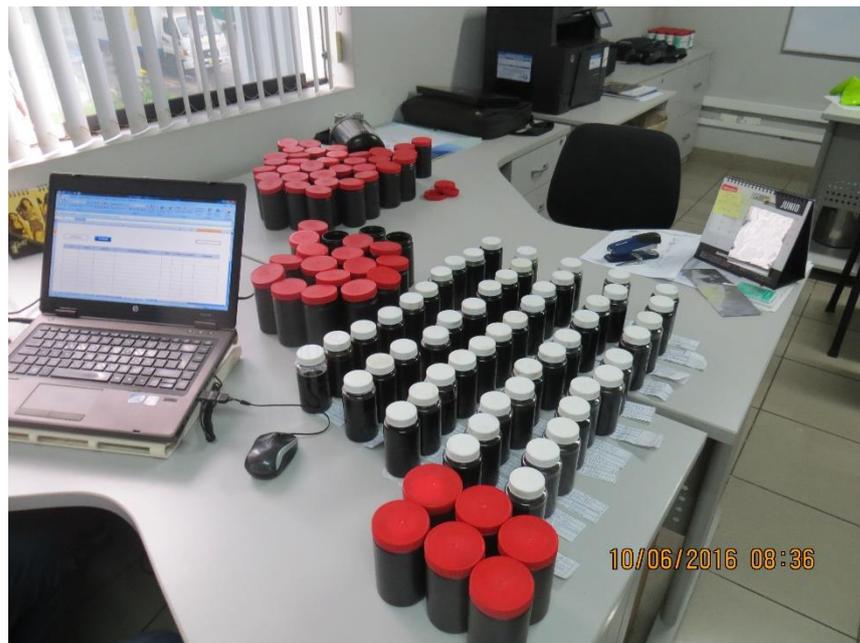
Figura N° 18: Recolección de muestras de aceite

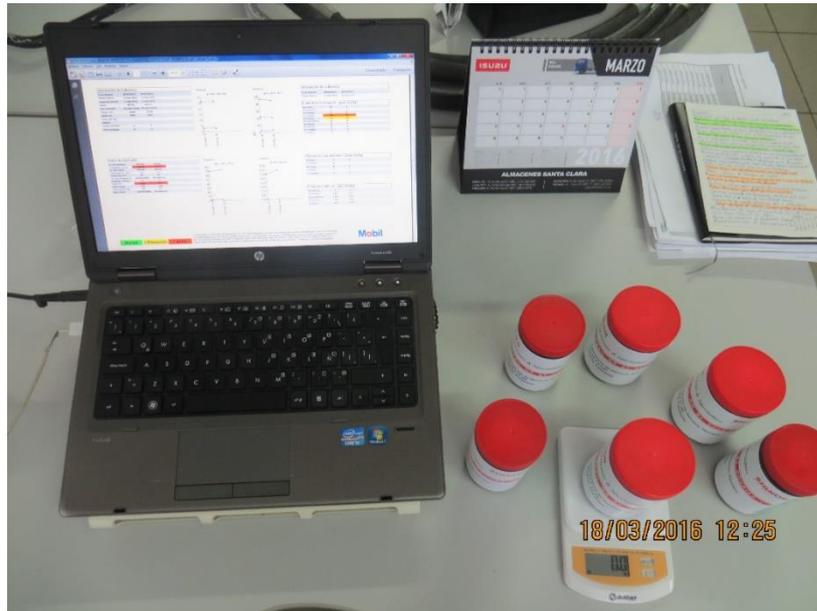
Figura N° 19: Llenado y pesado de muestras para envío a laboratorio

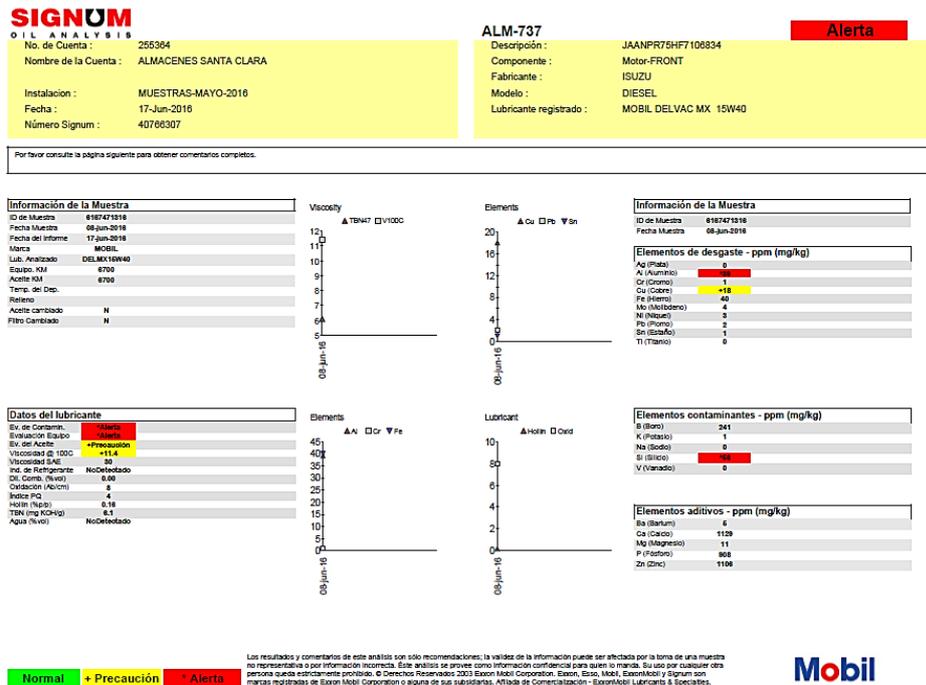
Figura N° 21: Esquema de Reporte de Análisis de aceite SIGNUM

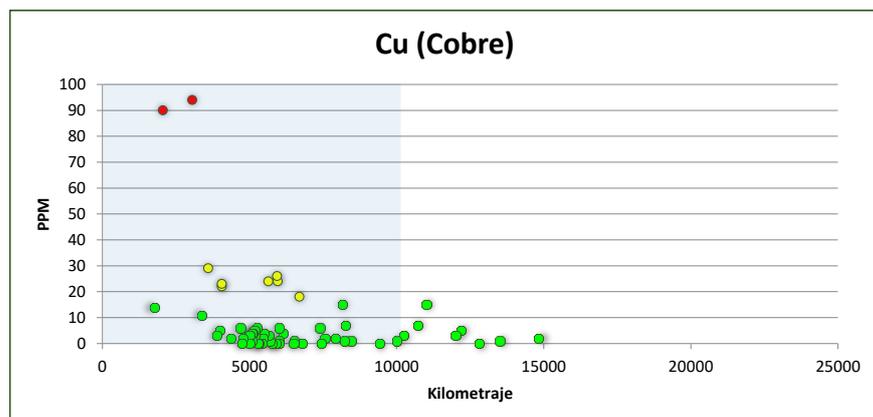
Gráfico N° 38: Cobre Vs. Kilometraje motores 4HK1

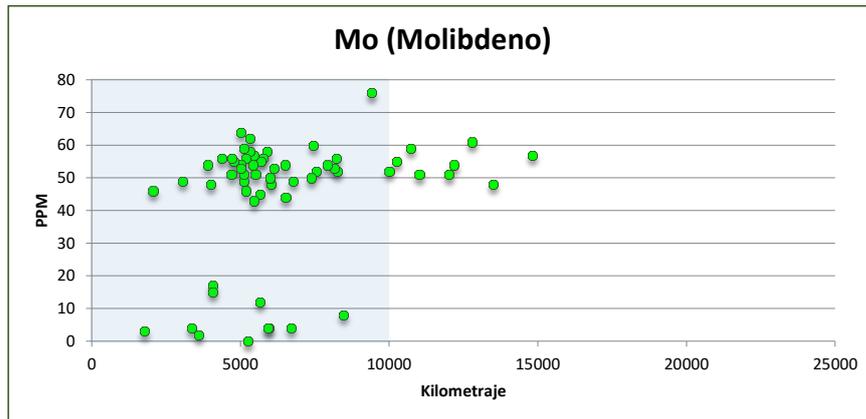
Gráfico N° 42: Molibdeno Vs. Kilometraje motores 4HK1

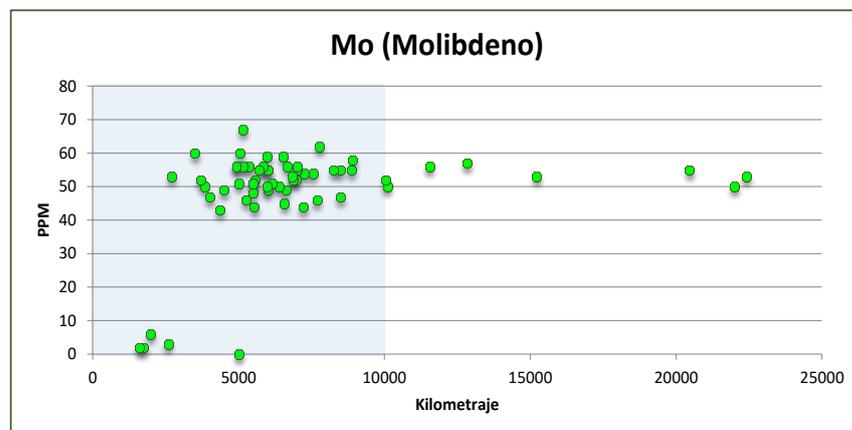
Gráfico N° 43: Molibdeno Vs. Kilometraje motores 6HK1

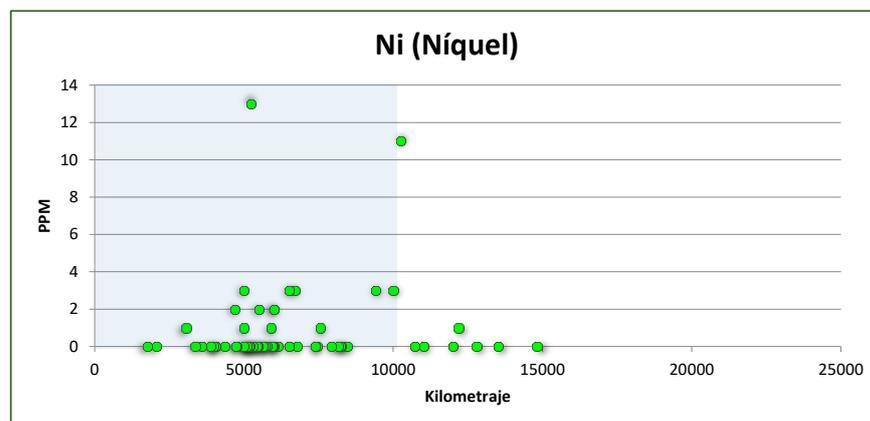
Gráfico N° 44: Níquel Vs. Kilometraje motores 4HK1

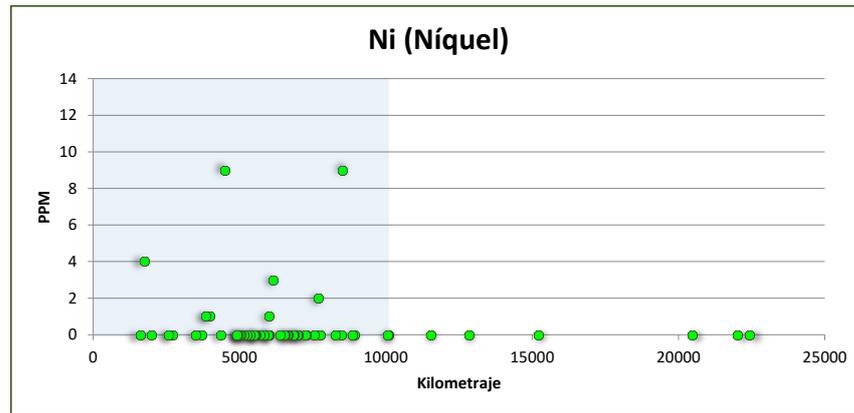
Gráfico N° 45: Níquel Vs. Kilometraje motores 6HK1

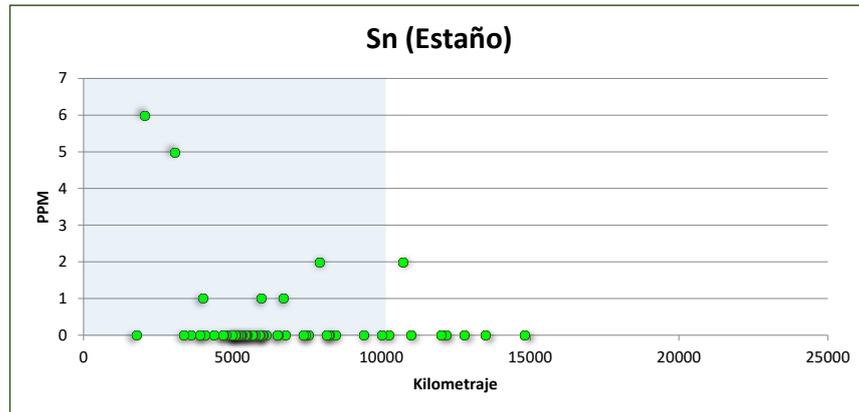
Gráfico N° 48: Estaño Vs. Kilometraje motores 4HK1

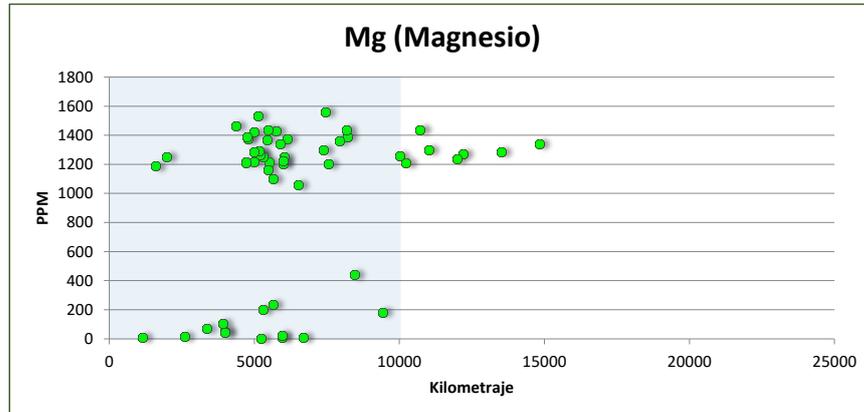
Gráfico N° 62: Magnesio Vs. Kilometraje motores 4HK1

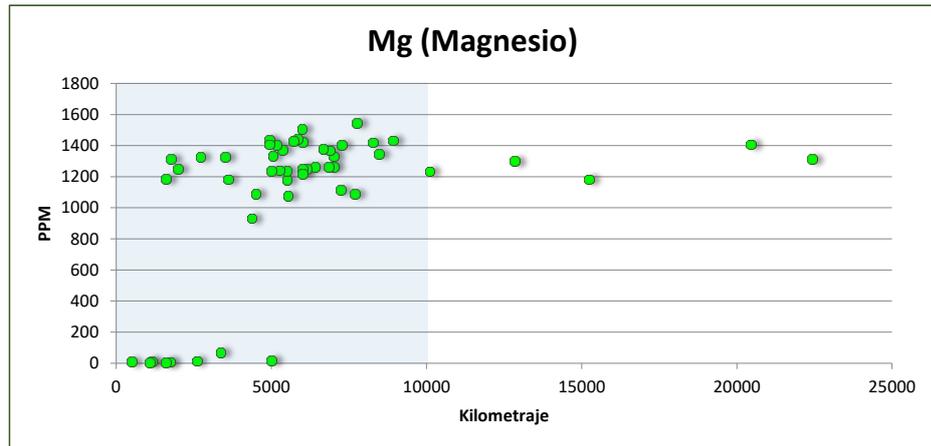
Gráfico N° 63: Magnesio Vs. Kilometraje motores 6HK1

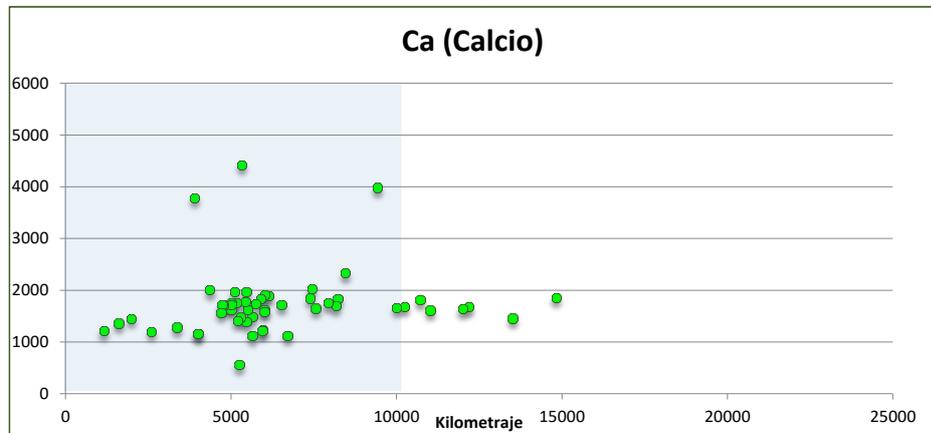
Gráfico N° 64: Calcio Vs. Kilometraje motores 4HK1

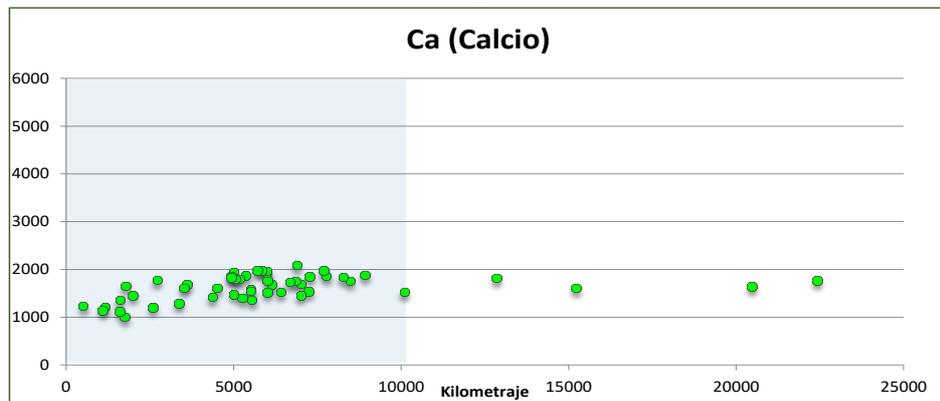
Gráfico N° 65: Calcio Vs. Kilometraje motores 6HK1

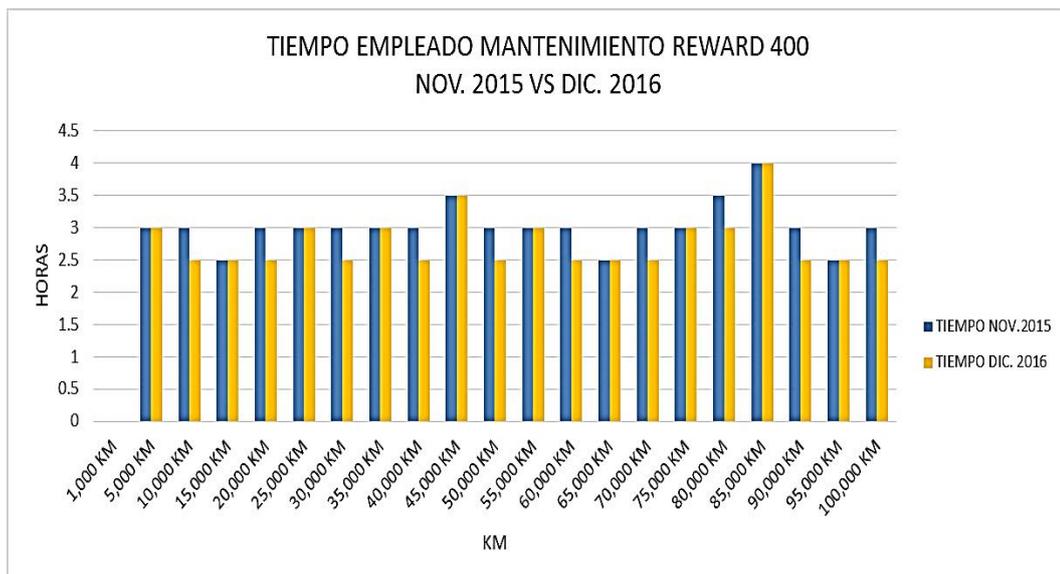
Gráfica N° 70: Tiempo (horas) utilizado en cada servicio de 0 – 100,000 Km, Modelo Reward 400 DT nov. 2015 Vs Dic.2016

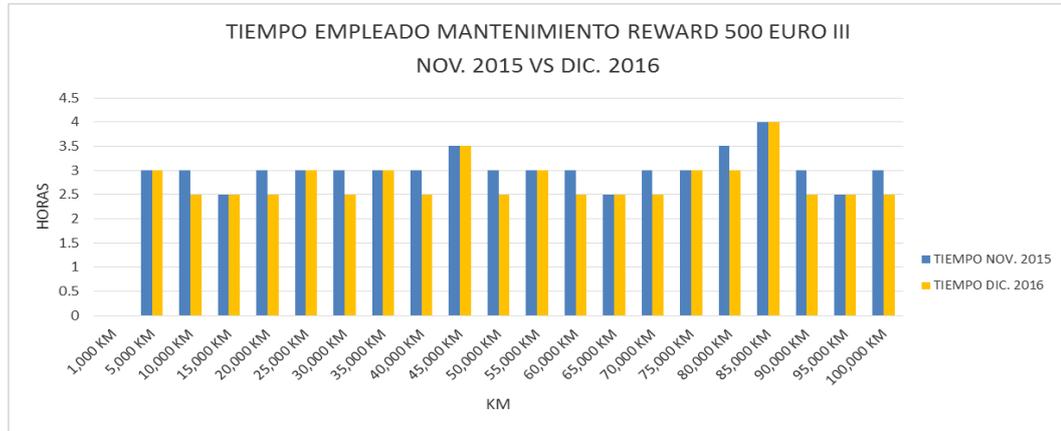
Gráfica N° 71: Tiempo (horas) utilizado en cada servicio de 0 – 100,000 Km, Modelo Reward 500 (Euro III) nov. 2015 Vs Dic.2016

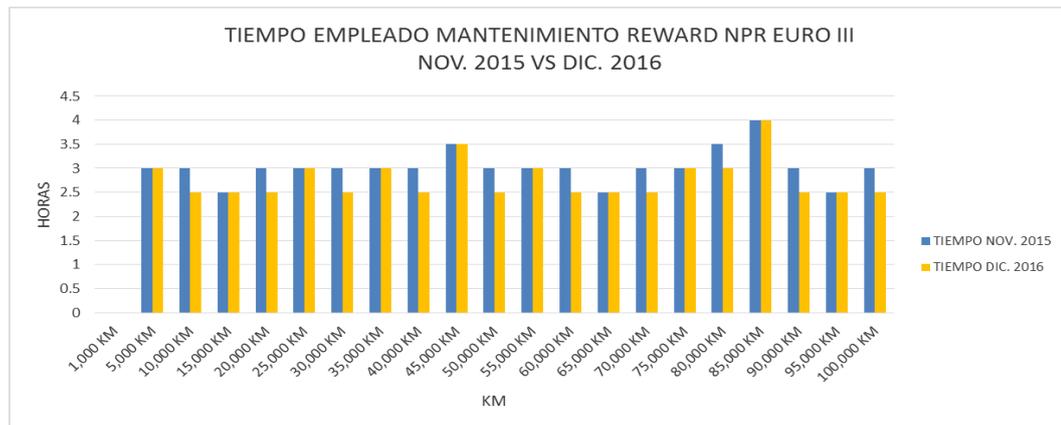
Gráfica N° 72: Tiempo (horas) utilizado en cada servicio de 0 – 100,000 Km, Modelo Reward NPR (Euro III) nov. 2015 Vs Dic.2016

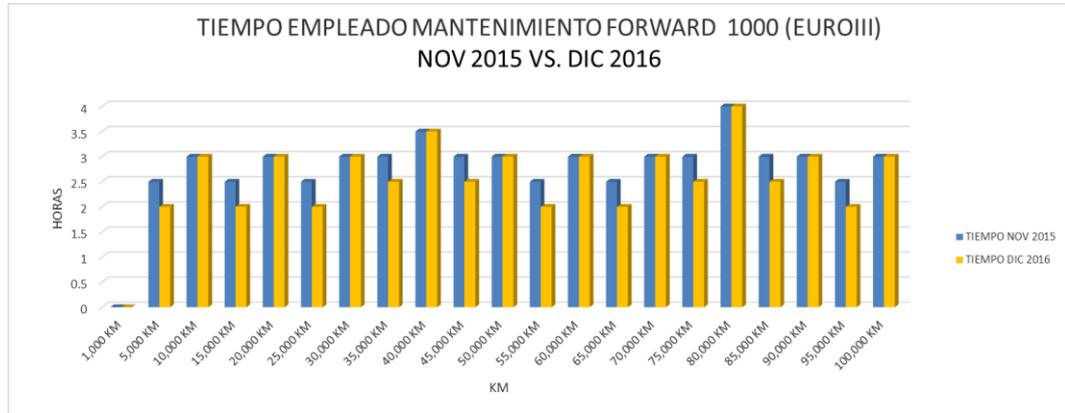
Gráfica N° 74: Tiempo (horas) utilizado en cada servicio de 0 – 100,000 Km, Modelo Forward 1000 (Euro III) nov. 2015 Vs Dic.2016

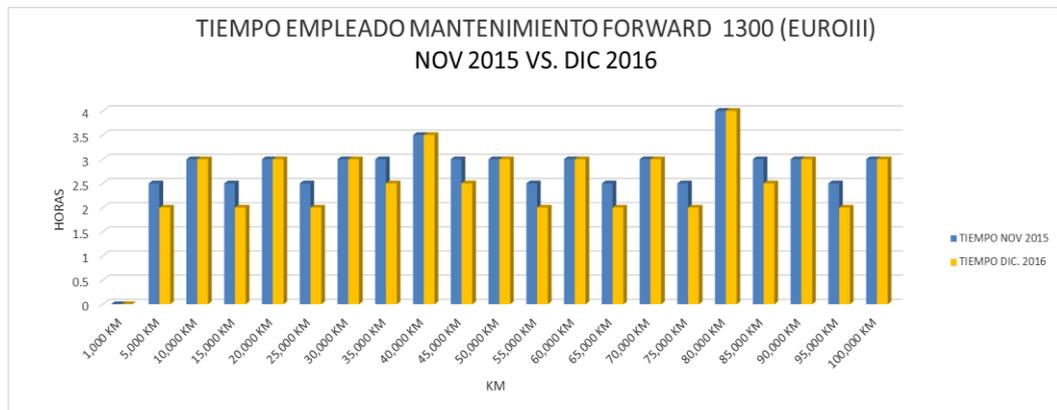
Gráfica N° 75: Tiempo (horas) utilizado en cada servicio de 0 – 100,000 Km, Modelo Forward 1300 (Euro III) nov. 2015 Vs Dic.2016

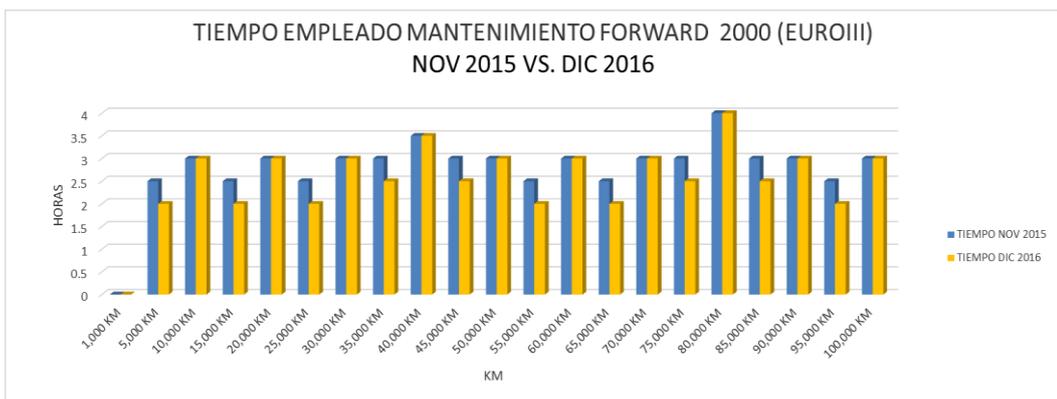
Gráfica N° 76: Tiempo (horas) utilizado en cada servicio de 0 – 100,000 Km, Modelo Forward 2000 (Euro III) nov. 2015 Vs Dic.2016

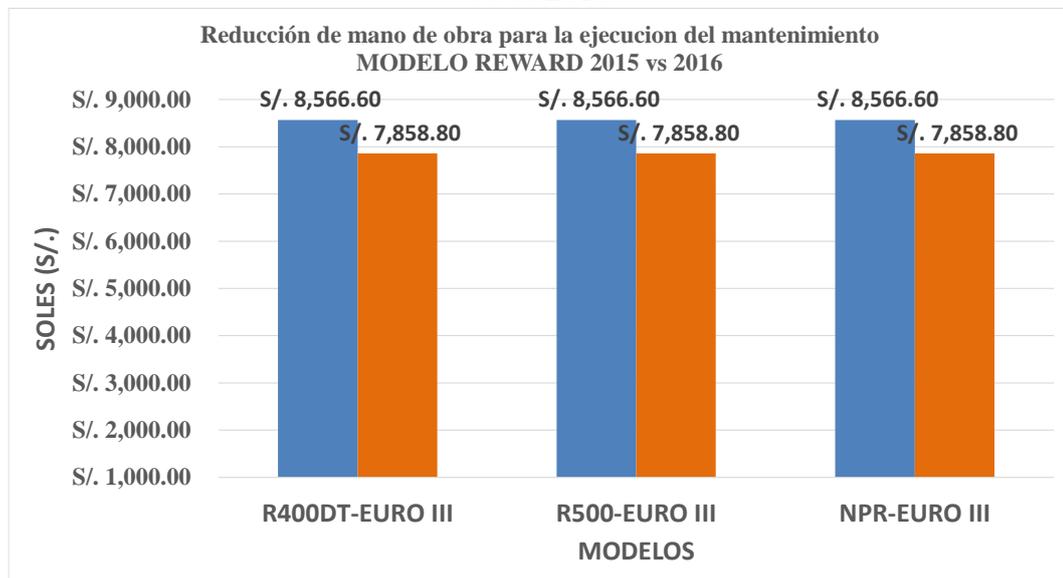
Gráfica N° 88: Reducción del tiempo de parada por mantenimiento, aplicando los datos 2016

Reducir como mínimo un 8% el tiempo de parada por mantenimiento aplicando el nuevo plan de mantenimiento preventivo ISUZU.

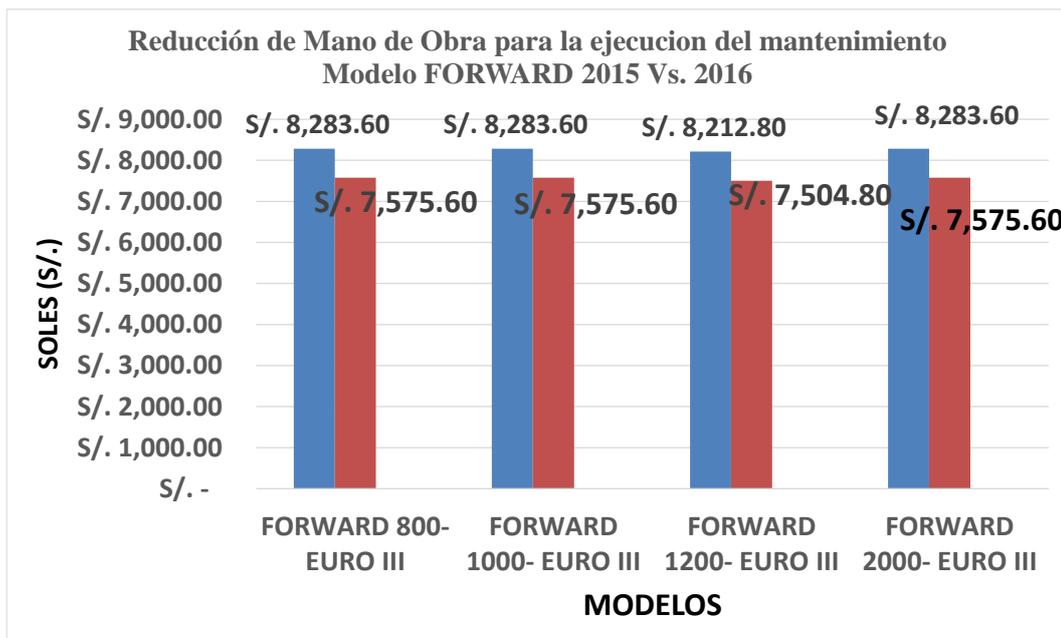
En el modelo FORWARD se realiza la misma comparación presentada en el cuadro precedente. En este caso se aprecia los 04 modelos FORWARD con una disminución de 05 horas en el tiempo empleado del servicio de mantenimiento (100,000 km). Esta disminución se encuentra cuantificada en S/ 706.00 soles y representa el 9%.

Gráfica N° 89: Reducción del tiempo de parada por mantenimiento, aplicando los datos 2016
