UNIVERSIDAD NACIONAL DEL CALLAO

«PLAN DE CIERRE DE PASIVOS AMBIENTALES
MINEROS DE LA EX UNIDAD MINERA HUAMPAR»

TRABAJO ACADÉMICO PARA OPTAR EL TÍTULO
PROFESIONAL DE INGENIERO AMBIENTAL Y DE
RECURSOS NATURALES

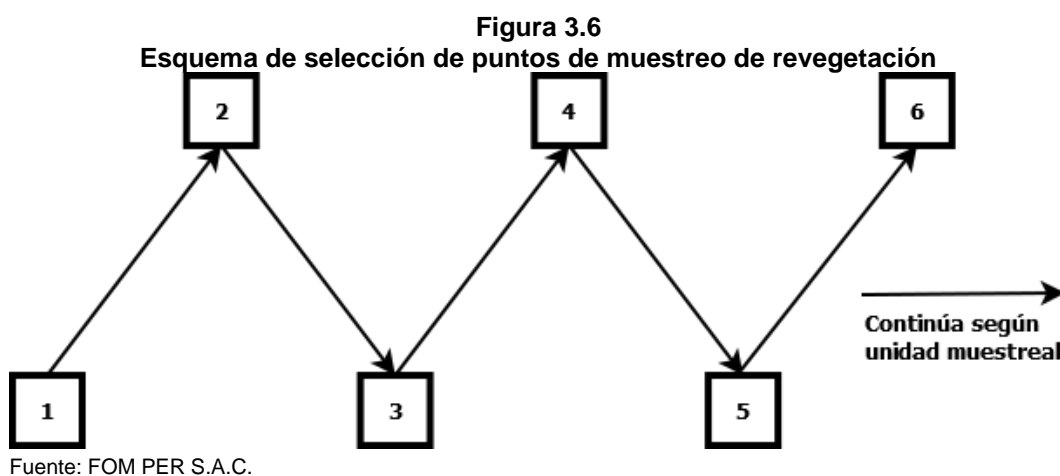
- **Aleatoria:** se lanzará la unidad muestral en la zona que se desea evaluar. Por cada hectárea se realizarán 10 lanzamientos.
- **Sistematizado:** se programarán recorridos y evaluaciones (véase la figura 3.6, en la página 110).

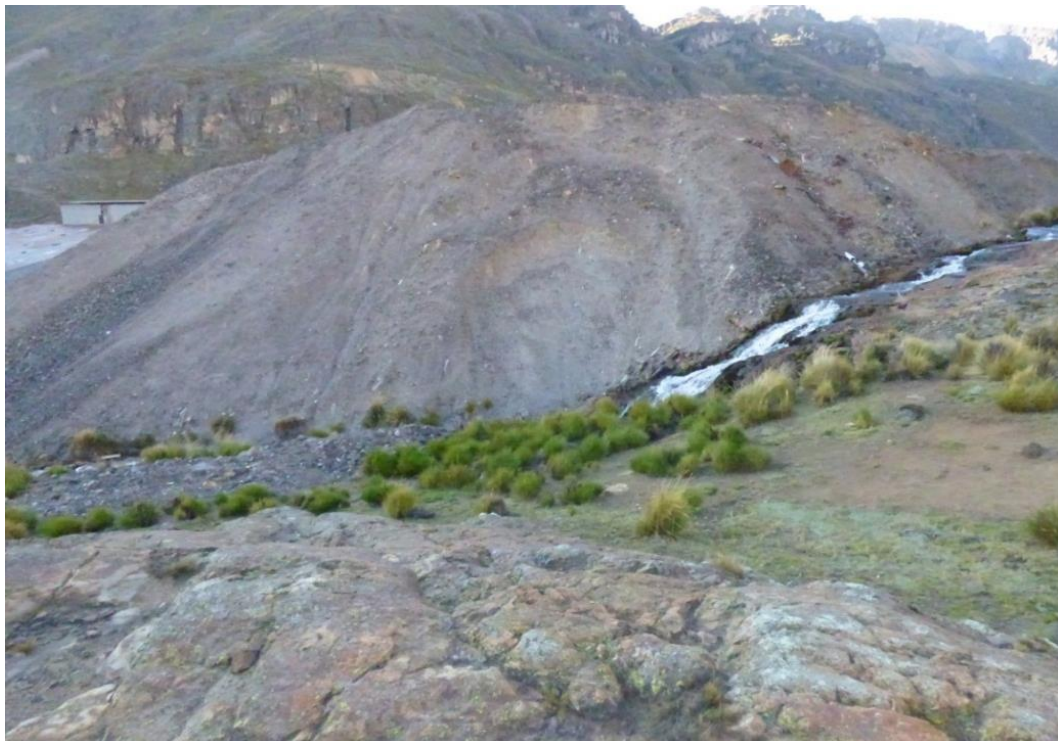
Figura 8.4
PAM 13056: desmontera

El PAM 13056 (véase la figura 8.4, en la página 134) se formó por la acumulación de mineral inerte que no ingresó al proceso de tratamiento. El material fue dispuesto sin considerar una estabilidad física, química e hidrológica. No presentó instalaciones adicionales ni letreros de seguridad. Cercana a este PAM se encuentra la quebrada Piti.

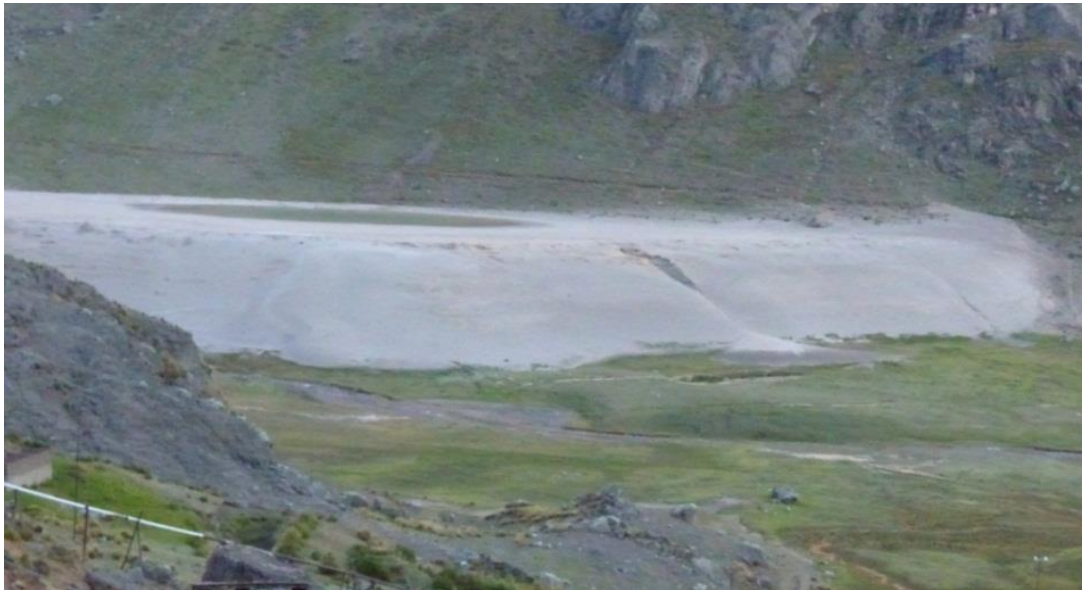
Figura 8.5
PAM 9988: Relavera

El relave 9988 (véase la figura 8.5, en la página 135) es de mediana envergadura, impacta al medio acuático y al suelo; en las épocas de estiaje,

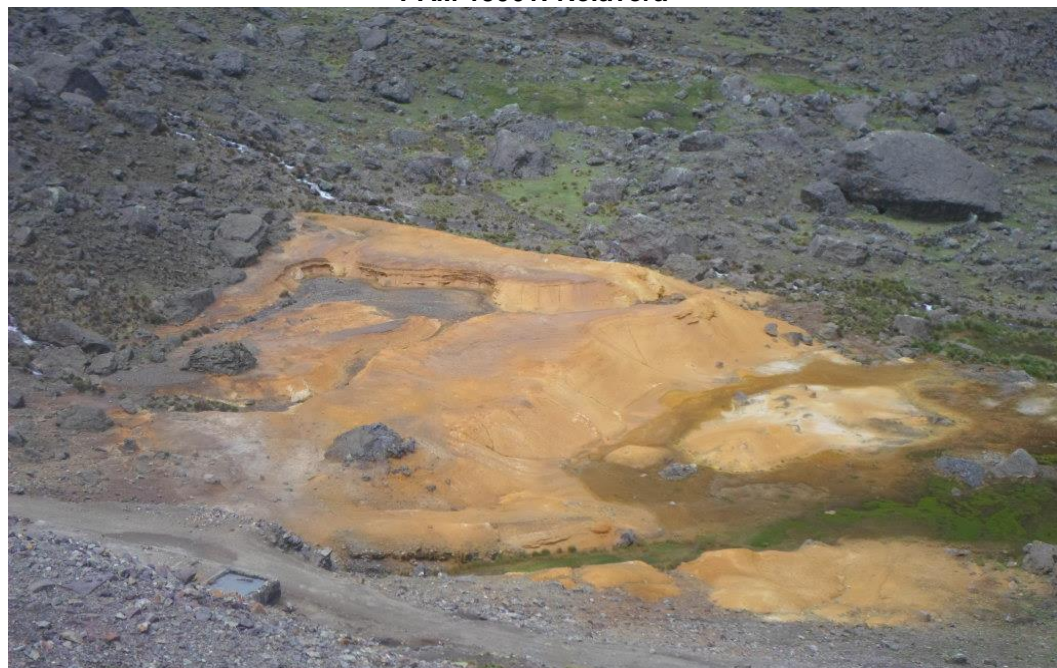
Figura 8.6
PAM 13061: Relavera

El relave 13061 (véase la figura 8.6, en la página 135) se asentó sobre roca consolidada pero sus aguas de contacto fluyen hacia los bofedales contiguos.

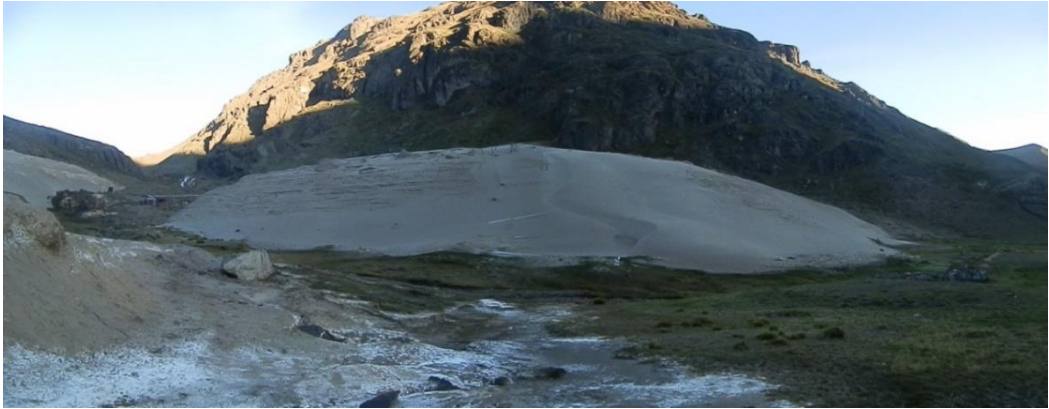
Figura 8.7
PAM 13063: Relavera

El relave 13063 (véase la figura 8.7, en la página 136) afectó aspectos como el acuático y el suelo. Por su gran tamaño y dimensiones, distorsiona el paisaje y el material que lo compone viene impactando a la calidad ambiental. Discurren por sus laderas aguas naturales que descargan a la quebrada Piti y Negro Negro (véase el plano n.º 2), para efectos de practicidad se le ha dividido en dos: el 13063 (a) y 13063 (b), cuenta con una depresión que puede albergar un volumen de hasta 10 146.8 m³.

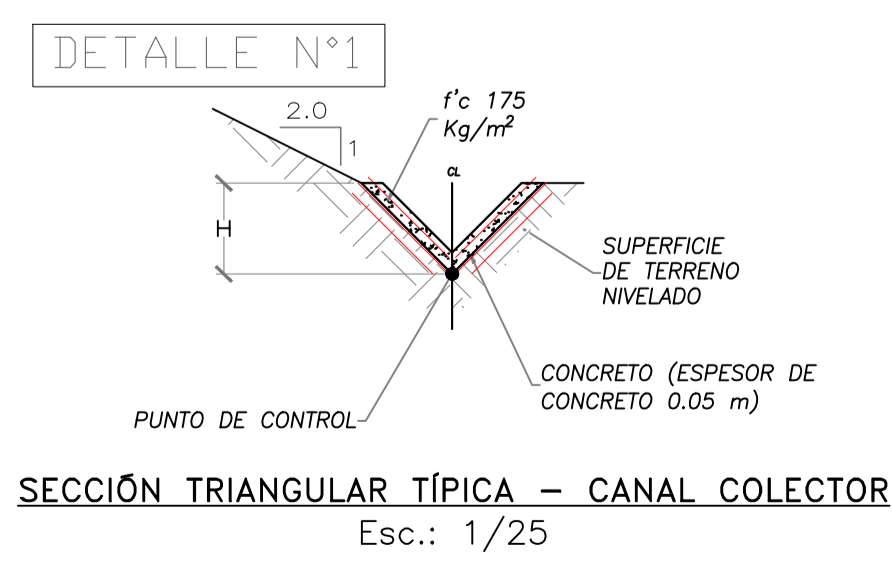
SECCION TRIANGULAR TÍPICA - CANAL COLECTOR
Esc.: 1/25

CANALES	ENROCADO CON CONCRETO			
	ANCHO BASE (B)	ALTURA (H)	ESPESOR CONCRETO	LONGITUD
MURO DE CONTENION	0.50	1.0	0.10	200
CANAL DE CORONACION	0.50	0.5	0.10	730
CANAL COLECTOR DE BANCO SUPERIOR	0.30	0.3	0.05	336
CANAL COLECTOR DE BANCO INFERIOR	0.30	0.10	0.10	297
