**UNIVERSIDAD NACIONAL DEL CALLAO**

**“APLICACIÓN DEL ANÁLISIS DE FALLA EN EL DETERIORO  
PREMATURO DE LOS COJINETES DE BIELA DE MOTOR PARA  
MEJORAR LA DISPONIBILIDAD DE LOS CAMIONES  
CATERPILLAR 797F EN UNA MINERA DE TAJO ABIERTO,  
MOQUEGUA 2021”**

**TESIS PARA OPTAR EL GRADO ACADÉMICO DE MAESTRO EN GERENCIA  
DEL MANTENIMIENTO**

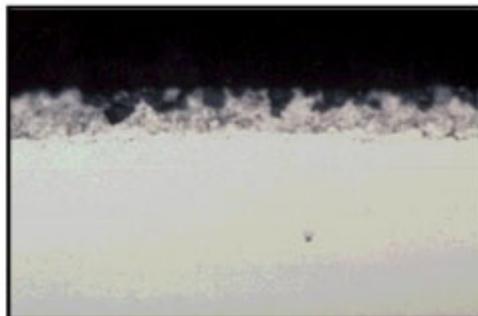
Figura 2.4 Propiedad de la capa de Plomo – Estaño de los cojinetes de biela

La Figura 2.4 muestra la sección transversal de un cojinete de biela con 400 aumentos de magnificación. Se puede apreciar la capa Plomo-Estaño con partículas negras atrapadas, protegiendo de esta manera al cigüeñal y al cojinete de desgaste abrasivo.

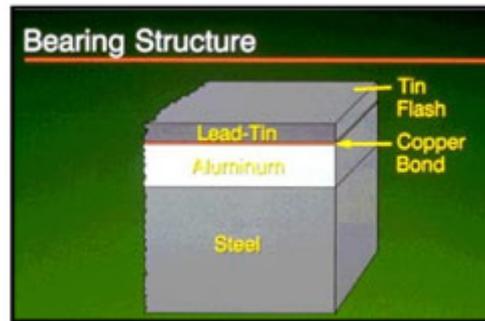
Figura 2.115 Materiales y estructura de los cojinetes de biela según el fabricante

A continuación, se describirán cada una de las capas en el siguiente orden: la capa de arriba en la Figura 2.5 (Tin Flash – Capa de estaño) será la primera capa, mientras que la de abajo en la Figura 2.5 (Steel-Acero) será la última capa.

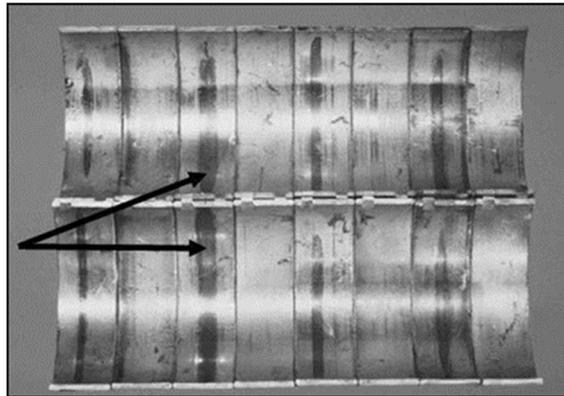
Figura 2.7 Materiales y estructura de los cojinetes de biela según SAE

Este caso representa falta de cantidad de lubricante debido a un flujo de aceite interrumpido. Por poca cantidad de aceite en el cárter o una baja presión de aceite, el lubricante no llega con el flujo suficiente para lubricar los cojinetes y se genera un aumento significativo de la temperatura.

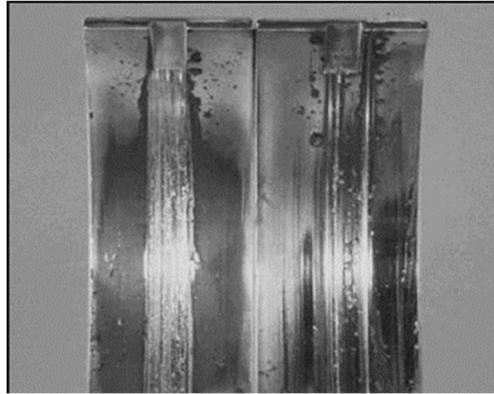
Figura 2.9 Desgaste abrasivo de cojinetes de biela

Los cojinetes de la Figura 10 muestran desgaste abrasivo y además desgaste adhesivo. Se puede observar que la alta temperatura ha oscurecido la capa Plomo- Estaño

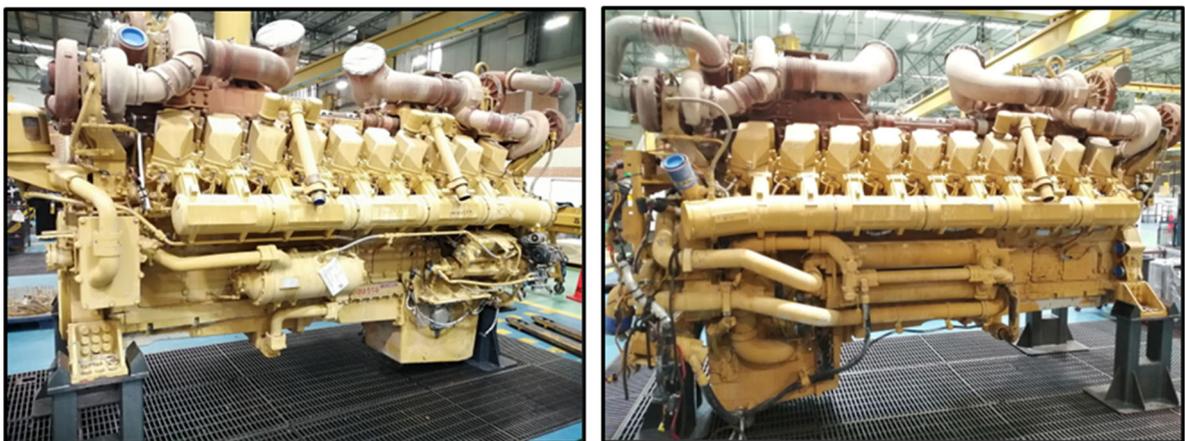
Figura 4.3 Muestra de análisis para determinar la causa raíz del problema

Al desmontar el cárter se encontraron partículas metálicas provenientes de

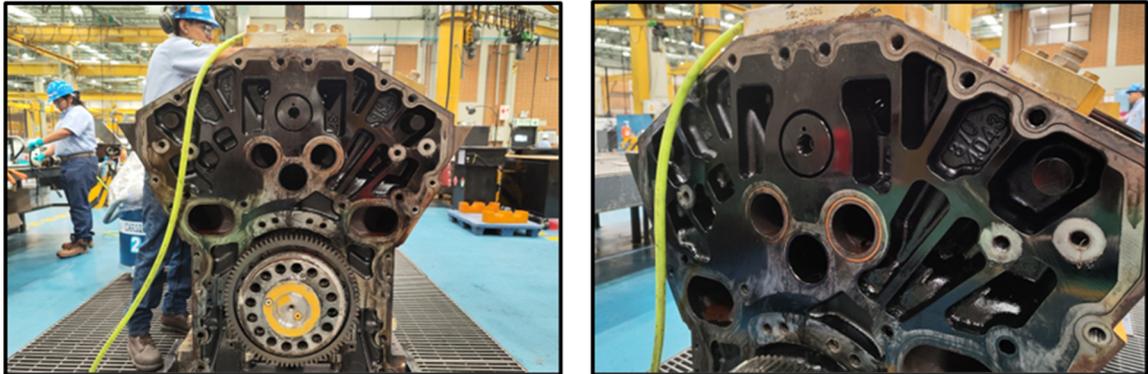
Figura 4.4 Monoblock 797F

Al retirar el housing frontal del motor se observó que el aceite estaba adherido a la superficie del block, lo que evidenciaría que el aceite no ha estado en las condiciones normales de operación.

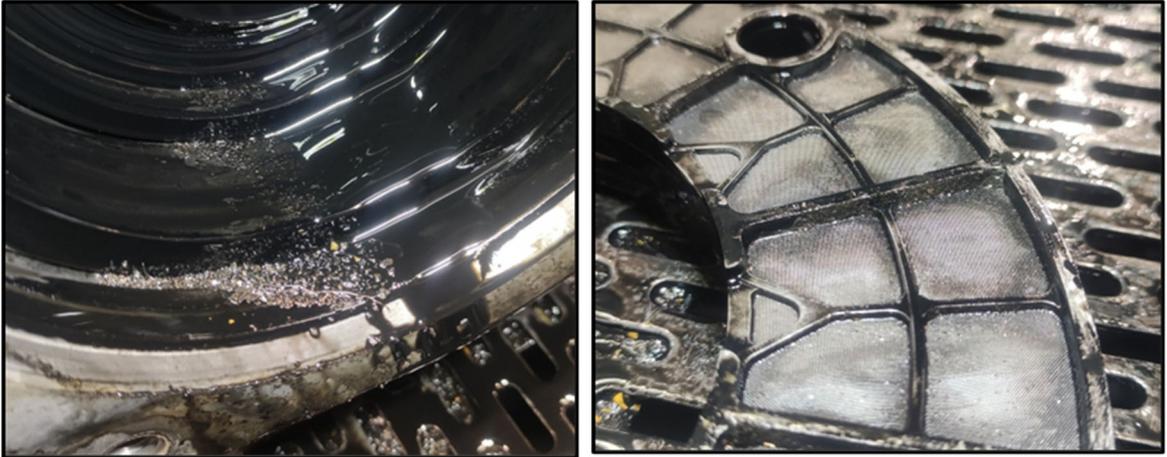
Figura 4.6 Filtro centrifugo

Al examinar el filtro SCF, se encontraron partículas de los metales laminados en sectores de las mallas.

El enfriador de aceite presentaba degradación del polímero, lo que indicaría que el aceite ha estado trabajando a temperaturas superiores a las normales de operación.

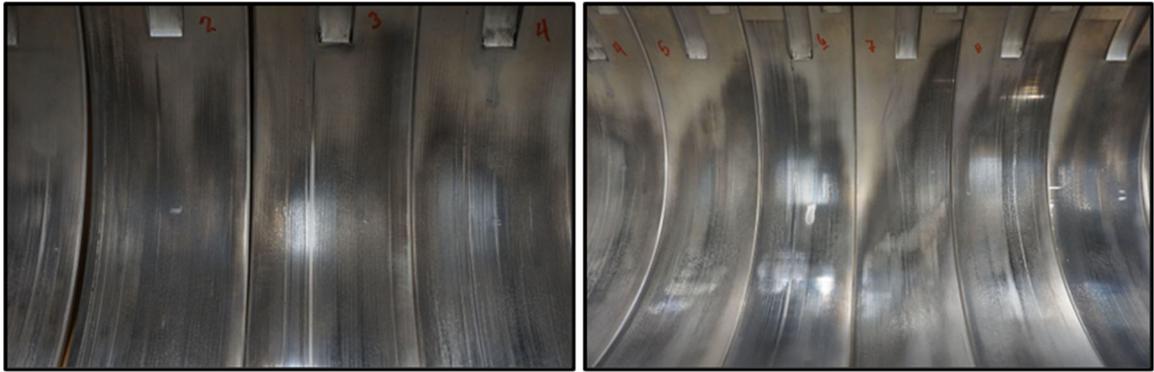
Figura 4.8 Objeto de estudio, Cojinetes de Motor

Se procedió a examinar los metales de bancada. El metal #11 inferior ya había perdido la totalidad de la capa de babbitt y se encontraba en la capa de bronce, la cual presentaba un segmento desprendido y exponía el alma de acero del cojinete.

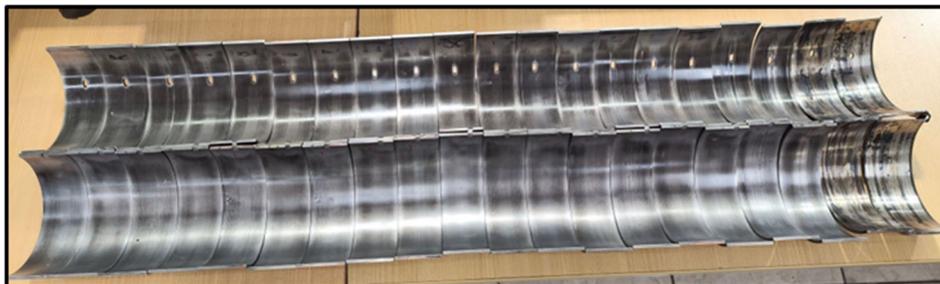
Figura 4.9 Metales de biela y bancada de muestra

Al inspeccionar los metales de biela, se encontró que los metales #19 y #20 habían perdido la totalidad de sus capas y se encontraban en su alma de acero. En el metal #19 se podían observar zonas azules producto de la alta temperatura alcanzada, mientras que en el metal #20, este ya presentaba laminación en uno de sus extremos.

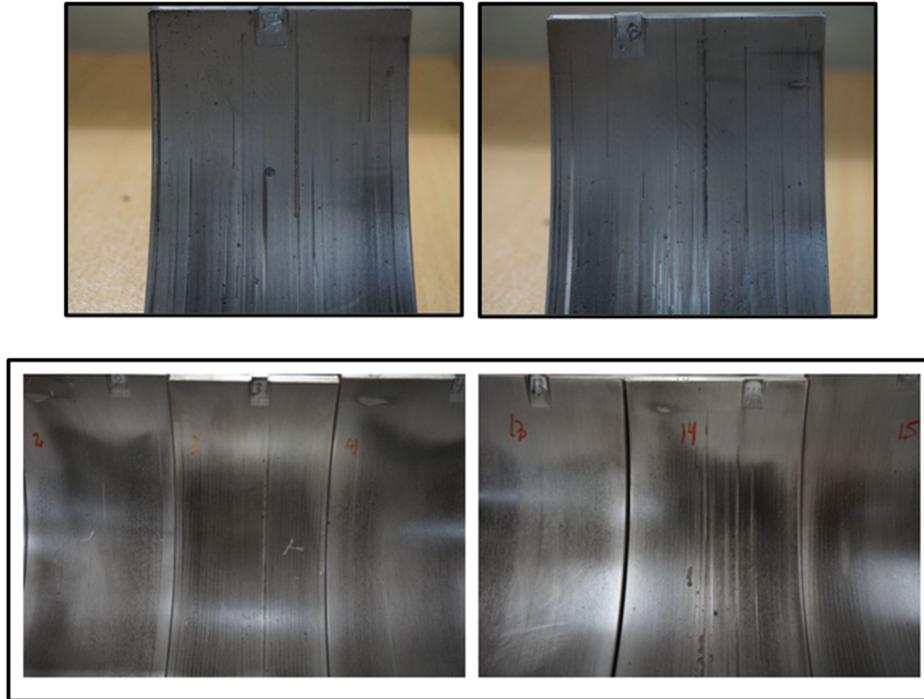
Figura 4.10 Desgaste excesivo en los cojinetes

En los metales se apreciaba el desgaste abrasivo que habían sufrido durante el trabajo del motor. En otros metales de biela, alejados de la zona del ingreso de aceite, también se observa desgaste abrasivo.

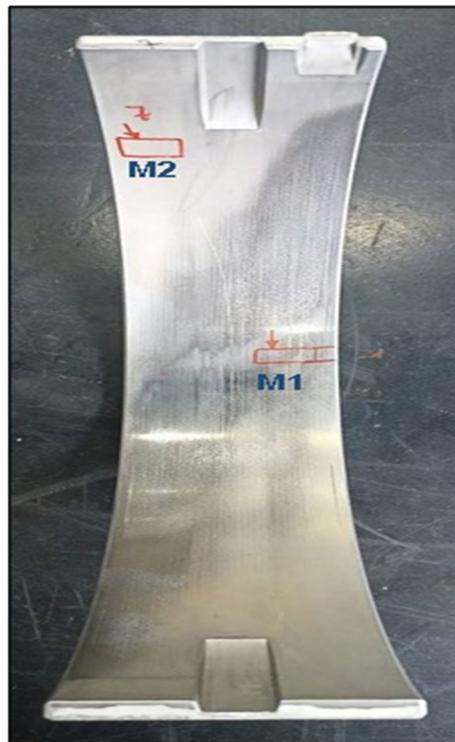
Figura 4.11 Secciones de los cojinetes analizados

Se procede a tomar una muestra de cojinete el de mejor estado con el fin de estudiar su caracterización.

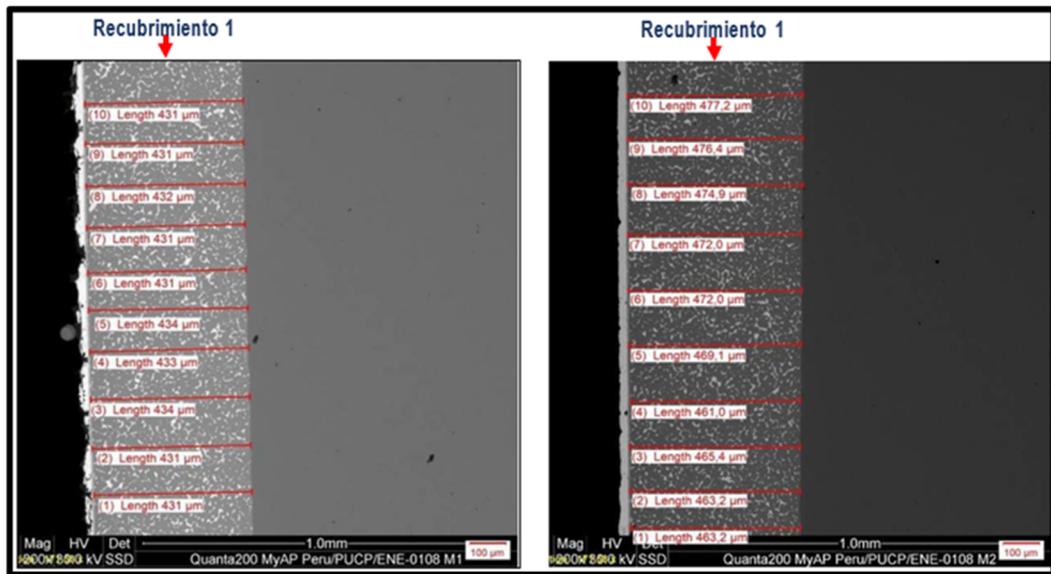
Figura 4.12 .Medidas del espesor del recubrimiento 1 - Muestras 1 y 2

Muestra	Espesor de recubrimiento (µm)										Promedio
Recubrimiento 1 - Muestra 1	431	431	434	433	434	431	431	432	431	431	432
Recubrimiento 1 - Muestra 2	463	463	465	461	469	472	472	475	476	477	469

Mediante este ensayo de metalografía el laboratorio de la universidad católica determinó que los valores de los espesores de la capa de cojinete se encuentran dentro de los rangos recomendados y estos no afectan las propiedades de las capas de los cojinetes.

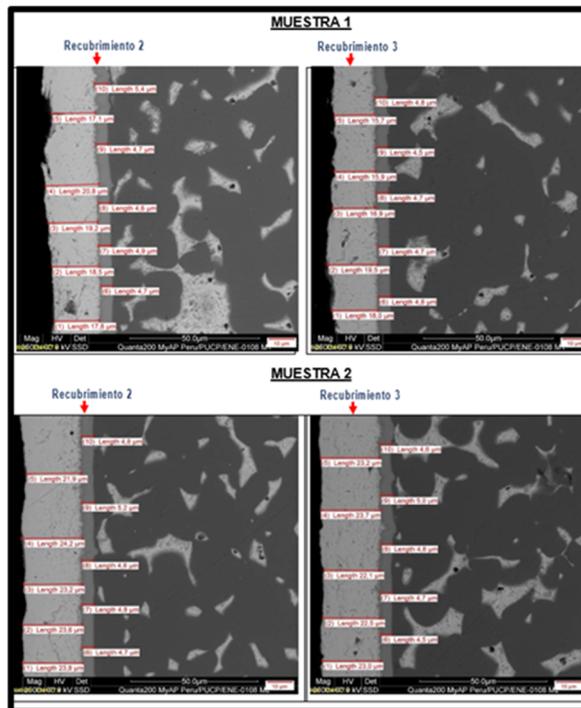
Figura 4.13 .Medición de espesores-Recubrimientos 2 y 3 - Muestras 1 y 2,

Muestra	Espesor de recubrimiento (um)										Promedio
	1	2	3	4	5	6	7	8	9	10	
Recubrimiento 2 - Muestra 1	4,7	4,9	4,6	4,7	5,4	4,8	4,7	4,7	4,5	4,8	4,8
Recubrimiento 3 - Muestra 1	17,8	18,5	19,2	20,8	17,1	18,0	19,5	16,9	15,9	15,7	17,9
Recubrimiento 2 - Muestra 2	4,7	4,8	4,8	5,2	4,8	4,5	4,7	4,8	5,0	4,6	4,8
Recubrimiento 3 - Muestra 2	23,8	23,6	23,2	24,2	21,9	23,0	22,5	22,1	23,7	23,2	23,1

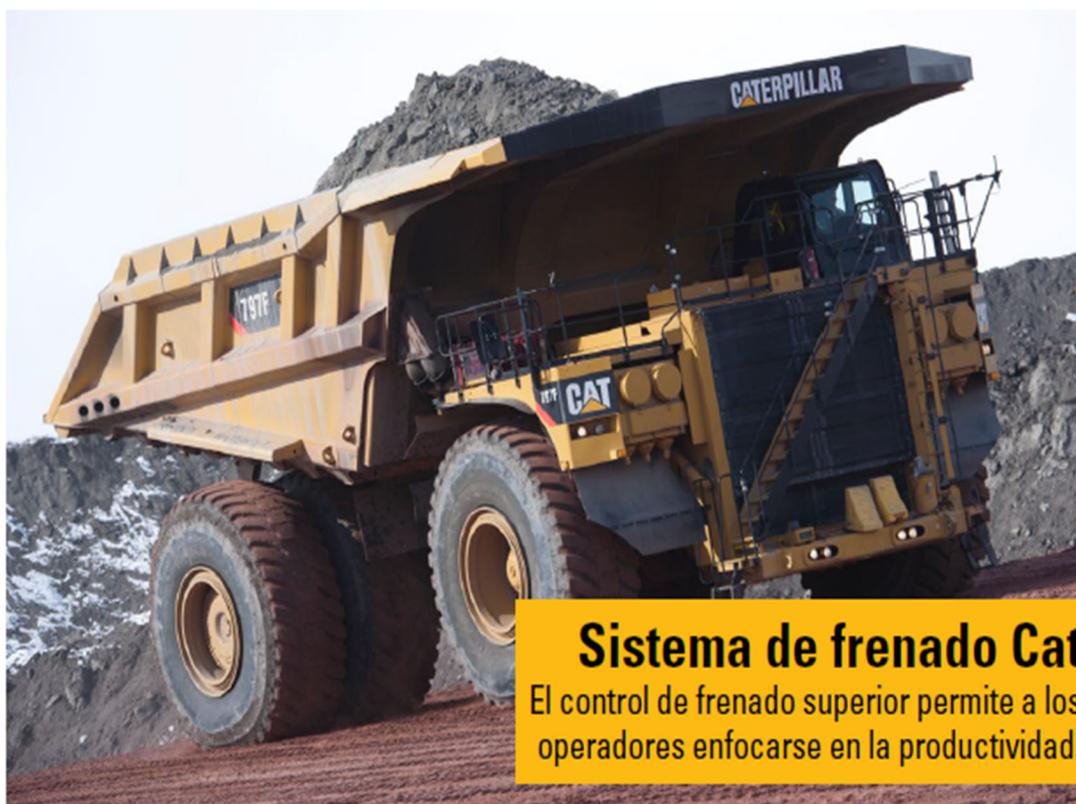
Evita los cambios marcha atrás mientras la velocidad de desplazamiento hacia delante sea superior a 4,8 km/h (3 mph).

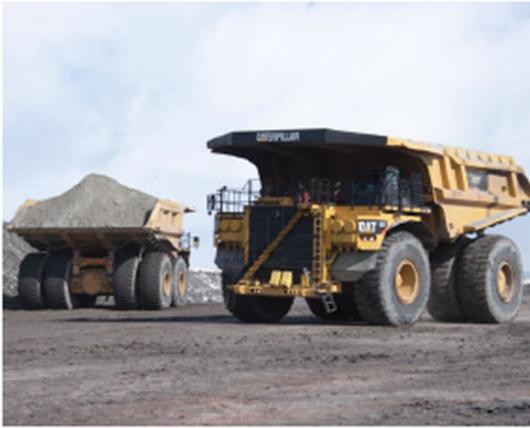
Las estructuras superiores Cat en el modelo 797F entregan durabilidad y vida útil prolongada.

El bastidor 797F usa un diseño de sección en caja, que incorpora dos secciones forjadas y 14 secciones fundidas en las áreas de alta tensión, con soldaduras continuas, profundas y envolventes para resistir los daños por cargas de torsión sin necesidad de añadir peso adicional.

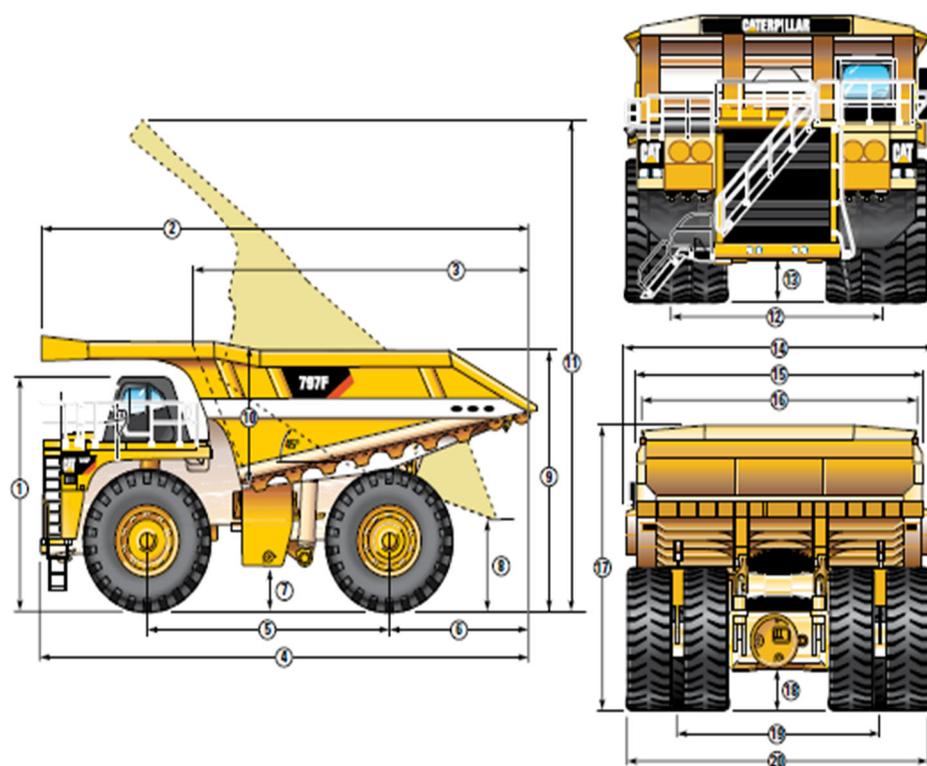
Las dimensiones corresponden a la caja estándar 290-6420.

1	Altura hasta la parte superior de la ROPS: vacío	6.526 mm	21' 5"
2	Longitud total de la caja	14.802 mm	48' 7"
3	Longitud interior de la caja	9.976 mm	32' 9"
4	Longitud total	15.080 mm	49' 6"
5	Distancia entre ejes	7.195 mm	23' 7"
6	Eje trasero a la cola	3.944 mm	12' 11"
7	Espacio libre sobre el suelo con carga	786 mm	2' 7"
8	Espacio libre de descarga	2.017 mm	6' 7"
9	Altura de carga: vacío	6.998 mm	23' 0"
10	Profundidad interior de la caja: máxima	3.363 mm	11' 0"
11	Altura total: caja levantada	15.701 mm	51' 6"
12	Ancho del neumático delantero de la línea de centro	6.534 mm	21' 5"
13	Espacio libre del protector del motor: cargado	1.025 mm	3' 4"
14	Ancho exterior de la caja	9.755 mm	32' 0"
15	Ancho total del techo	9.116 mm	29' 11"
16	Ancho interior de la caja	8.513 mm	27' 11"
17	Altura del techo delantero: vacío	7.709 mm	25' 4"
18	Espacio libre del eje trasero: cargado	947 mm	3' 1"
19	Ancho del neumático doble trasero de la línea de centro	6.233 mm	20' 5"
