**“ESTRATEGIA DE MANTENIMIENTO DE AISLADORES DE VIDRIO
RECUBIERTOS CON GOMA SILICONA EN LA ZONA DE LIMA DEL PERÚ”**

**TESIS PARA OPTAR POR EL GRADO ACADÉMICO DE MAESTRO EN
INGENIERÍA ELÉCTRICA CON MENCIÓN EN GESTIÓN DE SISTEMAS DE
ENERGÍA ELÉCTRICA**

NEYMER HARO LÓPEZ

CALLAO, 2021

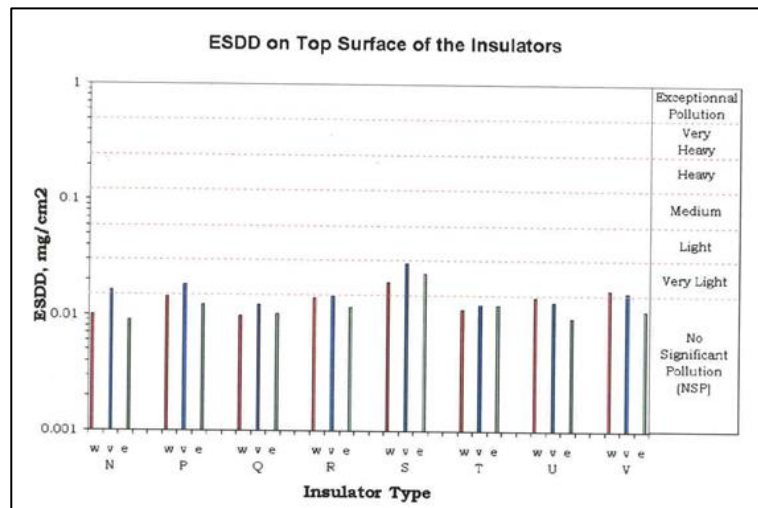
Figura 5: Nivel de contaminación de los aisladores después de 2 meses

Luego de 2 meses de exposición a la contaminación, la superficie superior de los aisladores registró niveles muy bajos de contaminación (Ver figura 5)

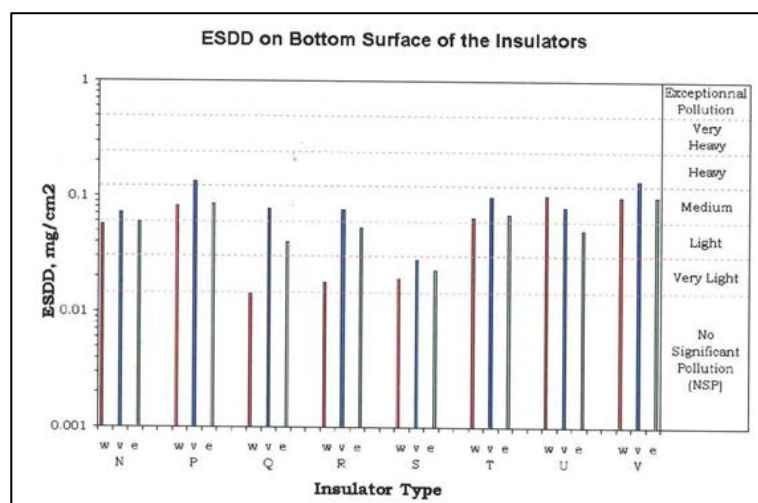
Figura 6: Nivel de contaminación de los aisladores después de 2 meses

Mientras que la superficie inferior de los aisladores registró niveles medios de contaminación (Ver figura 6)

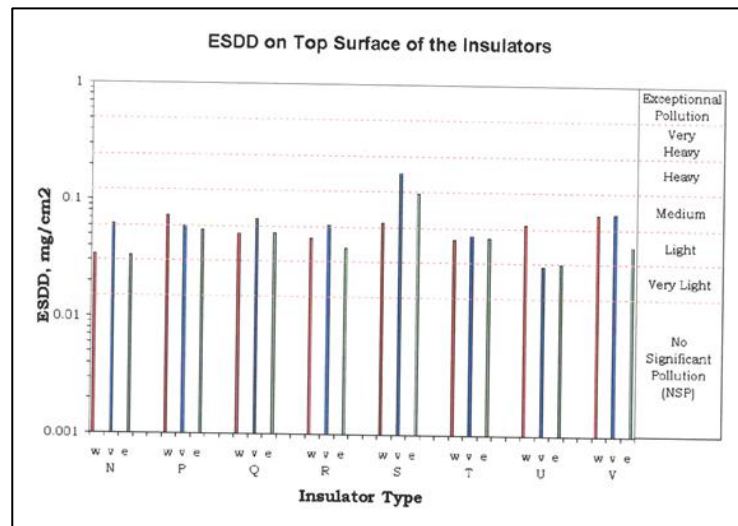
Figura 7: Nivel de contaminación de los aisladores después de 4 meses

Luego de 4 meses de exposición a la contaminación, la superficie superior de los aisladores registró niveles medios de contaminación (Ver figura 7)

Los altos niveles de contaminación demostrados en la estación de pruebas justificaron la necesidad de realizar cada 4 meses el mantenimiento del aislamiento de las líneas de transmisión de la empresa ETECEN, conforme nos indicaron los técnicos de mantenimiento de líneas de transmisión de la empresa Red Energía del Perú, en las entrevistas realizadas.

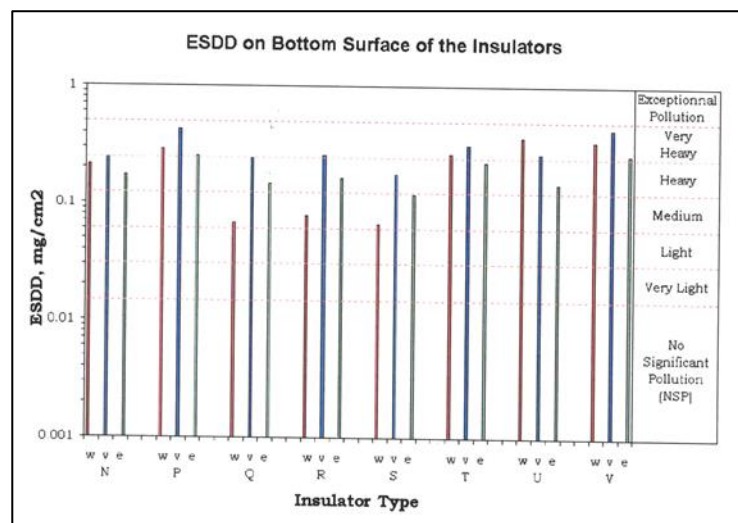
Figura 8: Nivel de contaminación de los aisladores después de 4 meses

Mientras que la superficie inferior de los aisladores registró niveles altos y muy altos de contaminación (Ver figura 8)

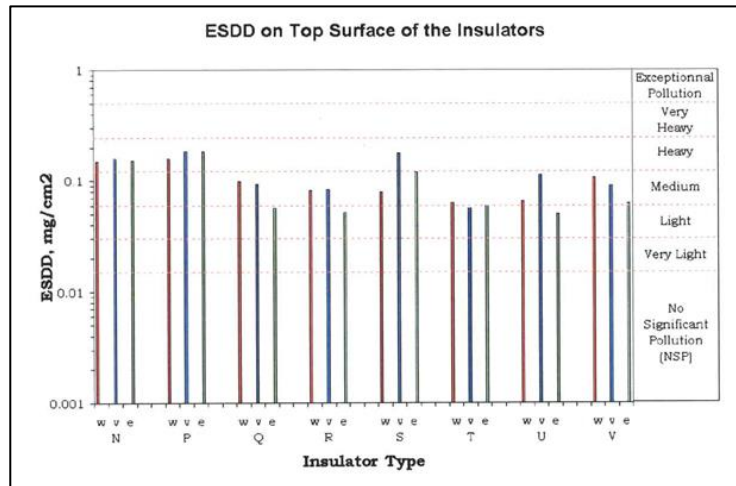
Figura 9: Nivel de contaminación de los aisladores después de 6 meses

Luego de 6 meses de exposición a la contaminación, la superficie superior de los aisladores registró niveles altos de contaminación (Ver figura 9)

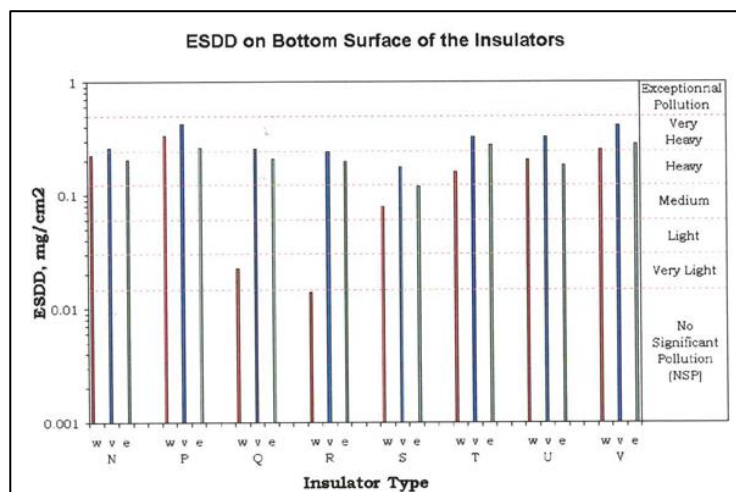
Figura 10: Nivel de contaminación de los aisladores después de 6 meses

Mientras que la superficie inferior de los aisladores registró niveles muy altos de contaminación (Ver figura 10)

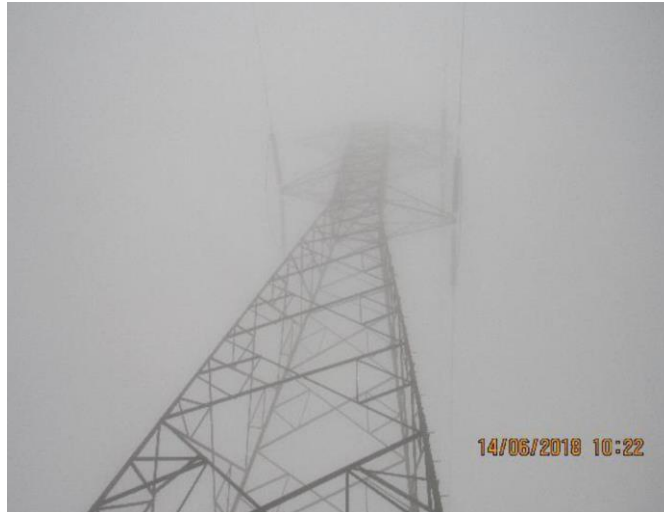
Figura 19: T453 de la L2110

La ruta de la línea de transmisión pasa por el valle costero de Trapiche y el Olivar, zonas que en los meses de junio a octubre se cubren con neblina (ver ilustración 19). La neblina es tan espesa que no permite la visibilidad y la ejecución de los trabajos de mantenimiento.

Los mantenimientos en las zonas de Trapiche y el Olivar en los meses de junio a octubre han iniciado a las 11:00 am, aproximadamente, horas en las que la humedad relativa muestra sus valores más bajos.

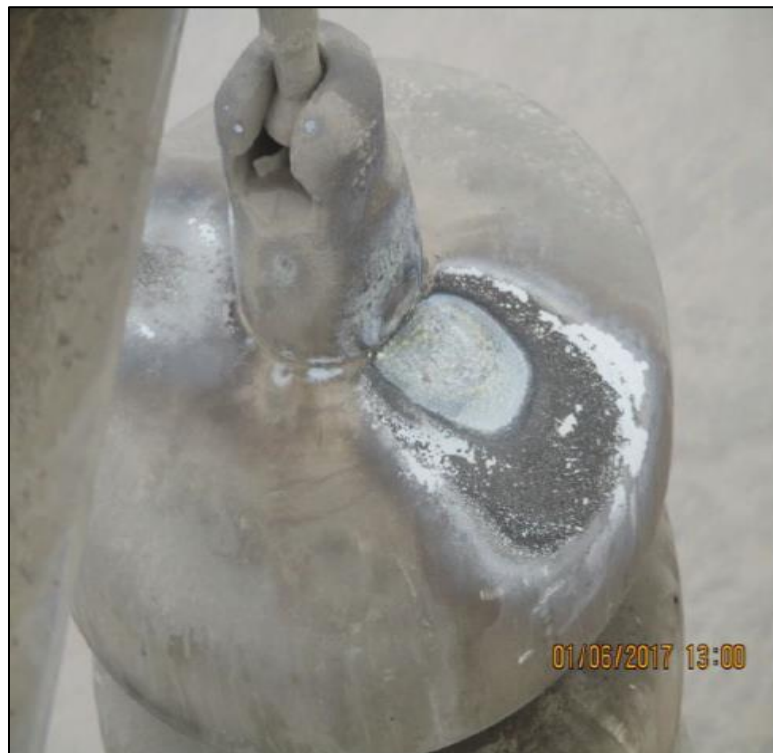
Figura 28: T145 de la L5001 (01 de junio del 2017)

Las fallas ocurridas en la línea L5001 se deben a pérdida de aislamiento, conforme se puede evidenciar en las figuras 1, 28 y

De la tabla 4 identificamos que el 31 de mayo y primero de junio ocurrieron 5 eventos consecutivos en la misma madrugada. Hecho que obligo movilizar al personal de mantenimiento a realizar la limpieza de aisladores. El 01 de junio del año 2017 en la torre T145 se identificó el punto de falla (ver figura 28).

En la madrugada del primero de junio del año 2017 se tuvo 3 recierres no exitosos en la zona de Petramas (ver tabla 7). Como consecuencia se realizó la limpieza de aisladores, en la cual se pudo identificar las cadenas de aisladores fallados (ver figura 28).

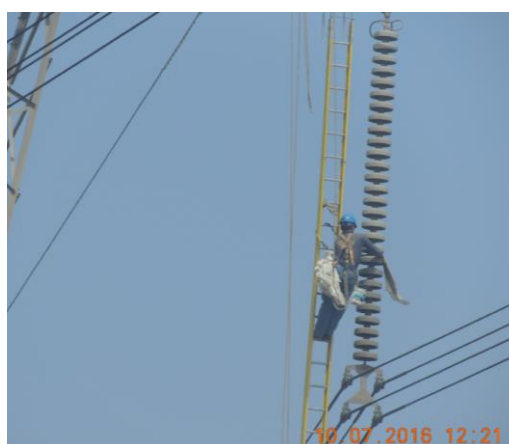
Figura 40: Limpieza de aisladores en cadenas de suspensión

En el caso de cadenas de suspensión, el liniero ingresa a los aisladores con la ayuda de una escalera de fibra de vidrio de tipo gancho (figura 40).
