# UNIVERSIDAD NACIONAL DEL CALLAO

## “MONITOREO Y CONTROL DE LA CONTAMINACIÓN EN LOS AISLADORES DE LAS LÍNEAS DE TRANSMISIÓN DE 500KV DENTRO DE LA FRANJA COSTERA CENTRO-SUR PERUANA”

TESIS PARA OBTENER TÍTULO PROFESIONAL DE  
INGENIERO ELECTRICISTA

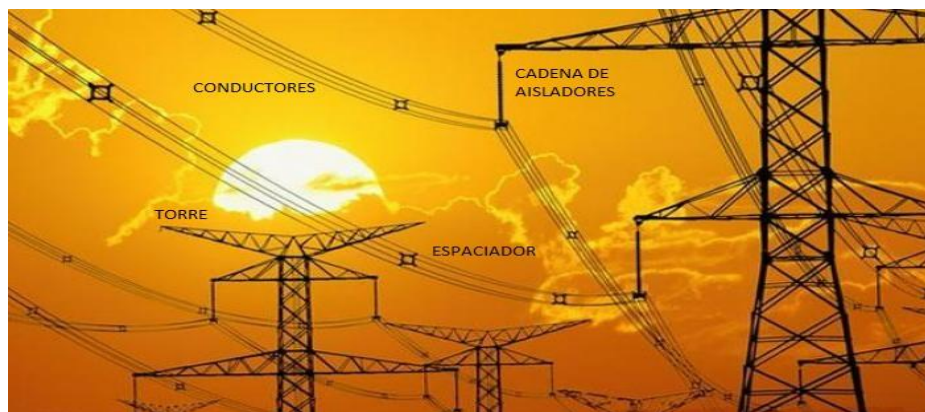
- A. Conductores
- B. Herrajes
- C. Torres
- D. Aisladores

**Figura N° 01.** Elementos de una línea de transmisión de potencia.  
Fuente: <https://transporteenergia2014.blogspot.com/2014/11/elementos-que-componen-una-linea-de.html>. (Rotulación propia)

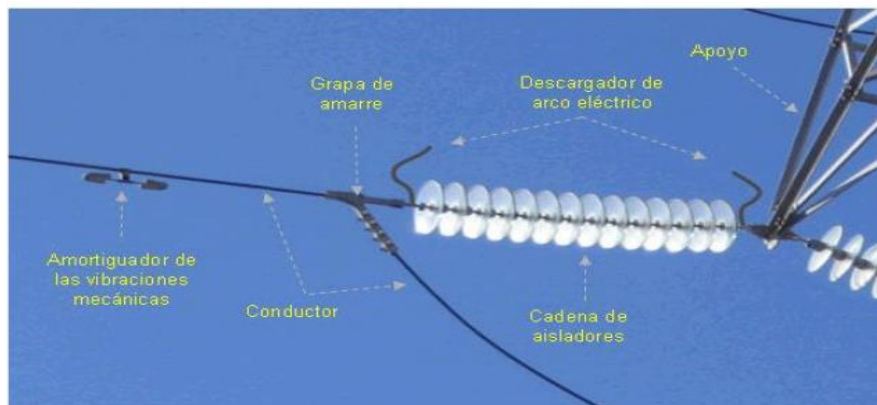
**Figura N° 02.** Herrajes de una línea de transmisión de potencia.  
Fuente: [www.sectorelectricidad.com/12443/introduccion-a-las-lineas-de-transmision-de-energia-electrica/](http://www.sectorelectricidad.com/12443/introduccion-a-las-lineas-de-transmision-de-energia-electrica/)

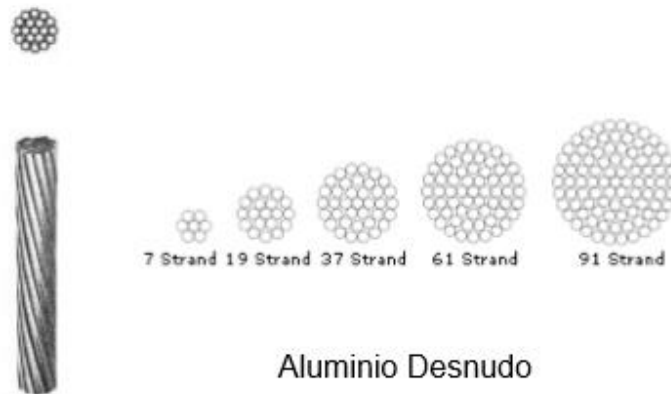
- ACC: Conductor de Aluminio (All Aluminum Conductor, Clases AA, A, B, C), las clases están relacionadas con el cableado y son un indicativo de la flexibilidad relativa del conductor, siendo AA la menos

flexible y C la de mayor flexibilidad. La clase AA normalmente son usados en líneas de transmisión aéreas.

**Figura N° 03.** Aluminio desnudo  
Fuente: Elementos de líneas de transmisión Aérea  
Francisco M. Gonzáles – Longgat, mayo, 2007

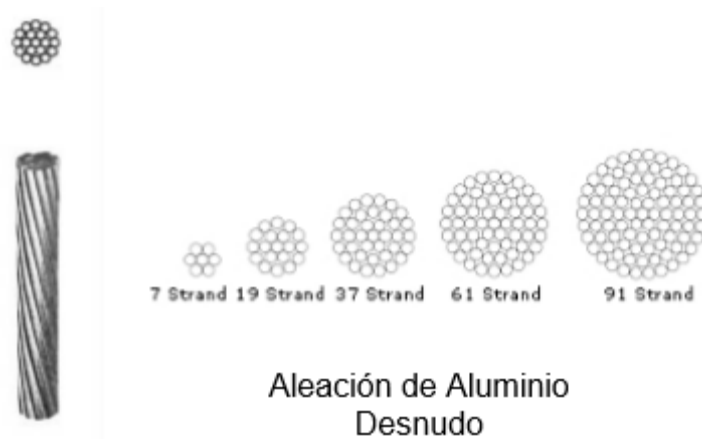
- AAAC: Conductor de Aluminio con Aleación (All Aluminum Alloy Conductor), este conductor tiene mayor resistencia a la tensión que los conductores de aluminio de tipo ordinario.

**Figura N° 04:** Aleación de aluminio desnudo  
Fuente: Elementos de líneas de transmisión Aérea  
Francisco M. Gonzáles – Longgat, Mayo, 2007

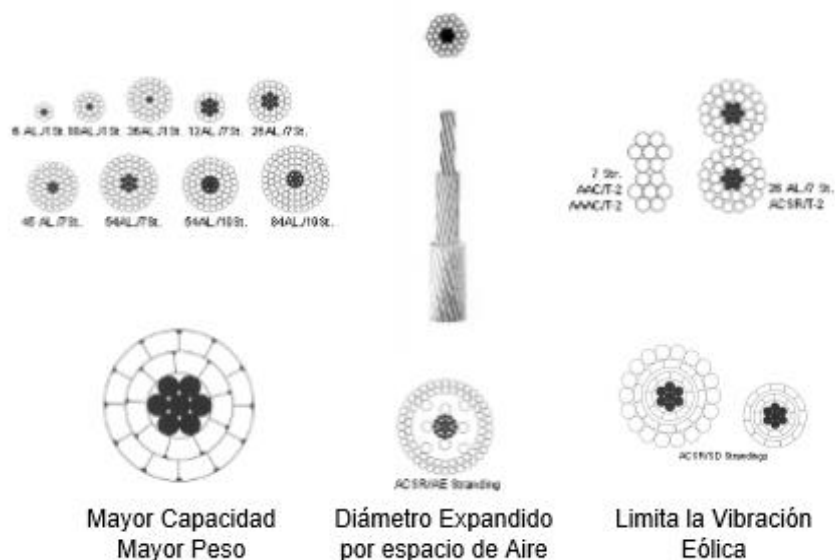
- ACSR: Conductor de Aluminio con Refuerzo de Acero (Aluminum Conductor, Steel Reinforced), este conductor consiste de un núcleo central de alambre de acero rodeado por capas de alambre de aluminio.

**Figura N° 05.** Vistas seccionadas del acsr.  
Fuente: Elementos de líneas de transmisión Aérea  
Francisco M. Gonzáles – Longgat, mayo, 2007

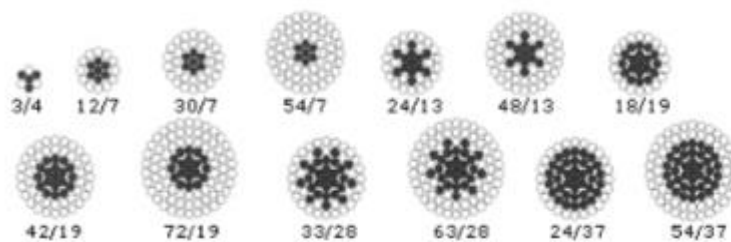
- ACAR: Conductor de Aluminio con Refuerzo de Aleación (*Aluminum Conductor Alloy Reinforced*), este conductor tiene un núcleo de aluminio de alta resistencia rodeado por capas de conductores eléctricos de aluminio tipo especial.

**Figura N° 06:** Vistas seccionadas del acar  
Fuente: Elementos de líneas de transmisión Aérea  
Francisco M. Gonzáles – Longgat, mayo, 2007

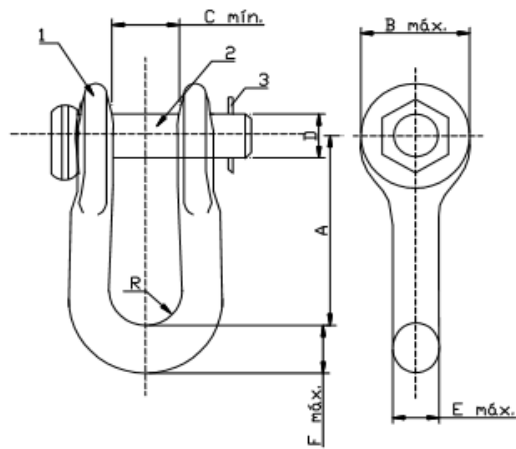
**Figura N° 07.** Grillete recto

- Herraje de fijación de cadena de aisladores a torre. (véase la figura N°7, en la página “35”)
- Herrajes para unir entre sí los extremos de la cadena de aisladores y los conductores. (véase las figuras N°8 y 9, en las páginas “35 y 36”)
- Herrajes para proteger los aisladores. (véase la figura N°10, en la página “36”)
- Mordazas de amarre y suspensión. (véase la figura N°11, en la página “37”)
- Herrajes para el cable de guarda. (véase la figura N°12, en la página “37”)

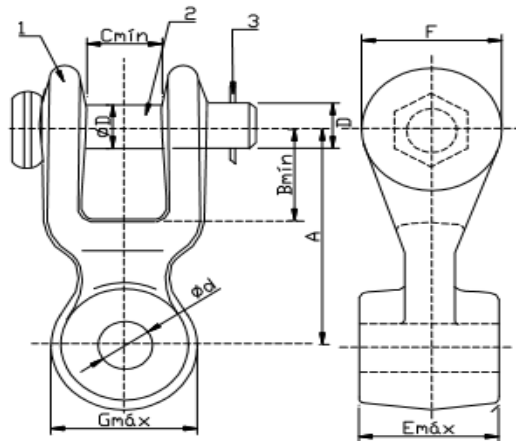
**Figura N° 08.** Horquilla ojo.

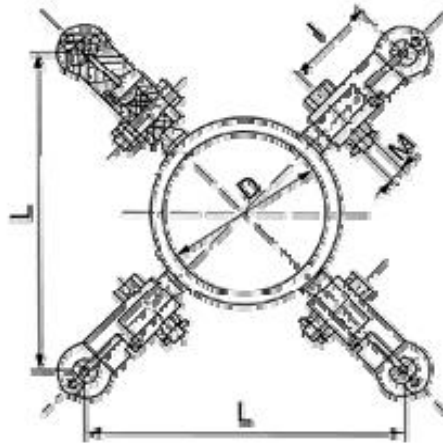
**Figura N° 09.** Tipos de tensores o riostras cuatro conductores típico de líneas de 500kv  
 Fuente: Elementos de líneas de transmisión Aérea  
 Francisco M. Gonzáles – Longgat, mayo, 2007

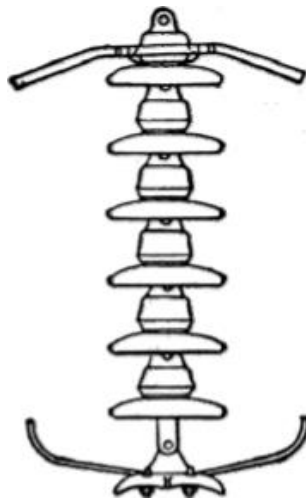
**Figura N° 10.** Cadena de suspensión con arcing horns.  
 Fuente: Elementos de líneas de transmisión Aérea  
 Francisco M. Gonzáles – Longgat, mayo, 2007

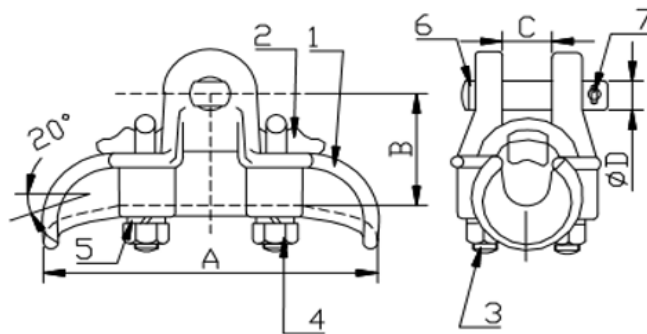
ITEM	CONCEPTO
1	Cuerpo
2	Zapata(Brida "U")
3	Tornillo
4	Tuerca
5	Arandela
6	Bulón
7	Pasador de Seguridad

**Figura N°11.** Grapa de suspensión.

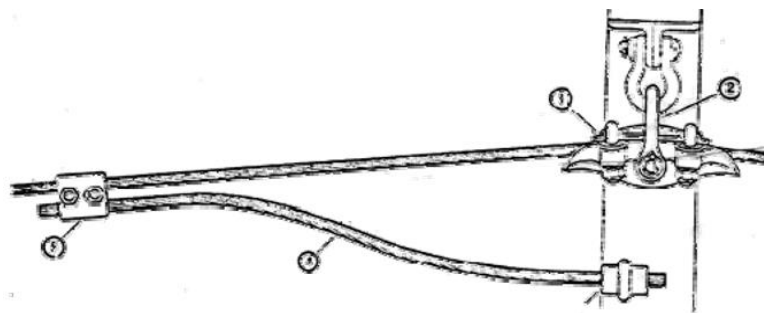
**Figura N° 12.** Mordaza de suspensión de guarda.

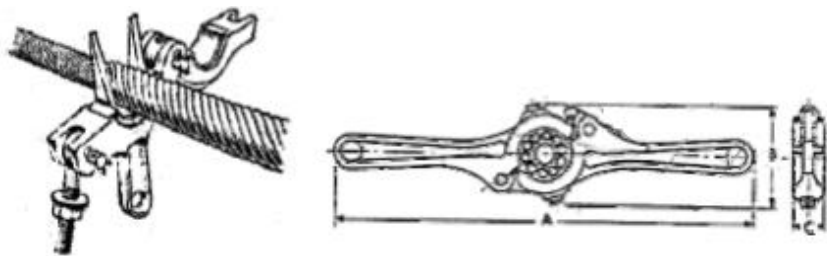
**Figura N° 14.** Llave para varillas de armar.

- Amortiguadores (véase la figura N°13)
- Varilla de Armar (véase la figura N°14)
- Contrapesos y Portapesas (véase la figura N°15, la página “39 “)

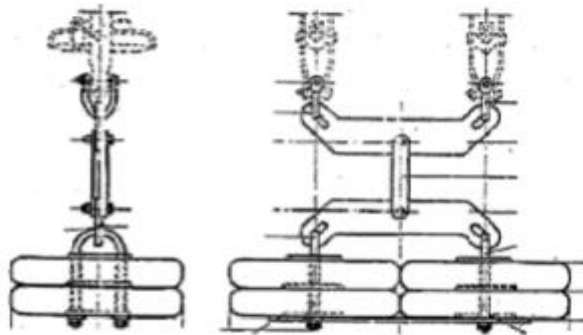
**Figura N° 15.** Contrapeso doble.

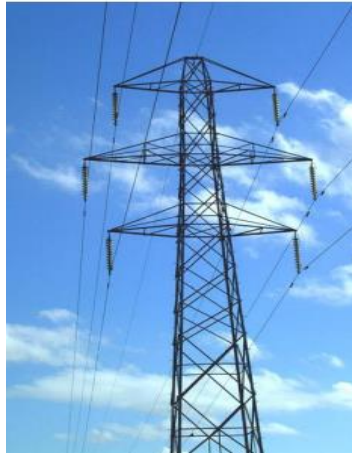
- Torre de alineación: soportan los conductores y cables de tierra. Se usa en las alineaciones rectas.

**Figura N° 16.** Apoyo de alineación.

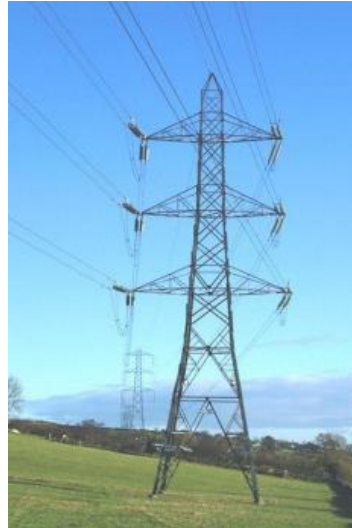
- Torres de ángulo: sustentan los conductores y cables de tierra en los vértices o ángulos que forma la línea en su trazado.

**Figura n° 17.** Apoyo de ángulo.

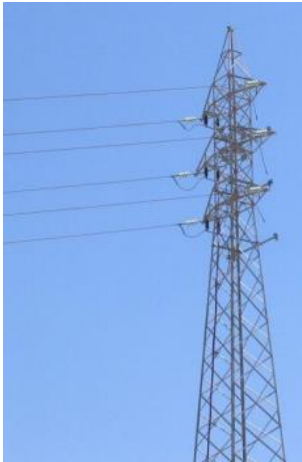
- Torres de fin de línea: soportan las tensiones mecánicas producidas por la línea, siendo los que con mayor resistencia se diseñan.

**Figura N° 18.** Apoyo de fin de línea.  
Fuente: Análisis estructural de una torre de alta tensión, Leganés, 2014, universidad Carlos III de Madrid.

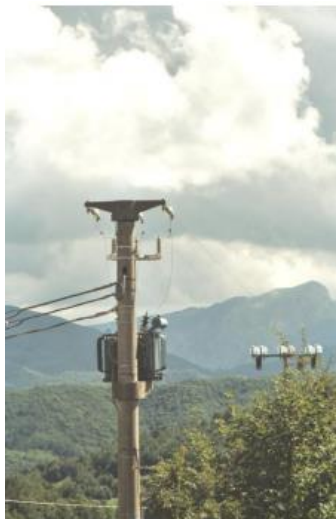
- Torres especiales: utilizados en situaciones especiales como cruces con ferrocarril, vías fluviales, líneas de telecomunicación o bifurcaciones.

**Figura N° 19.** Apoyo especial.  
Fuente: Análisis estructural de una torre de alta tensión, Leganés, 2014, universidad Carlos III de Madrid.

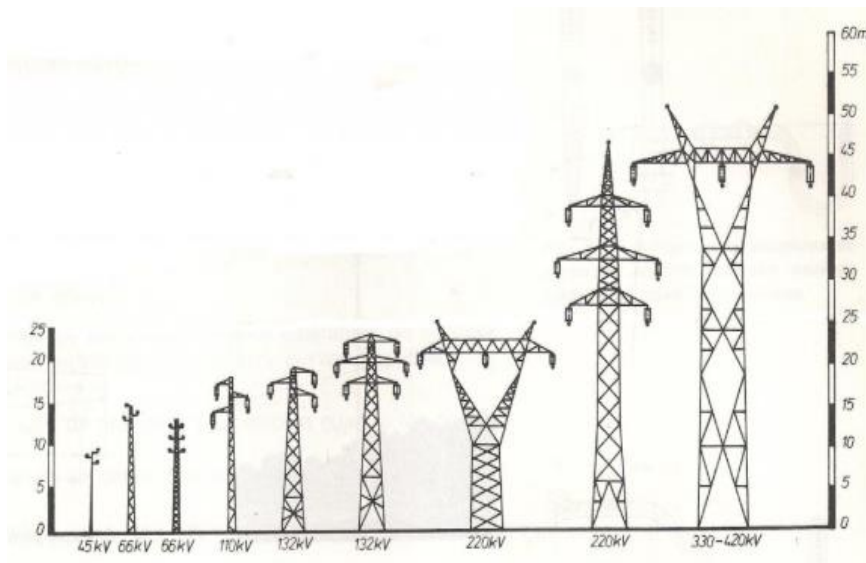
**Figura N° 20.** Torres metálicas utilizadas en alta tensión.

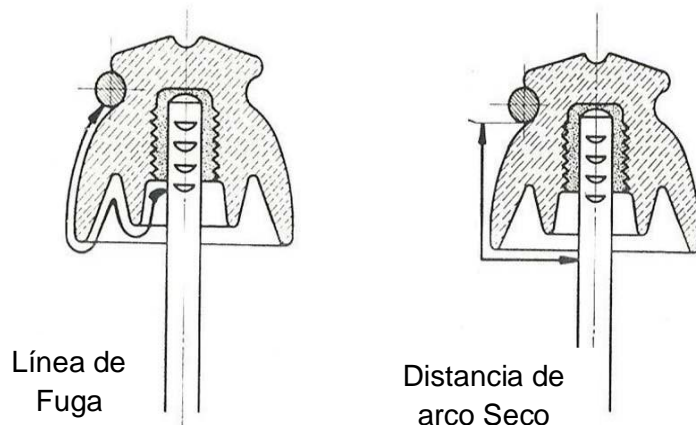
- **Distancia de Fuga (Línea de Fuga):** Distancia más corta o suma de las distancias más cortas siguiendo los contornos de la superficie exterior de un aislador entre los herrajes metálicos.

- **Distancia de arco seco:** Es la distancia más corta, a través del medio que rodea al aislador entre los extremos del mismo (Véase la figura N°21, en la página “44”). La tensión que produce el arco seco se calcula practicando el ensayo de descarga en seco a baja frecuencia (60 Hz). Tomando el valor de la tensión a la cual ocurre el arco o la descarga sobre el aislador y teniendo el valor de la rigidez dieléctrica del aire (2,5 KV/mm en condiciones normales).

**Figura N° 21.** Distancia de arco seco y línea de fuga.  
 Fuente: Instalaciones eléctricas generales. José Ramírez Vázquez, Barcelona 1969.

- **Corriente de Fuga:** Corriente que circula en toda la superficie del aislador, al aplicársele al mismo una tensión eléctrica dada. (Véase la figura N°21, en la página “43” )

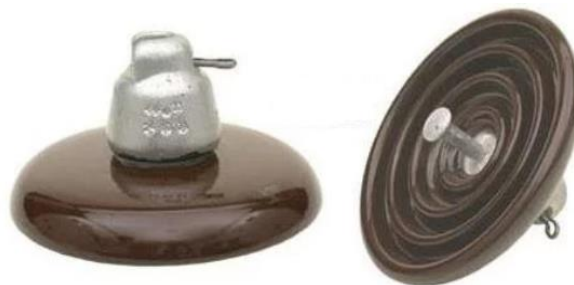
En la actualidad la mayoría de los aisladores utilizados están contruidos en porcelana que es un tipo de cerámica más brillante, densa y dura. Están fabricados con una pasta de arcilla, caolín, cuarzo o alúmina de primera calidad, que al ser horneado a una temperatura de 1400 °C se obtiene una cerámica de uso eléctrico. La extraordinaria importancia de la porcelana como material electrotécnico, radica en su resistencia a los agentes atmosféricos, químicos y físicos de todo género, ya que se trata de un material anti-higroscópico e incombustible y a la posibilidad de adaptarse a casi todas las formas constructivas. Este material presenta mayor resistencia a los golpes que los de vidrio, y también es más costoso. (Véase la figura N° 22)

**Figura N° 22.** Aislador de porcelana.

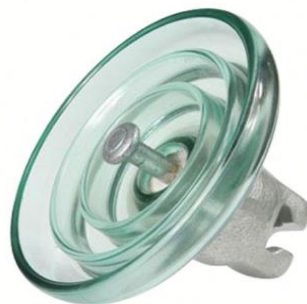
También posee un coeficiente de dilatación muy alto, que limita su aplicación en lugares con cambios grandes de temperatura, ya que al expandirse y contraerse puede llevar a la fractura del mismo; la resistencia al choque es menor que en la porcelana, sin embargo, debido a que el costo es más reducido y su transparencia facilita el control visual, hacen que sustituyan en muchos casos a los de porcelana. (Véase la figura N° 23) se observa una cadena constituida por campanas de vidrio.

**Figura N° 23.** Aislador de vidrio  
Fuente: [www.blog.structuralia.com](http://www.blog.structuralia.com). Aisladores en líneas eléctricas.

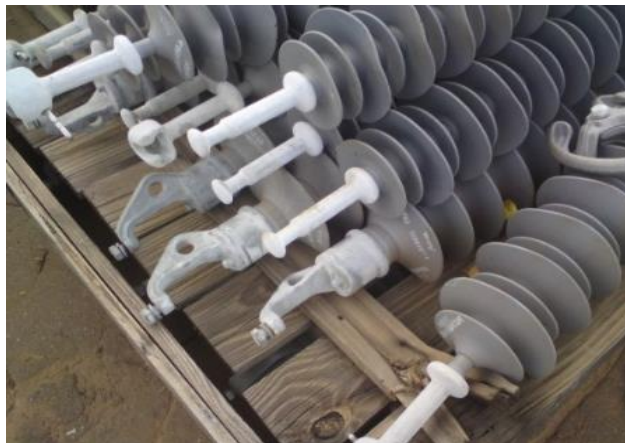
Un aislador polimérico consiste en un alma o núcleo central recubierto con un material sintético y sujeto en los extremos por herrajes metálicos (Véase la figura N° 24) se observa un aislador polimérico.

**Figura N° 24.** Aisladores poliméricos.

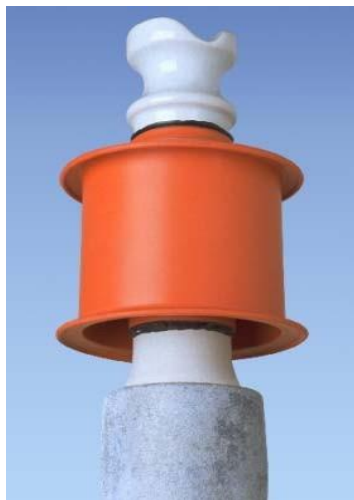
Este tipo de aislador está compuesto de un núcleo de porcelana más una cubierta polimérica; aunque también se puede hallar aisladores de este tipo que poseen un cuerpo de porcelana y una falda de material polimérico, (Véase la figura N° 25). El núcleo de porcelana, sólido y homogéneo, aporta una gran resistencia mecánica, compresión y tracción. La base es de acero galvanizado en caliente y cementada al núcleo, del tipo tradicional para aisladores tipo pedestal. La cubierta elastomérica se monta sobre el núcleo con sellante efectivo en la interfaz. La propiedad hidrofóbica del polímero, limita las corrientes de fuga y dificulta el proceso del desarrollo del flashover. El diseño de doble campana brinda una alta distancia de fuga. Los aisladores de este tipo cumplen con los requerimientos establecidos por las normas ANSI C29 e IEEE-815.

**Figura N° 25.** Aisladores híbridos.  
Fuente: TYCO Electronics.

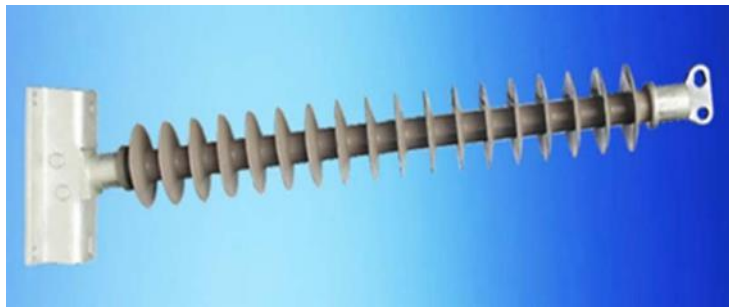
Los aisladores line post (Véase la figura N° 26, en la página “52”) son aquellos que soportan al conductor de forma lateral debido a su gran rigidez, lo que lo beneficia en condiciones de compresión por lo cual

**Figura N° 26.** Aislador rígido tipo line-post.  
Fuente: Zhejiang Hengda Electric Science & Technology Co., Ltd.

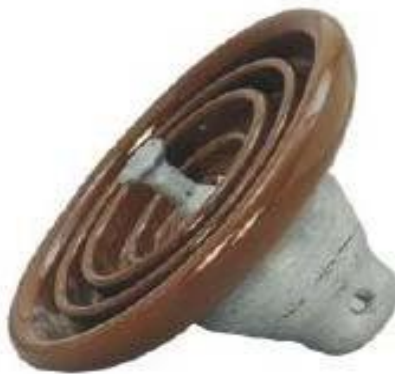
(Véase la figura N° 27, en la página “53”) muestra un aislador de suspensión de porcelana típica.

**Figura N° 27.** Aislador de suspensión.  
Fuente: GAMMA - Aisladores CORONA.

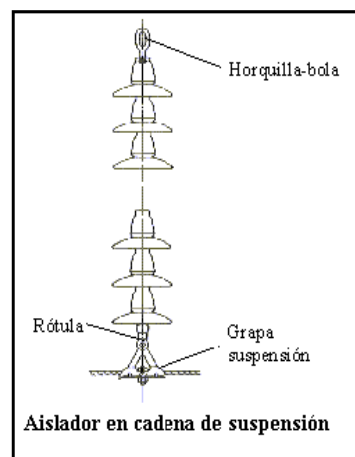
**Figura N° 28.** Aisladores en cadena de suspensión y de amarre.  
Fuente: Enciclopedia CEAC de Electricidad.

(Véase la figura N° 28), muestra la disposición de los aisladores en una cadena de suspensión. (Véase la figura N° 29) se presenta un aislador de suspensión.

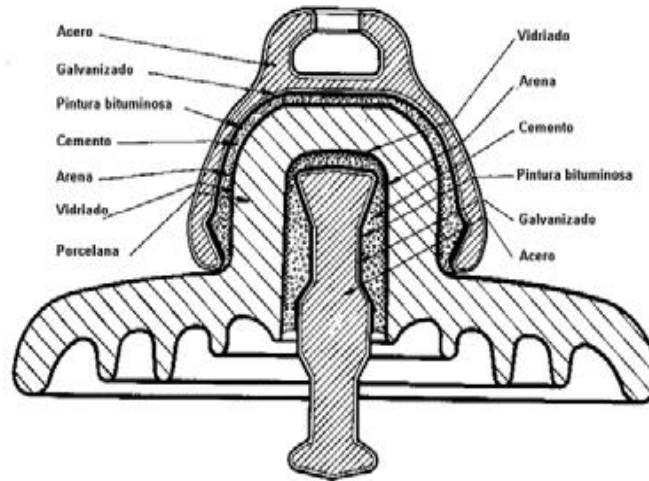
**Figura N° 29.** Aislador de suspensión.  
Fuente: Enciclopedia CEAC de Electricidad.

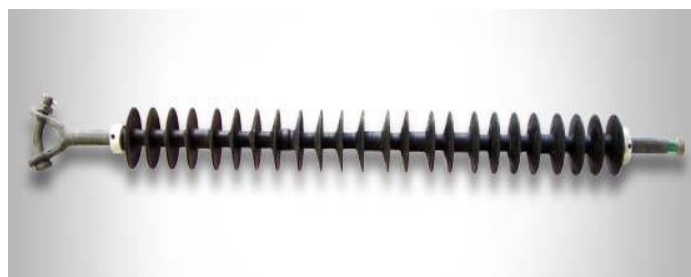
En la clasificación de aisladores de suspensión podemos enmarcar a las barras de suspensión que como su nombre indica sostienen al conductor en su extremo inferior mientras que éstos son sujetados a la torre o poste, mediante un herraje colocado en su extremo superior; pueden estar elaborados en polímeros o en porcelana (Véase la figura N° 30).

**Figura N° 30.** Aislador rígido tipo suspensión en polímero.  
Fuente: Ohio Brass Co.

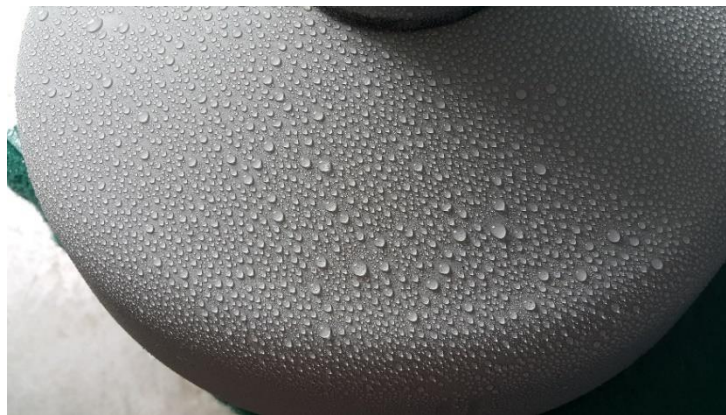
Ésta propiedad ayuda a que el aislador tenga un mejor desempeño en ambientes contaminados, la hidrofobicidad es la propiedad que tiene la superficie de un aislante sólido para formar gotas en lugar de formar una película continua de agua cuando existen condiciones de niebla, alta humedad o lluvia ligera (Véase en la figura N° 31)

**Figura N° 31.** Hidrofobicidad superficial.  
Fuente: Propia.

Por medio de ésta propiedad se reduce la corriente de fuga y la probabilidad de que se formen bandas secas aumentando así el nivel de tensión de flameo. El envejecimiento de la superficie causa pérdida de la hidrofobicidad, ésta pérdida de hidrofobicidad se ve acelerada por la temperatura, la contaminación, las descargas corona, las descargas superficiales, la lluvia ácida y los rayos UV, sin embargo, otra característica importante es la de poder recuperar su hidrofobicidad después de un cierto tiempo. El tiempo en que se mantiene la hidrofobicidad y el tiempo en que se puede llegar a recuperarse depende considerablemente del tipo de

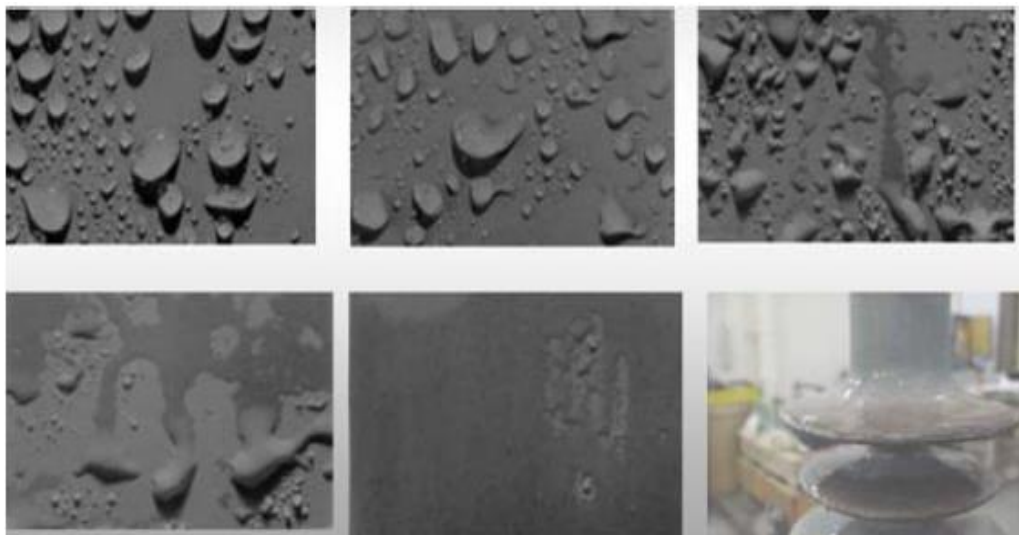
material. Cuanto más hidrófoba sea la superficie del aislador mayor será su resistencia superficial y por lo tanto su resistencia a la formación de corrientes de fuga. Sin embargo, todas las superficies perderán su hidrofobicidad cuando se expongan a corrientes de fuga, entonces la degradación de la superficie se acelerará hasta que la lluvia o niebla se acabe o la parte húmeda de un ciclo de prueba se detenga (Véase la figura N°32). La degradación es causada usualmente por descargas eléctricas o por reacciones electroquímicas en la capa.

**Figura N° 32.** Pérdida de hidrofobicidad superficial.  
Fuente: Propia.

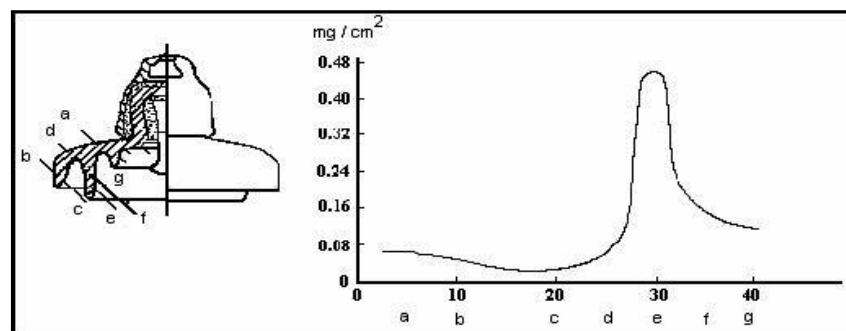
Por lo tanto, la forma del aislador va a intervenir fuertemente en el modo en que dicho contaminante se va a acumular en el trayecto recorrido por la misma. (Véase la figura N° 33)

**Figura N° 33.** Curva de distribución del contaminante acumulado en un aislador.

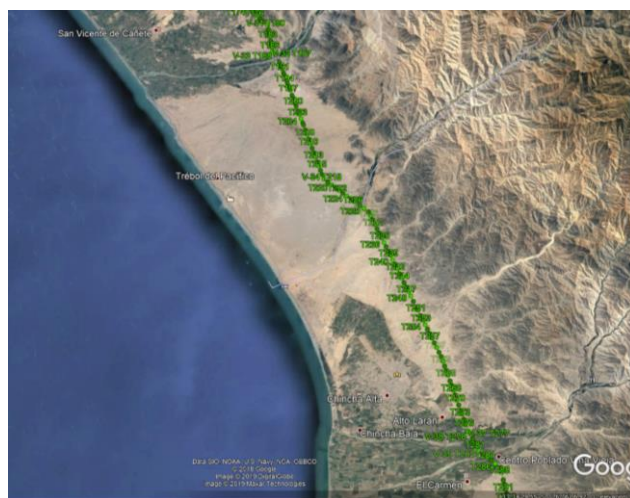
Puede ubicarse no sólo en las inmediaciones de la costa, sino también a considerables distancias de las mismas por la acción de los vientos. Consiste en que el viento, que por lo general tiene una dirección de mar a tierra, deposita cristales de cloruro de sodio ( $\text{NaCl}$ ) y sustancias afines sobre la superficie de los aisladores con un grado de humedad elevado.

**Figura N° 34.** Contaminación marina.  
Fuente: Propia.

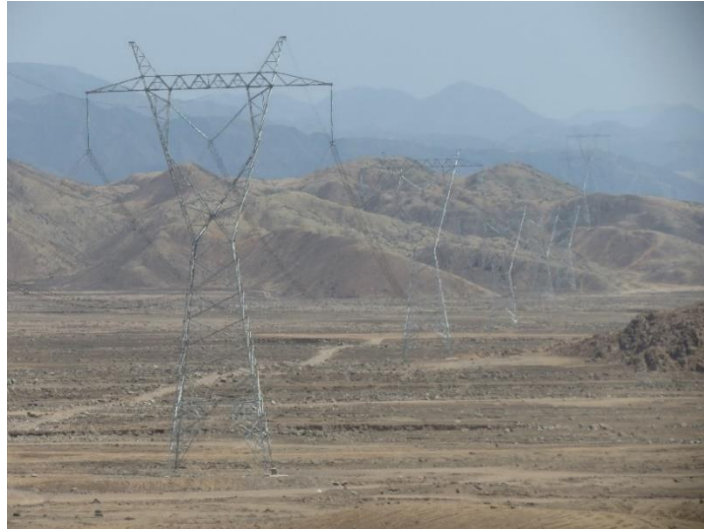
El contaminante básicamente es arena, que pueden contener altas cantidades de sal, resultando una capa muy conductiva cuando se humedece. Las áreas desérticas típicamente son muy secas, con mucho viento y polvo, y además calientes, las grandes fluctuaciones de temperatura entre el día y la noche elevan la humedad relativa a niveles tan altos como 93% durante la salida del sol, provocando que la humedad se eleve, lo que puede ocasionar flameos en los aisladores. Si las áreas

**Figura N° 35.** Contaminación desértica.  
Fuente: Propia.

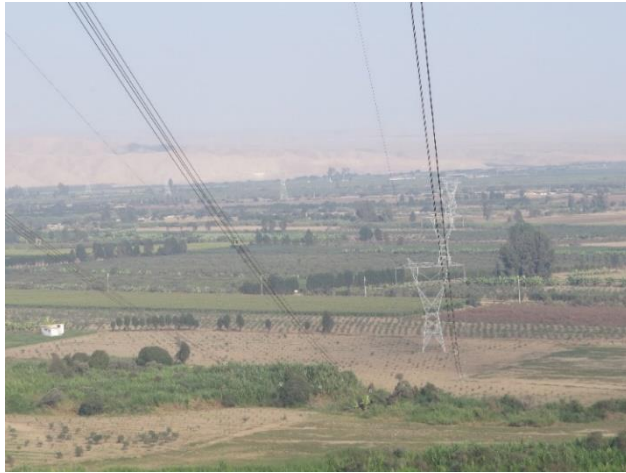
Se presentan en zonas de gran actividad agrícola y consiste en que sobre la superficie de los aisladores se depositan sustancias solubles e insolubles, tales como tierra, fertilizantes e insecticidas. Este tipo de contaminación es relevante ya que los depósitos contaminantes sobre el aislador no pueden ser removidos por la acción de la lluvia debido que hay muy precipitación.

**Figura N° 36.** Contaminación agrícola.  
Fuente: Propia.

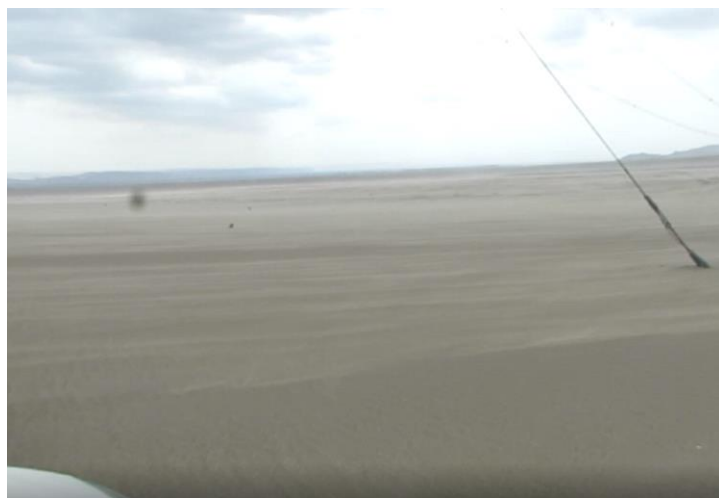
Este tipo de contaminante se presenta por lo general en las zonas cercanas a las costas de la mayoría de los países, cuando el viento logra levantar o arrastrar polvo del suelo o arena. El agente contaminante para estas zonas se compone básicamente de sulfato, calcio y cloruro de sodio.

**Figura N° 37.** Contaminación polvo.  
Fuente: Propia.

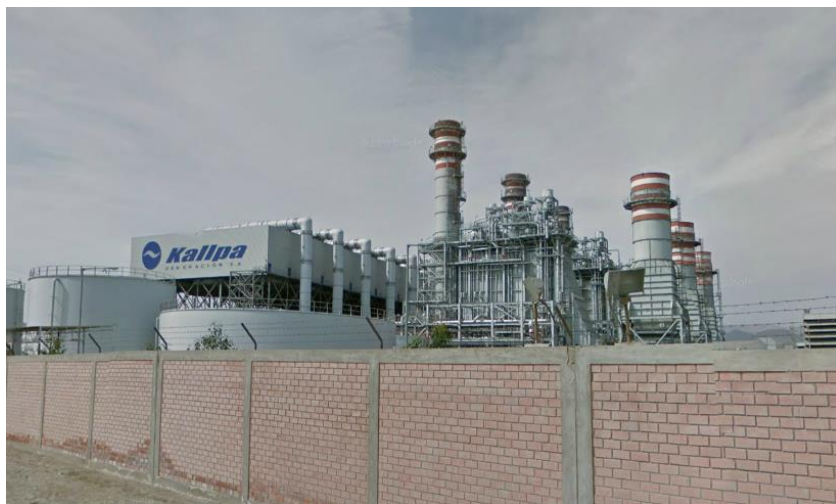
La lluvia ácida se produce cuando la humedad del aire se mezcla con los gases emitidos por las centrales eléctricas, fábricas, vehículos que utilizan carbón o productos derivados del petróleo. Los gases resultantes de esta mezcla se condensan en la atmósfera en forma de ácidos sulfúricos y nítricos, que caen a la tierra acompañando a las precipitaciones, constituyendo la lluvia ácida.

**Figura N° 38.** Contaminación por Lluvia ácida.  
Fuente: Propia.

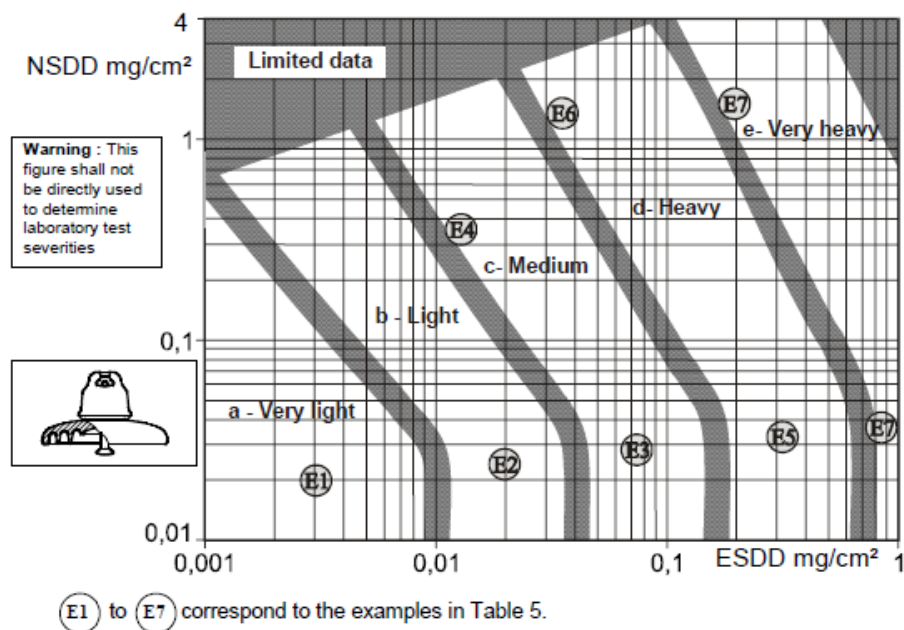
**Figura N° 39.** Gravedad de contaminación del sitio tipo a - relación entre esdd / nsdd y sps para la tapa de referencia y el aislador de pasador.  
Fuente: Norma IEC 60815-1

Para contaminantes tipo A (Véase las figuras N° 39 y 40, en la página “71”), muestran los rangos de los valores de ESDD/NSDD correspondientes a cada nivel de contaminación para los aisladores de suspensión y de columna. Estos valores son deducidos a través de mediciones de campo, experiencias y por medio de pruebas de contaminación.

Si se dispone de información local o nacional de las líneas de transmisión (por ejemplo, mapas regionales de contaminación asociados con datos de rendimiento de línea, monitoreo basado en conductividad de superficie, ESDD, NSDD, etc.), y se analizan se puede determinar el nivel de contaminación específica considerando las figuras N° 39 y 40.

Para las severidades extremas de la contaminación del sitio en las áreas sombreadas en la parte superior derecha de las figuras N° 39 y 40, y al lado derecho de la figuras N° 39 y 40, ya no se pueden usar reglas simples para garantizar rendimiento satisfactorio de la contaminación. Además, para valores muy altos de NSDD en relación con ESDD (Véase el área sombreada en el lado superior izquierdo de las figuras N° 39 y 40), hay datos muy limitados disponibles. Estas áreas requieren un estudio cuidadoso y una combinación de soluciones aislantes y son necesarias medidas paliativas.

Los valores de las figuras N° 38, 39 y 40 están basados en contaminación natural en los aisladores referenciados anteriormente. Éstos gráficos no deben ser utilizados directamente para determinar la severidad de la contaminación en pruebas de laboratorio. Para estos casos, es necesario realizar correcciones (Véase la tabla N° 3, en la página "72") entre dichas condiciones y las naturales, tal como se hace con la diferencia entre los tipos de aisladores.

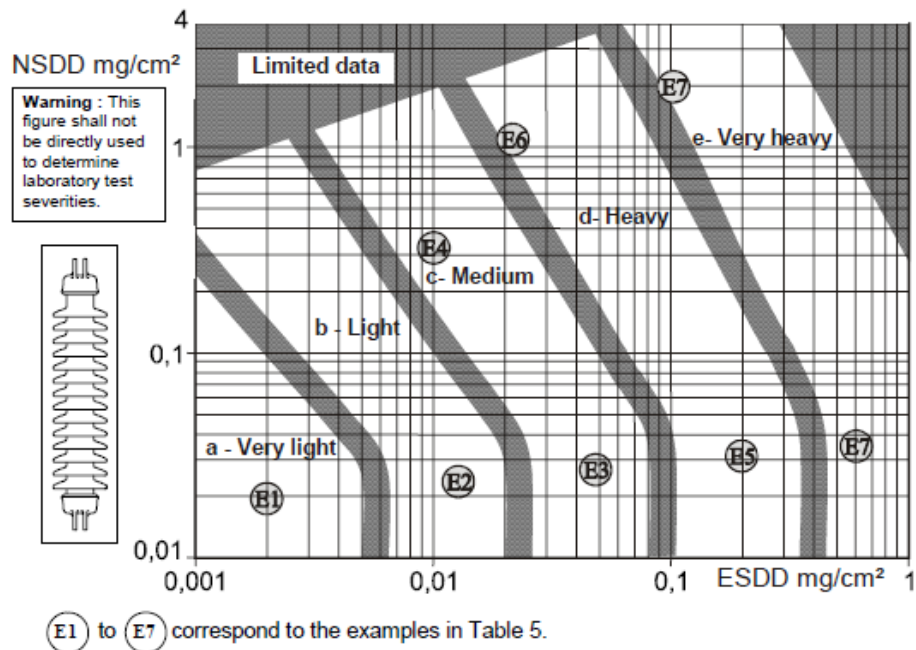
**Figura N° 40.** Gravedad de la contaminación del sitio tipo a - relación entre esdd / nsdd y sps para el aislador de barra larga de referencia. Fuente: Norma IEC 60815-1.

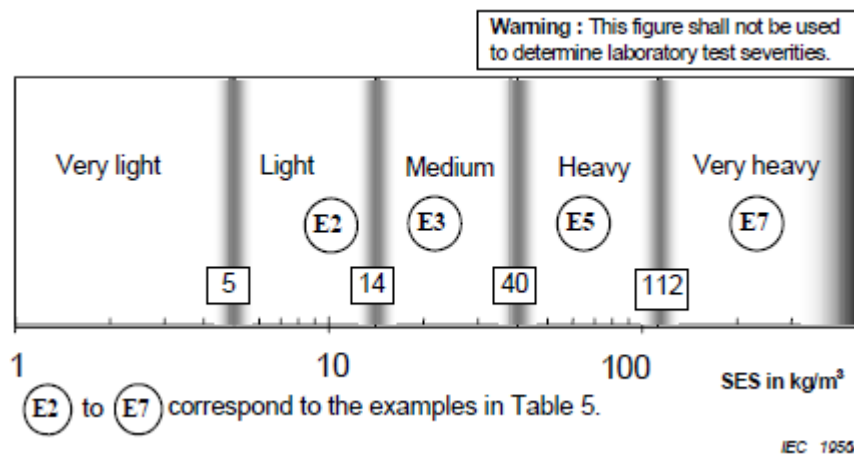
**Figura N° 41** Gravedad de la contaminación del sitio tipo b: relación entre ses y sps para aisladores de referencia o un monitor. Fuente: Norma IEC 60815-1.

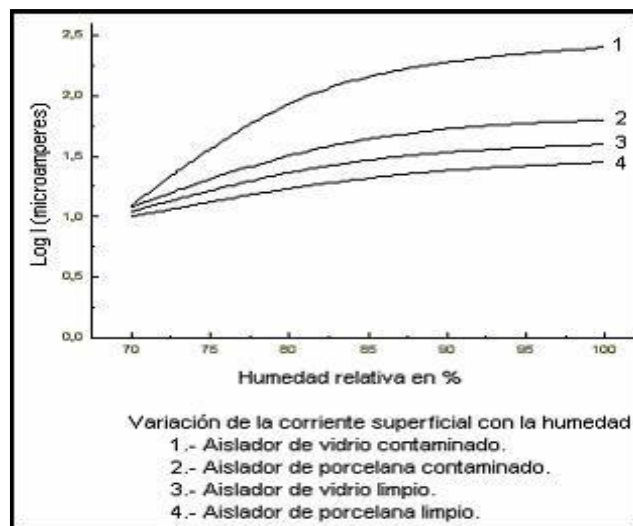
En los aisladores que están sometidos a condiciones de contaminación ambiental, el efecto de la humedad es aún mayor debido a que la capa de contaminante absorbe humedad y con ello aumenta considerablemente la conductividad superficial de la misma (Véase la figura N° 42), para aisladores limpios y contaminados.

Como se aprecia en la misma, el aumento de la corriente superficial es apreciable a medida que aumenta la humedad y también es apreciable la diferencia en el comportamiento en los aisladores sometidos a prueba.

**Figura N° 42.** Variación de la corriente superficial con la humedad.

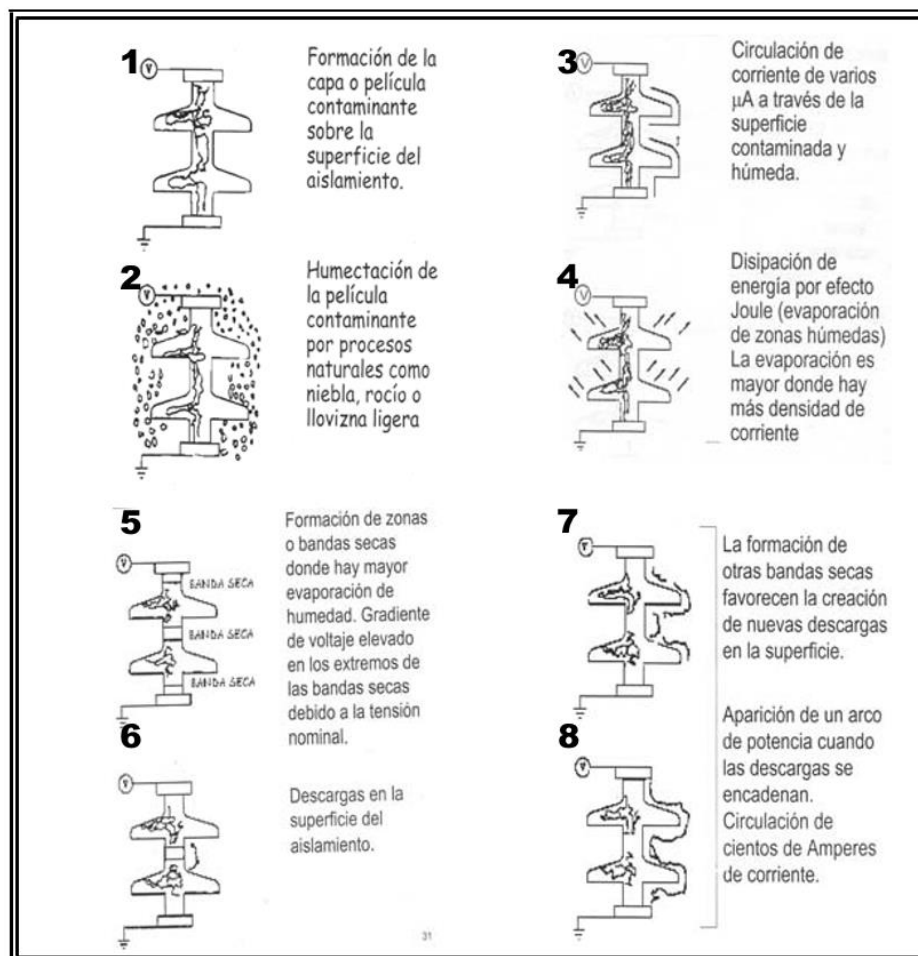
A continuación, (Véase la figura N° 43), el proceso de flameo en aisladores de vidrio:

**Figura N°43.** Proceso de flameo en aisladores de porcelana por contaminación.

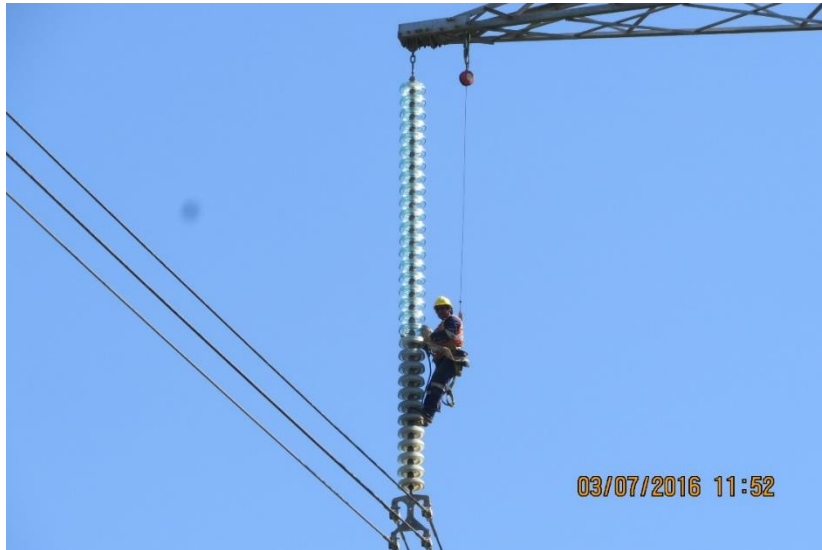
La limpieza manual de aisladores vidrio consiste en realizar la frotación manual con trapo arpillero hacia los aisladores de vidrio con el propósito de eliminar la capa contaminante depositado en las superficies interna y externa de los aisladores. Esta metodología se realiza con la línea de transmisión desenergizada.

**Figura N°44.** Limpieza manual de aisladores en una torre de suspensión.  
Fuente: Propia.

La de la limpieza manual de aisladores en una torre de suspensión (Véase la figura N°44, en la página "91") y la limpieza manual de una torre de anclaje (Véase la figura N°45, en la página "91"). En el anexo 02 se puede observar el procedimiento de trabajo.

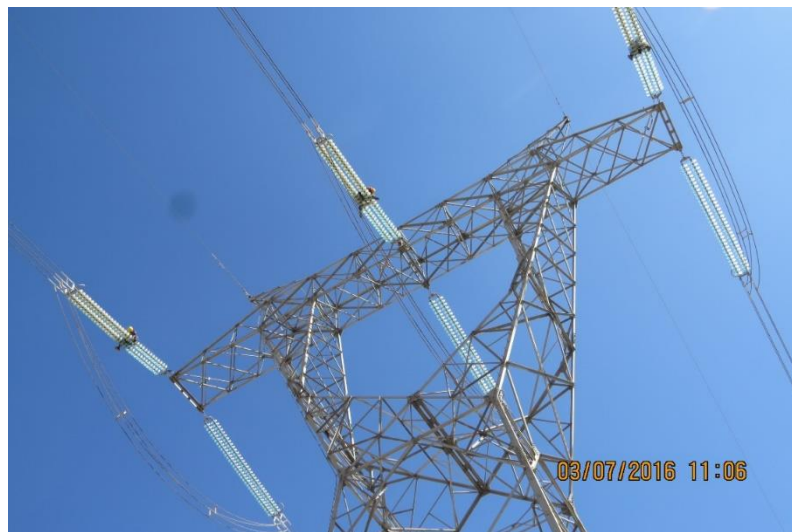
**Figura N° 45.** Limpieza manual de aisladores en una torre de anclaje.  
Fuente: Propia.

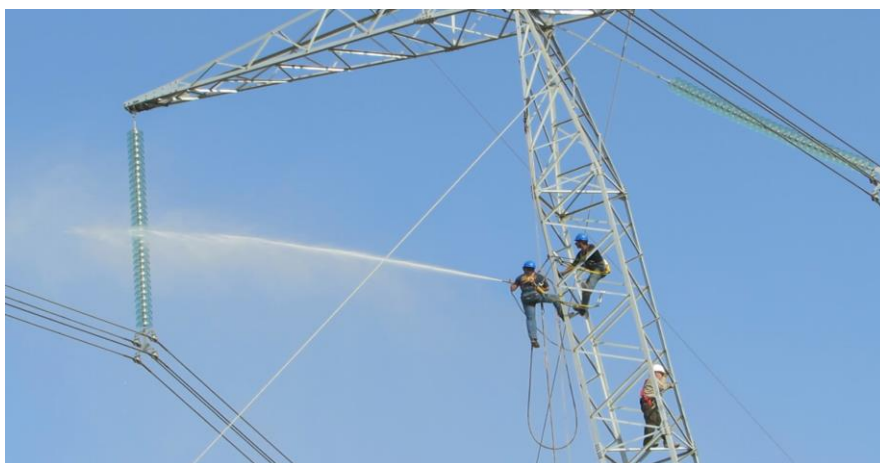
**Figura N° 46.** Lavado de aisladores en torre de suspensión.

Lavado de aisladores en una torre de suspensión (Véase la figura N° 46) y el lavado de aisladores en una torre de anclaje (Véase la figura N° 47” en la página “93”).

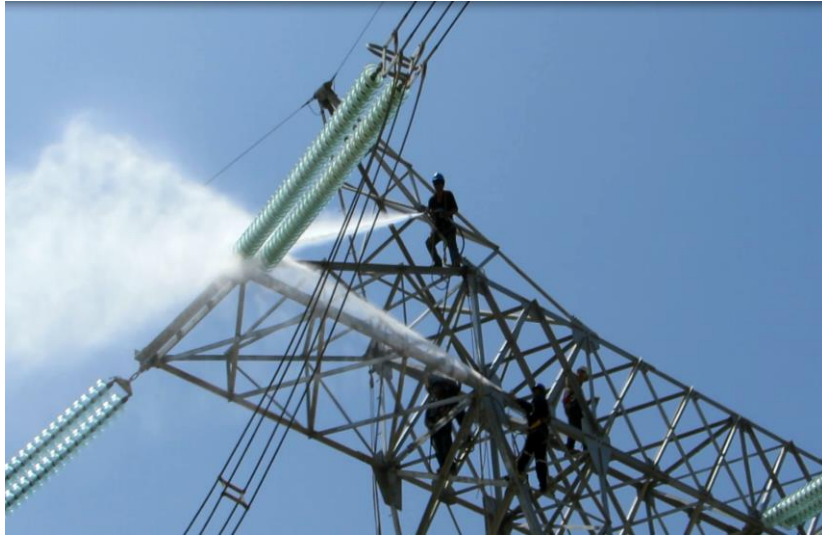
**Figura N° 47.** Lavado de aisladores en torre de anclaje.  
Fuente: Propia.

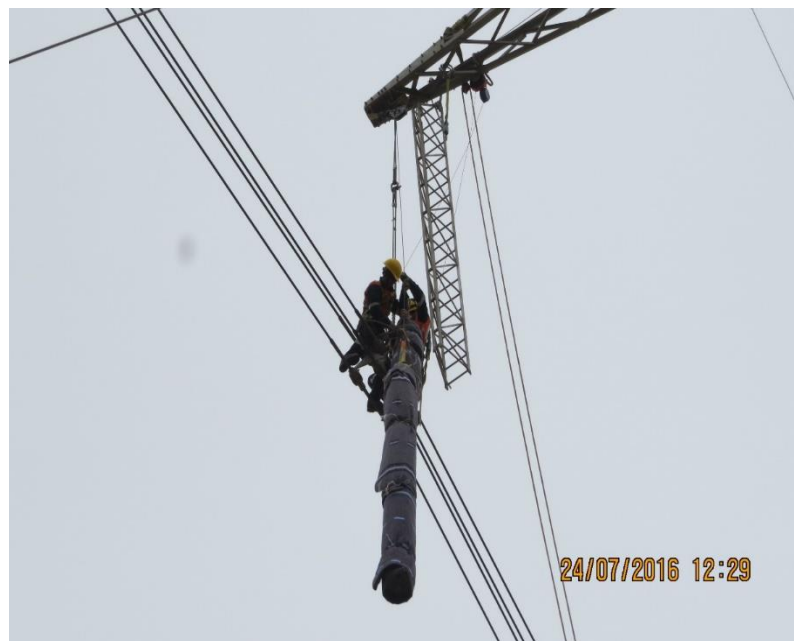
Consiste en cambiar los aisladores de vidrio por aisladores de vidrio recubiertos con RTV, esta actividad es desarrollada con la línea de transmisión desenergizada debido a las maniobras que se debe realizar, tal como está descritas en el procedimiento de trabajo, ver anexo 04.

**Figura N° 49.** Cambio de aisladores parte 2.  
Fuente: Propia.

Cambio de aisladores en una torre de suspensión (Véase la figura N° 48 y 49, en la página “94” )

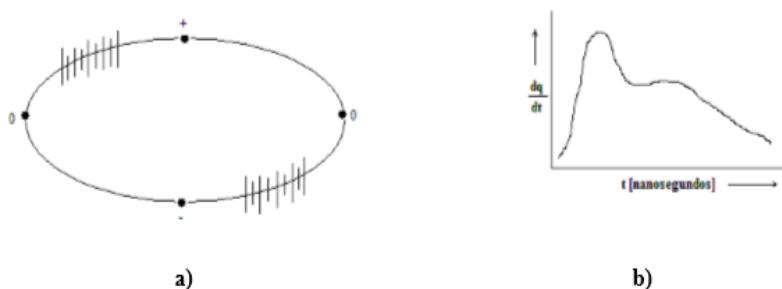
**Figura N° 50.** a) Representación elíptica de una dp y b) Forma pulsante  
Fuente: Tesis de Maestría “Sistema de Localización de Descargas Parciales en Línea”  
file:///C:/Users/hp/Downloads/sistema%20de%20localizacion%20de%20DP%20EN%20LINEAS\_unlocked.pdf

*“a) Se observa la típica representación de DP en el diagrama elíptico y b) la forma pulsante del fenómeno. (Véase la figura N° 50, en la página “97”)*

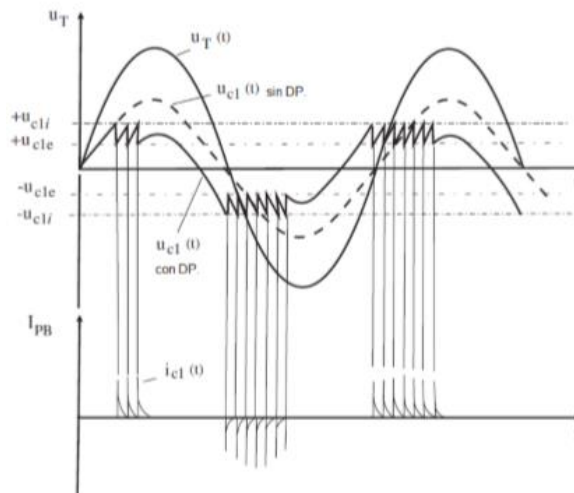
El fenómeno de descarga se produce cuando el voltaje dentro de la falla ( $u_{c1}(t)$  con DP) supera los valores de tensión de ignición ( $+u_{cli}$ ) y desaparece cuando dicho voltaje se encuentra por debajo de la tensión de extinción ( $+u_{cle}$ ), la tensión en la vacuola sigue su forma normal hasta un próximo encuentro con los niveles de tensión de ignición y extinción, en donde, al superar dichos niveles de tensión se produce nuevamente el fenómeno de descargas parciales, de igual manera, sucede con la parte negativa de la onda, ya que al superar los niveles de tensión tanto de ignición ( $-u_{cli}$ ) como de extinción ( $-u_{cle}$ ) se producen las descargas parciales solo que con otra polaridad. (Véase la figura N° 52, en la página “100”)

**Figura N° 52.** Fenómeno de descargas parciales.

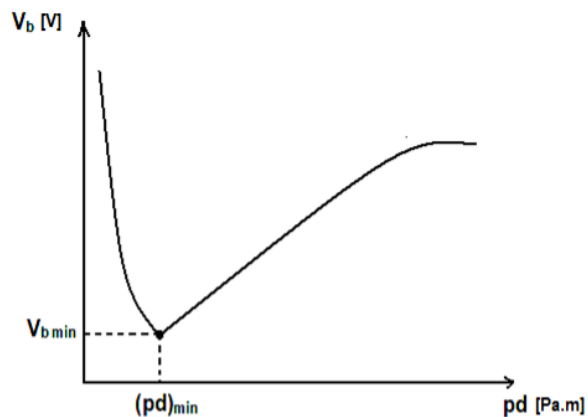
La actividad de DP depende directamente de la presión a la que está sometido el gas. Esta dependencia se muestra en la curva de Paschen mostrada a continuación:

**Figura N° 53.** Curva de Paschen.

Se observa como varía la tensión de ruptura del gas en función de la presión y el espacio entre los electrodos (gap). (Véase la figura N° 53).

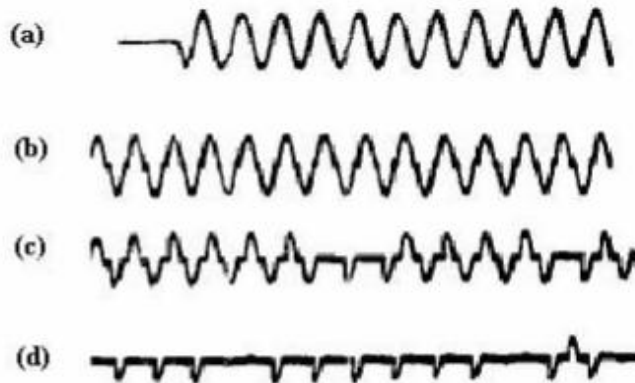
Una vez humedecido el contaminante, y antes de la formación de las bandas secas, la corriente mantiene su forma sinusoidal (Véase la figura N° 54, en la página 106). Después de formadas las bandas secas e iniciado el proceso de descargas a través de ellas, la corriente sufre bruscas

variaciones en su magnitud y en su forma de onda. La corriente pierde su continuidad apareciendo períodos finitos de corriente cero. (Véase la figura N° 54, en la página “104”).

**Figura N° 54.** Características de la corriente para cuatro estados diferentes de secado de la capa contaminante.

A partir de este punto del fenómeno el proceso de reignición no se repite cada medio ciclo, pasos c) y d) de la Figura anterior, desarrollándose la descarga predominantemente en el semiciclo negativo debido a las características propias del efecto corona. Debido a que cada vez se produce la descarga a valores mayores de tensión, la corriente sube rápidamente llegando en tiempos del orden de los 10  $\mu$ S al valor que determinen para ese instante la magnitud de la tensión aplicada, la resistencia del resto del aislador y la caída de tensión en el arco que se

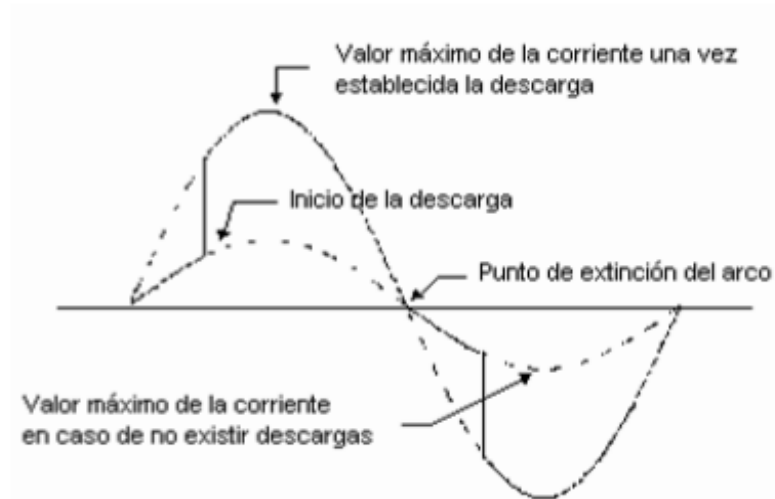
establece, siguiendo después la forma característica que le corresponda de acuerdo a la onda de tensión aplicada (Véase la figura N° 55).

**Figura N° 55.** Efecto de las descargas sobre la forma de onda de la corriente.

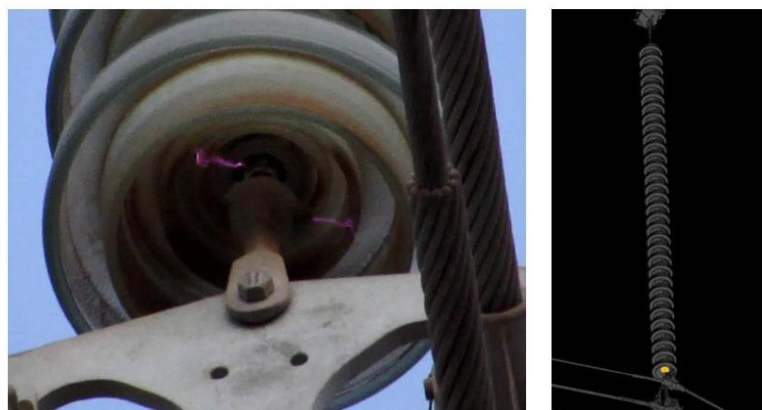
Puntos de Ionización (descargas) de color azulino sobre la parte inferior del primer aislador, cerca al vástago y/o próximo al conductor.

**Figura N° 56.** Nivel de efluvi 1.  
Fuente: Propia

Nivel de Efluvio	Descripción de la Actividad Eléctrica (Efecto Visual)
1	Puntos de ionización (descargas) de color azulino sobre la parte inferior del primer aislador, cerca al vástago y/o próximo al conductor.
2	Puntos de ionización en más de un aislador de color azulino/naranja sobre la cadena de aisladores.
3	Puntos de ionización a lo largo de la cadena de aisladores sin descargas parciales, color azulino/naranja, en más del 30% de la cadena.
4	Descargas parciales fugaces (arcos) entre sectores, de color naranja sobre la cadena de aisladores.
5	Descarga eléctrica total (Flash Over) de color naranja a lo largo de toda la cadena de aisladores.
