# UNIVERSIDAD NACIONAL DEL CALLAO

## “MONITOREO Y CONTROL DE LA CONTAMINACIÓN EN LOS AISLADORES DE LAS LÍNEAS DE TRANSMISIÓN DE 500KV DENTRO DE LA FRANJA COSTERA CENTRO-SUR PERUANA”

TESIS PARA OBTENER TÍTULO PROFESIONAL DE  
INGENIERO ELECTRICISTA

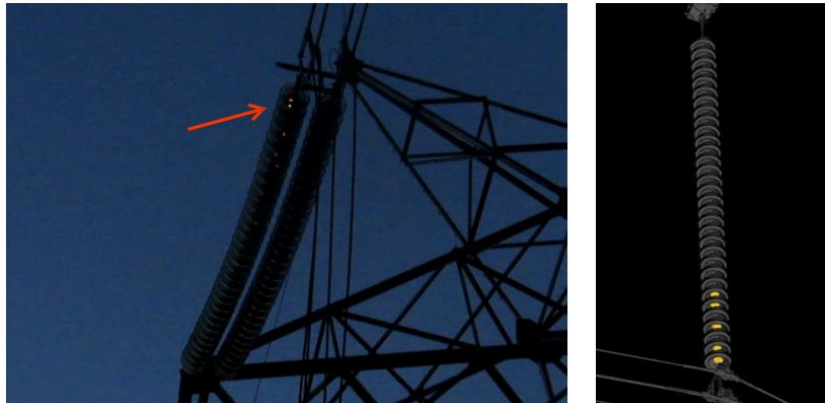
**Figura N° 57.** Nivel de efluvo 2.  
Fuente: Propia

- **Actividad eléctrica con Nivel de Efluvo 2**

Puntos de ionización en más de un aislador y menor al 30% de la cadena, de color azulino/naranja sobre la cadena de aisladores.

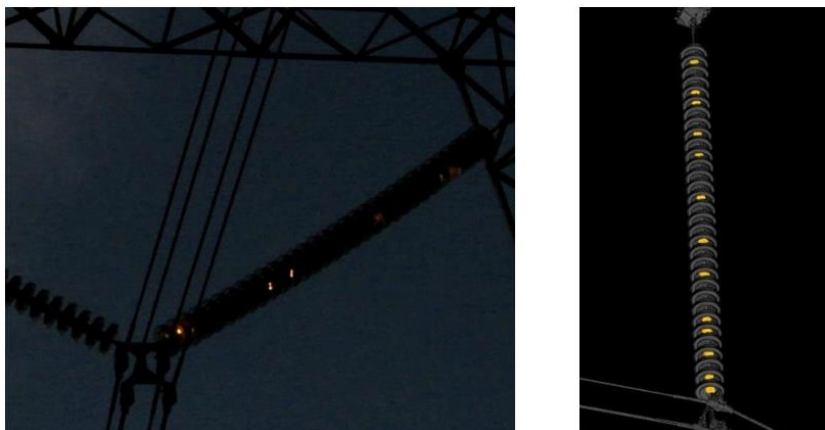
**Figura N° 58.** Nivel de efluvo 3.  
Fuente: Propia

- **Actividad eléctrica con Nivel de Efluvo 3**

Puntos de ionización a lo largo de la cadena de aisladores sin descargas parciales, color azulino/naranja, en más del 30% de la cadena.

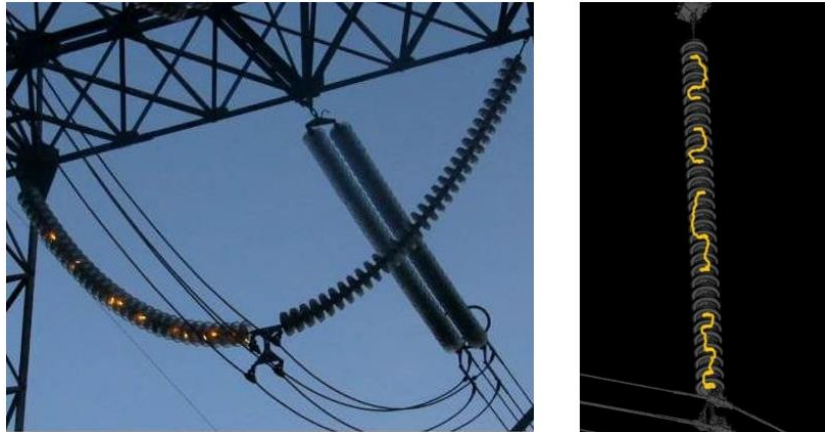
**Figura N° 59.** Nivel de efluvo 4.  
Fuente: Propia

- **Actividad eléctrica con Nivel de Efluvo 4**

Descargas parciales fugaces (arcos) entre sectores, de color naranja sobre la cadena de aisladores.

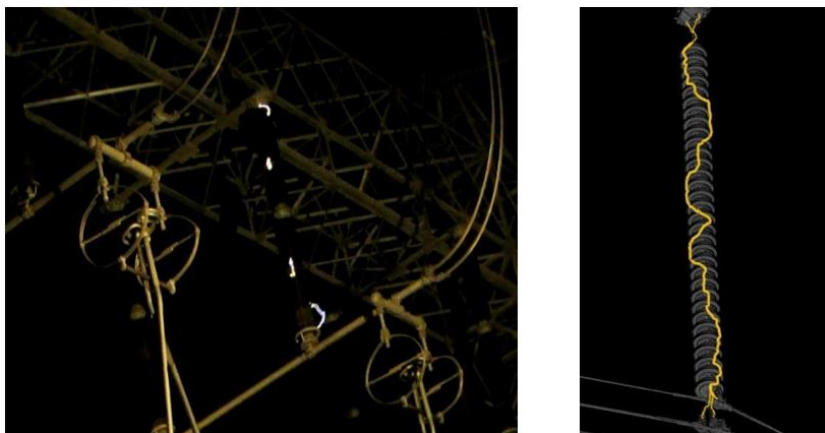
**Figura N° 60.** Nivel de efluvo 5.  
Fuente: Propia

- **Actividad eléctrica con Nivel de Efluvo 5**

Descarga eléctrica total (Flash Over) de color naranja a lo largo de toda la cadena de aisladores.

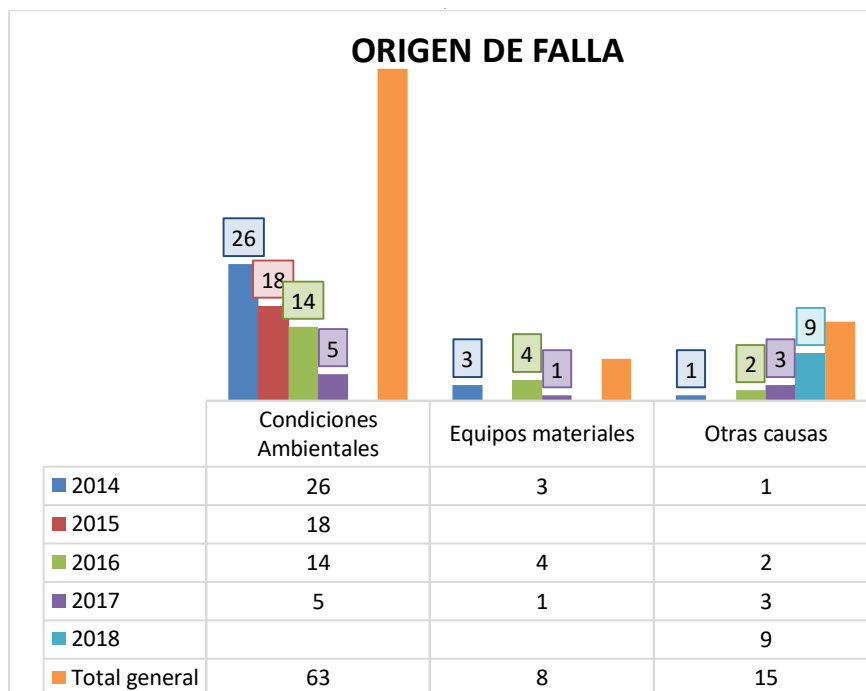
Para la selección del proyecto se realizó un análisis del origen o causa de las fallas, para centralizarnos al problema del proyecto, seleccionando la causa de mayor incidencia, lo cual, se dio por contaminación ambiental, se verifica en el siguiente gráfico el número de fallas por origen, del 2014 al 2018:

**Gráfico N° 01.** Análisis de las causas por fallas en la calidad del suministro de energía.

Se evidencia que el origen de falla de mayor impacto en el periodo 2014-2018, fue por contaminación en la cadena de los aisladores. Teniendo un comportamiento no constante, destacando el año 2018 por no tener fallas por causa de contaminación.

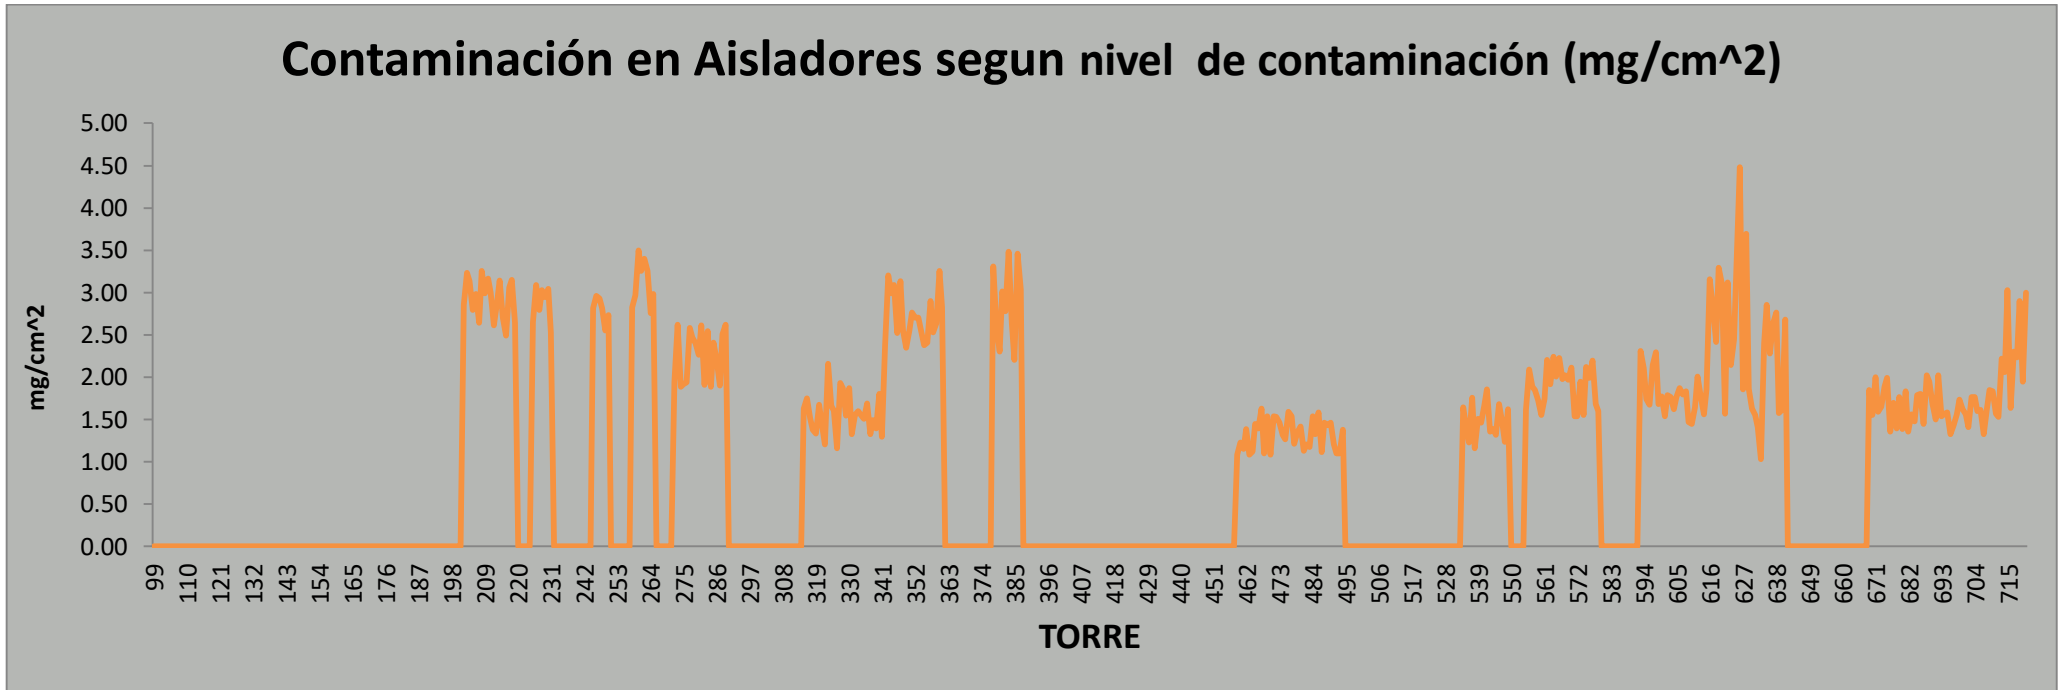
Este ensayo va a dar como resultado valores de Conductividad Eléctrica (decisiemens por metro ó  $\Omega^{-1}\cdot\text{m}^{-1}$ ). (Véase la tabla N°16, en la página “133”).

**Gráfico N° 02.** Análisis físico de línea - 5032 de ATS.  
 Fuente: Anexo 06 – Análisis Físico.

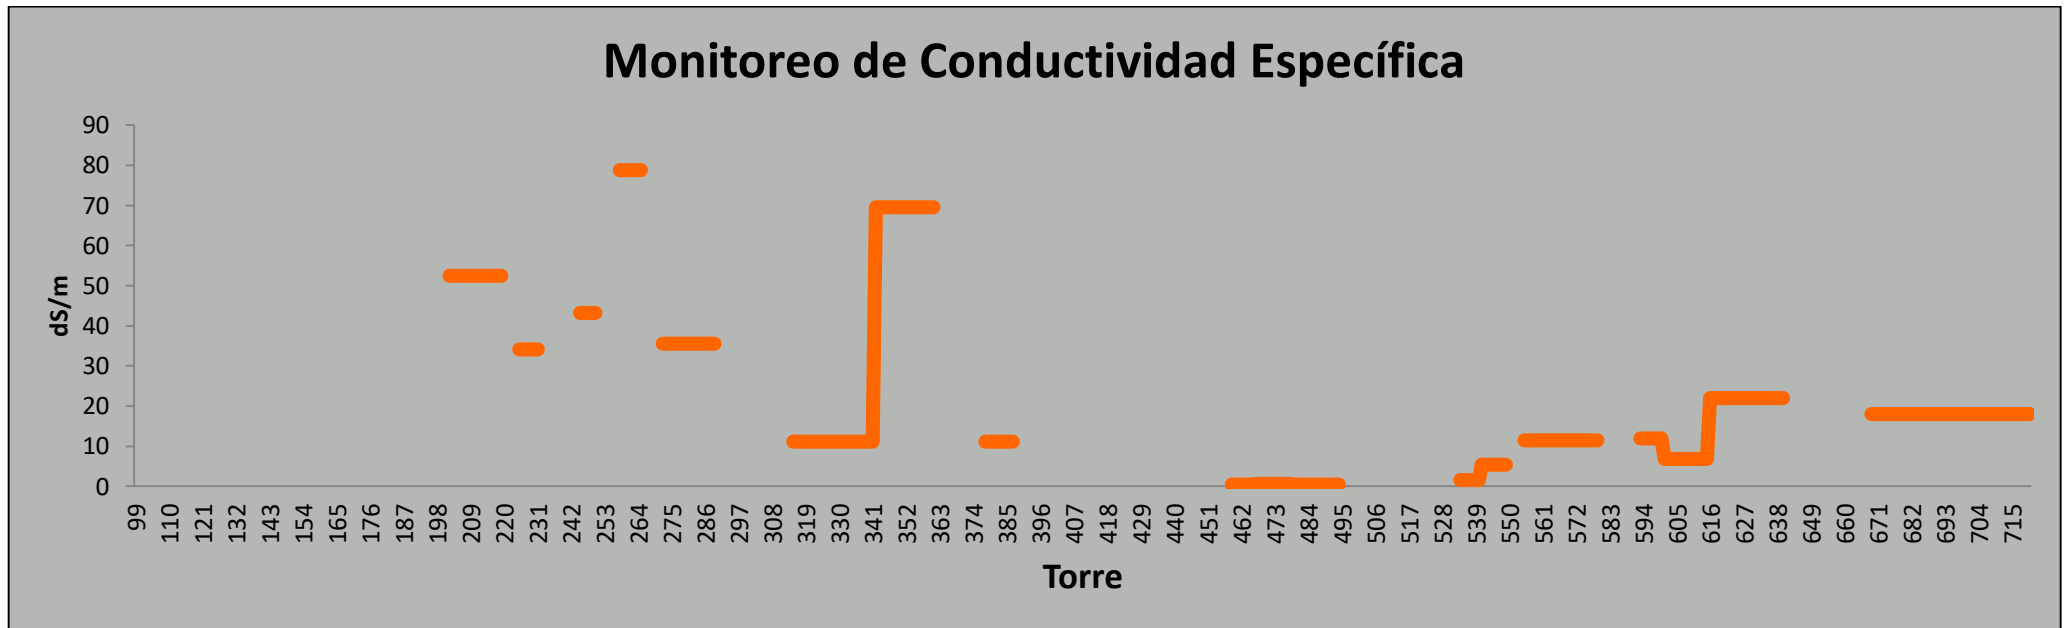
**Gráfico N° 03.** Monitoreo de la conductividad específica.  
 Fuente: Anexo 07 – Análisis Químico por Conductividad.

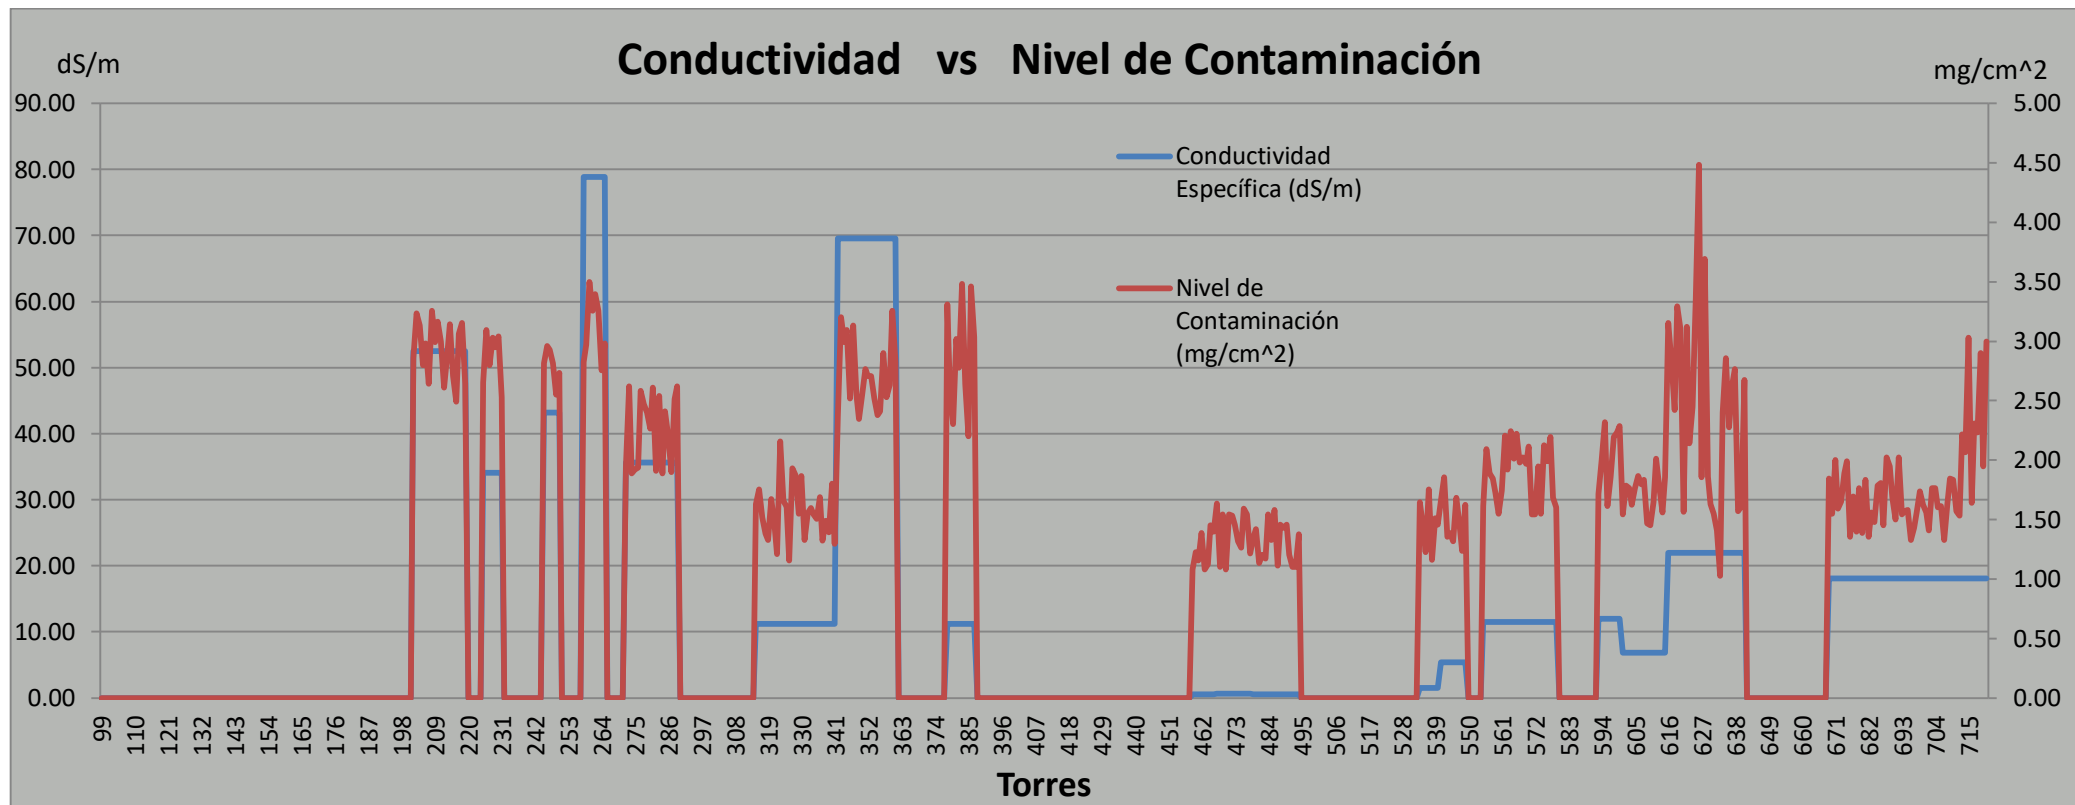
Cloruro de Sodio y Yeso, ambos componentes, constituyen sales solubles en agua que pueden provocar fallas por flashover en los aisladores, en ambientes con una humedad relativa superior a 77%.
--	--

**Gráfico N° 04.** Conductividad por nivel de contaminación  
 Fuente: Anexo 08 – Análisis Químico por Composición.

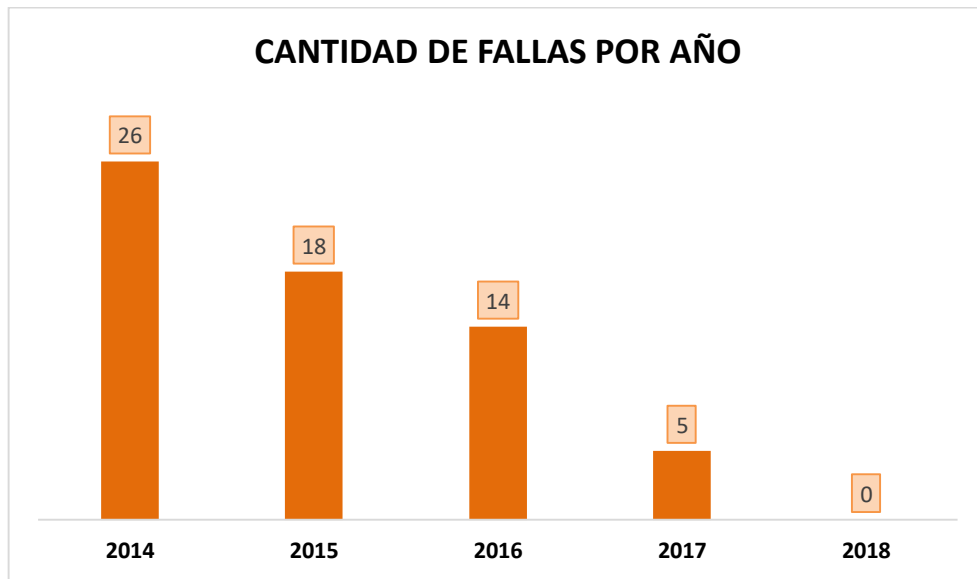
**Gráfico N° 05.** Análisis de la cantidad de fallas por año en las líneas de ATS.

(Véase el gráfico N° 5), se tiene un comportamiento no constante que difiere en los años, presentándose una disminución de fallas en el transcurso de los años. El pico de falla fue en el año 2014 con 26 fallas. Asimismo, se destaca el año 2018 por no tener fallas por causa de la contaminación. La tabla descriptiva del grafico se puede ver en el Anexo 05, ATS - base de fallas.

Mediante las tablas dinámicas de Excel se seleccionó la información para graficar el comportamiento anual del número de fallas en cada año correspondiente al periodo 2014-2018 (Véase el gráfico N° 5, en la página “143”).

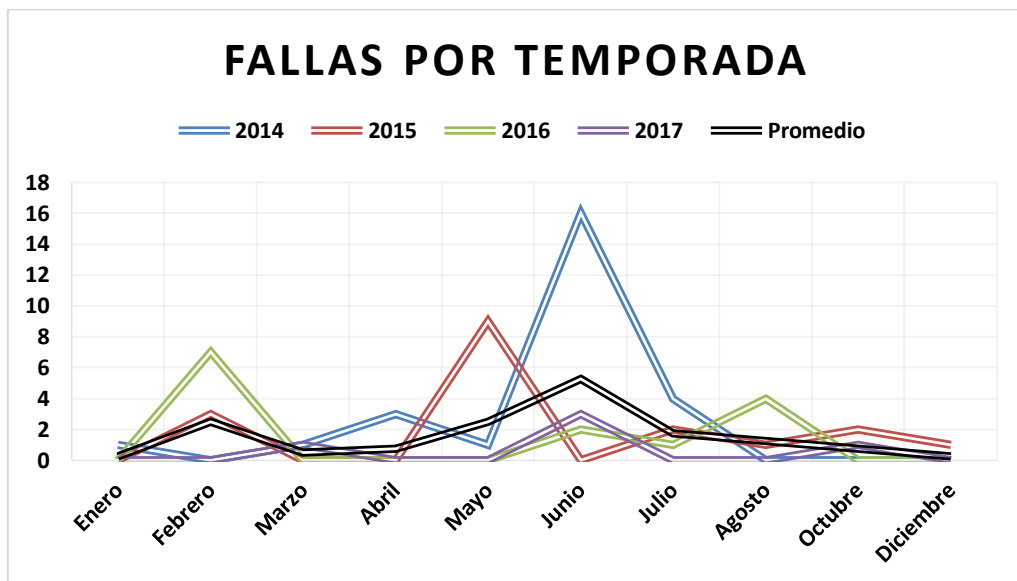
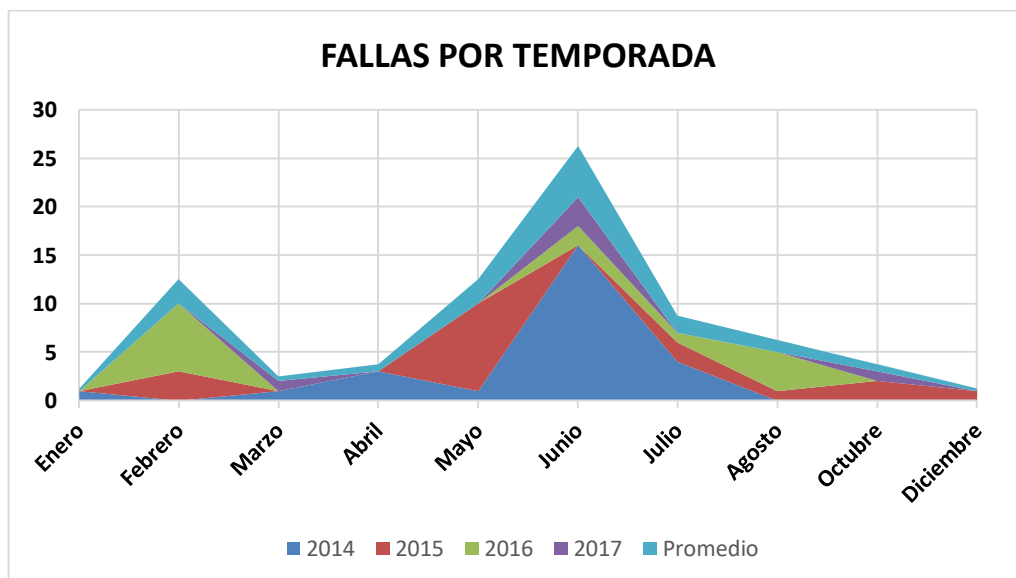
**Gráfico N° 06.** Análisis de la cantidad de fallas por temporadas del año - tipo lineal.  
Fuente: Anexo 05 – ATS Base de Fallas.

**Gráfico N° 07.** Análisis de la cantidad de fallas por temporadas del año tipo área.  
Fuente: Anexo 05 – ATS Base de Fallas.

Se evidencia un incremento de fallas por contaminación en los meses de mayo, junio y julio; meses que comprenden la estación de invierno, caso contrario para el resto de los meses, en los cuales se registraron cantidades

mínimas de fallas referente a la contaminación de los aisladores. Por otro lado, en el mes de junio presenta el mayor índice de fallas con 16 salidas de las líneas a causa de contaminación en el periodo 2014 - 2018. Y el mes de mayo con 9 salidas de líneas tomando el segundo lugar. La base de datos correspondiente a los gráficos N°6 y 7 se puede observar en el Anexo 05, ATS Base de fallas.

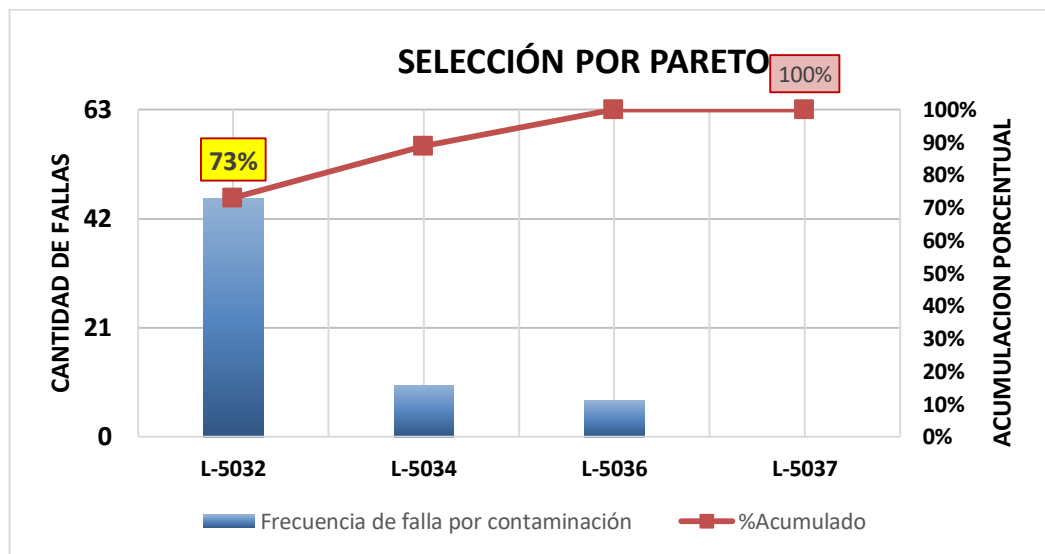
Nos basamos en este cuadro (tabla N°20) para realizar el análisis de las líneas bajo el principio de Pareto, que expresa que una pequeña parte de la población (cerca de un 20%) representa la mayor parte (cerca del 80%) del aspecto estudiado. A su vez la población restante que es mayoritaria (80%), posee una pequeña cantidad de ello (20%). Bajo este principio solo

seleccionamos el primer tramo el cual representan el 25% de la población total, y un 73% de la cantidad de fallas totales (Véase el gráfico de Pareto N° 08), lo que nos indican la necesidad de enfocarnos en estos dos tramos por representar casi el 90% del total de fallas por contaminación.

**Gráfico N° 08.** Análisis de la cantidad de fallas por el método de Pareto en los tramos de ATS.

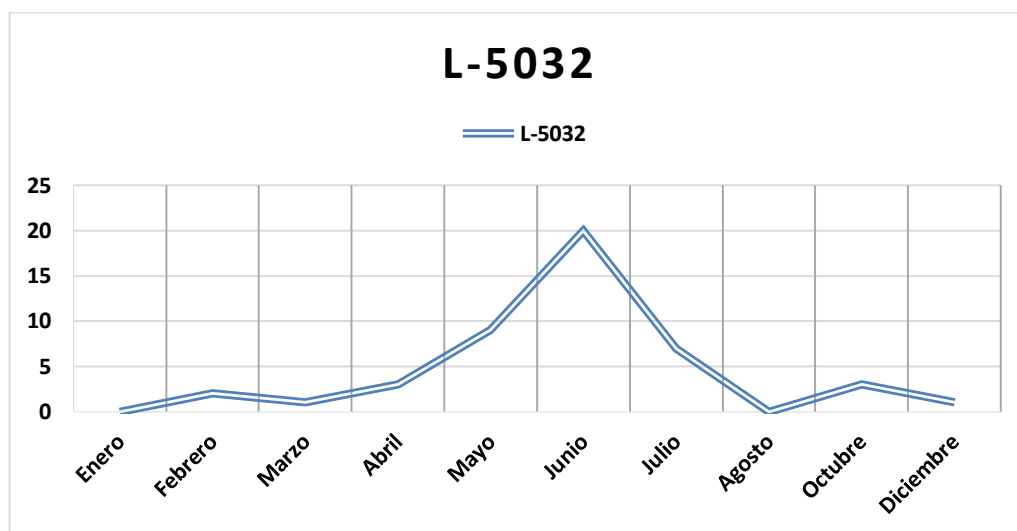
Posteriormente, se volvió a graficar las fallas mensuales del tramo elegido (L-5032), durante el periodo 2014 - 2010. (Véase el grafico N°09)

**Gráfico N° 09.** Cantidad de fallas de los tramos con mayor índice de fallas.  
Fuente: Anexo 05 - ATS Base de Fallas

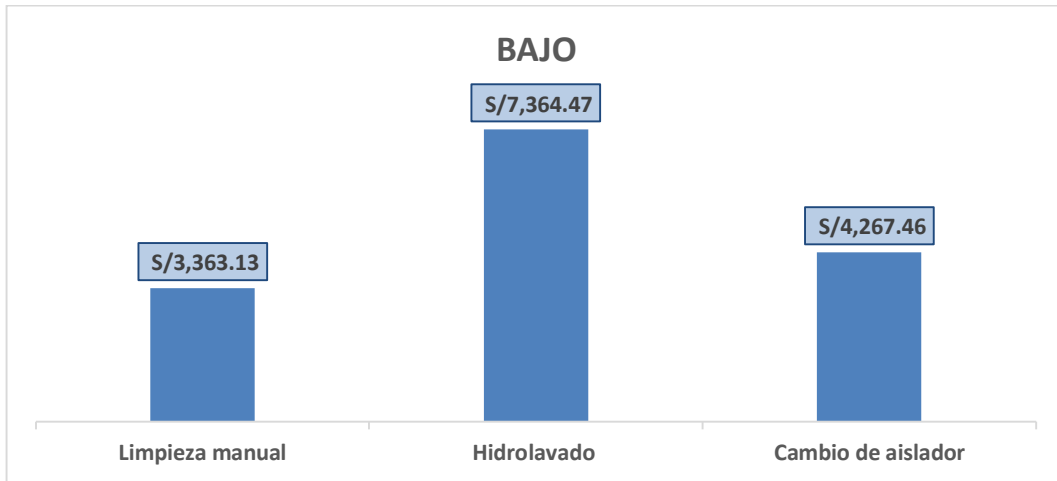
**Gráfico N° 10.** Costos con grado de contaminación baja.  
Fuente: Anexo-10 Planilla de mantenimiento por torre L-5032.

Del gráfico N° 10, se evidencia que para un grado de contaminación baja se recomienda el mantenimiento de tipo manual.

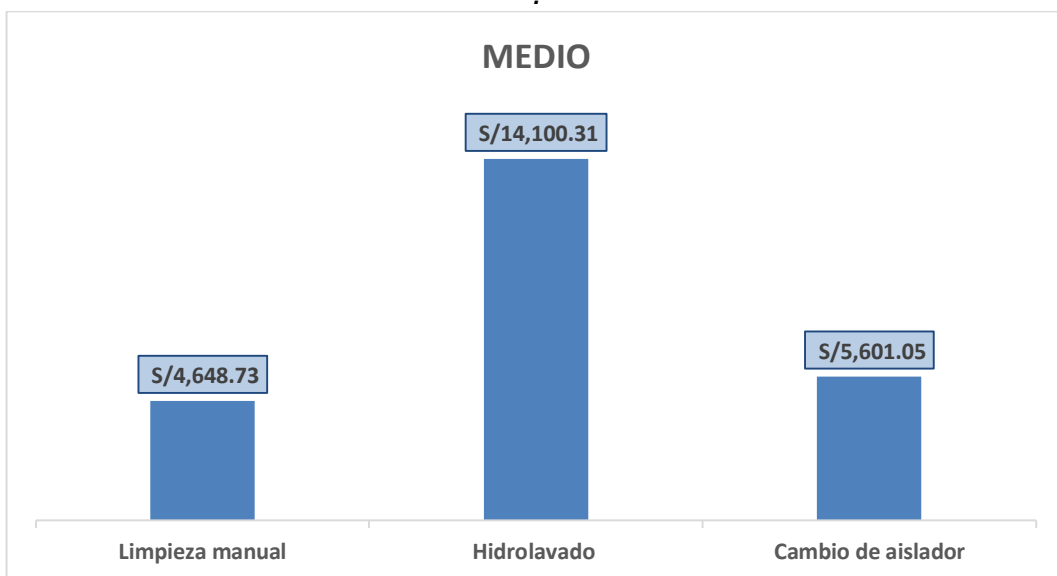
**Gráfico N° 11.** Costo con grado de contaminación media  
Fuente: Anexo-10 Planilla de mantenimiento por torre L-5032.

Del gráfico N° 11, se evidencia que para un grado de contaminación medio se recomienda el mantenimiento de tipo manual.

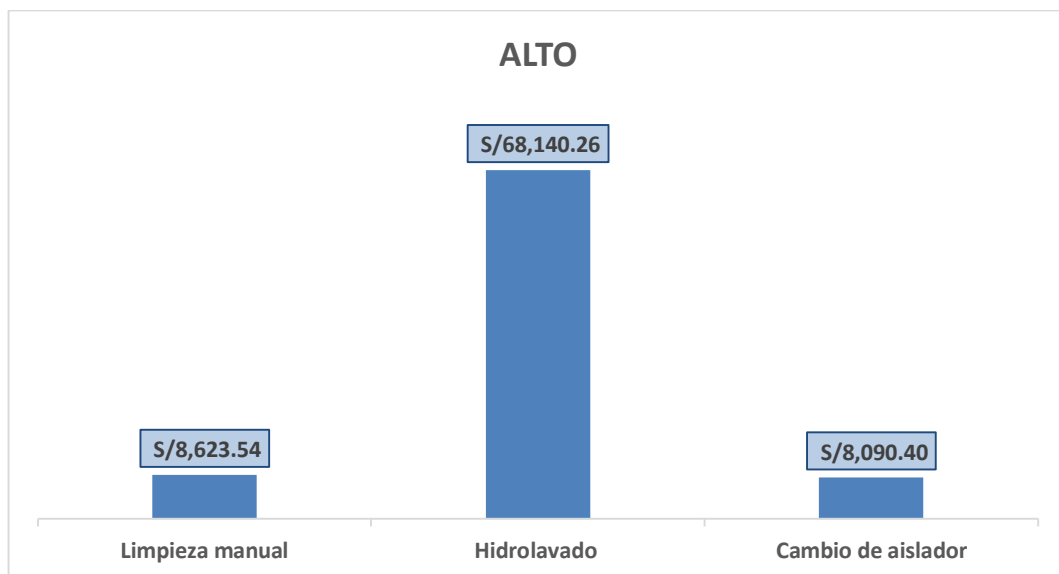
**Gráfico N° 12.** Costo con grado de contaminación alta.  
Fuente: Anexo-10 Planilla de mantenimiento por torre L-5032.

Del gráfico N° 12, se evidencia que para un grado de contaminación alta se recomienda cambio de aisladores.

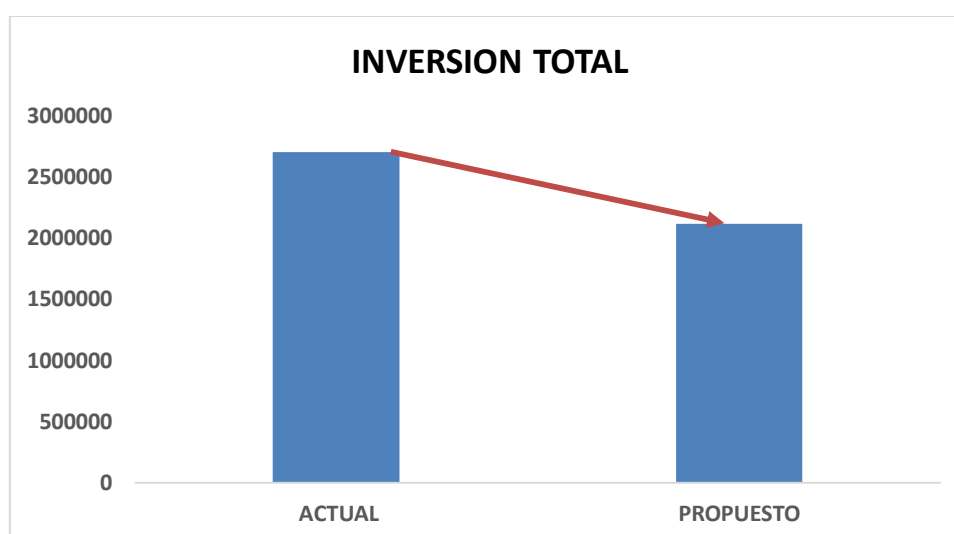
COMPARACION DEL COSTOS DE INVERSION						
TIPOS DE MANTENIMIENTO ACTUAL				TIPO DE MANTENIMIENTO PROPUESTO		
	CAMBIO POR SILICONADO	LIMPIEZA MANUAL	HIDROLAVADO	INSPECCION	CAMBIO POR SILICONADO	LIMPIEZA MANUAL
	\$821,264.55	\$1,541,879.28	\$ 137,701.47	\$ 198,218.60	\$1,041,527.92	\$1,072,638.80
<b>INVERSION TOTAL</b>	\$ 2,699,063.90			\$ 2,114,166.73		
<b>Δ</b>	\$			584,897.17		
<b>EQUIVALENCIA PORCENTUAL</b>				22 %

**Gráfico N° 13. Comparativa de costos de inversión.**

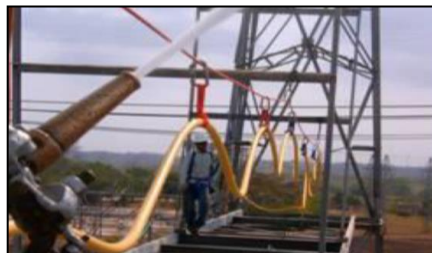
**8.12.1** Para lavar las cadenas de aisladores en las estructuras tipo anclaje y en V es necesario hacerlo desde la viga, para esto es necesario utilizar la línea de vida y el uso cintas y mosquetones de manera que con la línea de vida y las cintas amarradas a esta la manguera quede asegurada para evitar que exista posibilidad de acercamiento a las partes energizadas.

Instalación de LV y aseguramiento de la manguera a esta.

La línea de vida permite también darle seguridad al ejecutor ante posibles caídas en altura, lavar las cadenas adecuadamente (mayor efectividad del lavado) y desde un solo punto (puente de la viga) se pueden lavar todas las fases, por lo que se disminuye el tiempo de lavado debido a que se evita que el operador ascienda y descienda de la estructura varias veces como se hace convencionalmente.

Esta acción permite mejorar la calidad del lavado del aislamiento aéreo (cadenas de retención y suspensión) debido a que la presión de lavado que impacta el equipo es similar a la de salida del chorro (550 a 700 psi) lo que no acontece si se efectúa el lavado con el chorro desde la parte inferior.

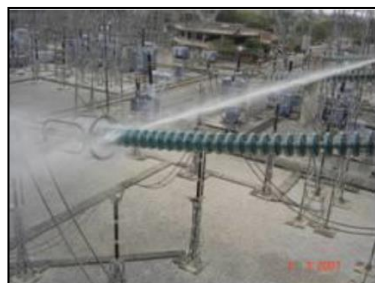
Lavado cadena anclaje y V

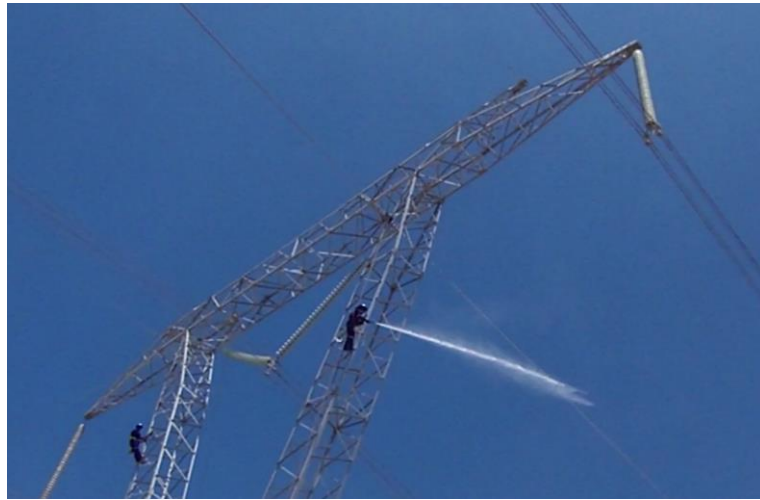
Figura 1: Posición de arranque de Pistola 45° hacia abajo

- 8.11.7** Conectar con línea de tierra de la pistola y la motobomba a la estructura en forma independiente.
- 8.11.8** Arrancar el equipo de lavado y seguir las instrucciones de operación del equipo motobomba. Posición de inicio de lavado: El Liniero 1 con la pistola hacia abajo con ángulo de 45° (Figura 1) y el operador de motobomba con equipo en funcionamiento realiza una primera prueba al vacío hasta alcanzar la presión requerida.

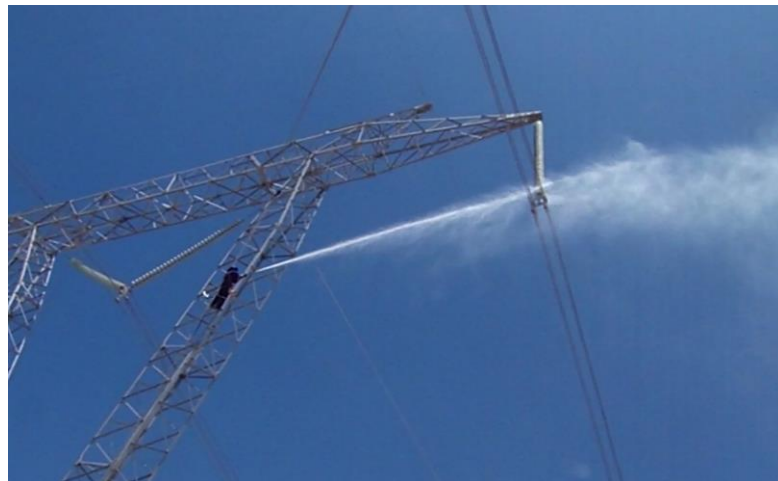
Figura 2: Primera Posición de Lavado, personal se ubica por debajo del aislador que se encuentra en la posición más bajo de la cadena de aisladores.

**8.11** Si la torre es de tipo suspensión, una vez predispuesto la motobomba y la soga servicio y con el Liniero 1 en la primera posición de lavado (Figura 2), en la cadena inferior, se desarrolla la actividad como sigue:

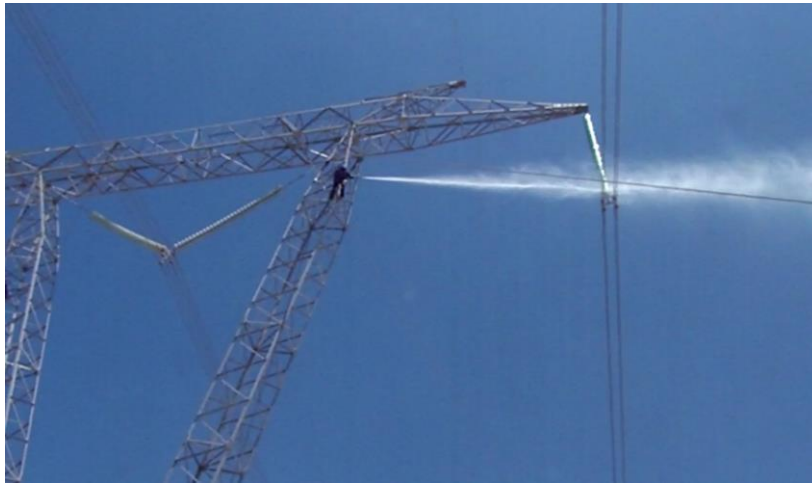
Figura 3a: Segunda Posición de lavado, personal se ubica a la altura del punto medio de la cadena de aisladores, a fin de alcanzar el punto más alto de la Cadena .

- 8.11.10** Luego el Liniero 1 sube a la segunda posición repitiéndose los pasos anteriores (Se recomienda lavar fase por fase)(Figura 3).

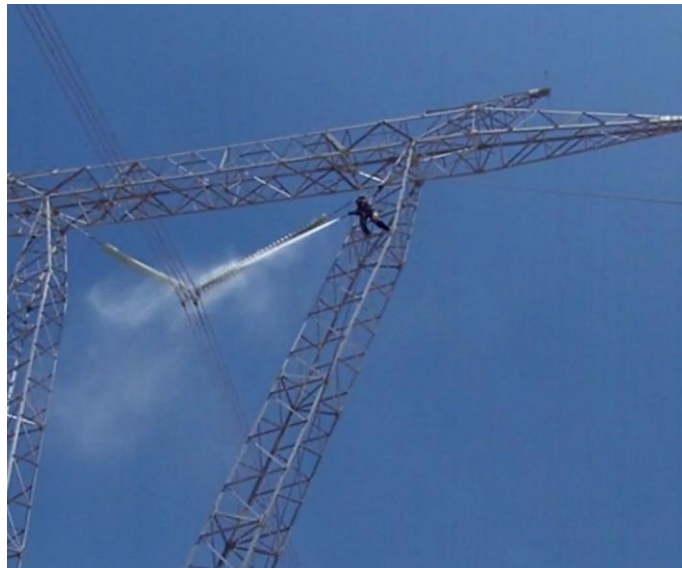
Figura 3b: Únicamente desde la Segunda Posición de lavado, personal puede lavar las cadenas en V.

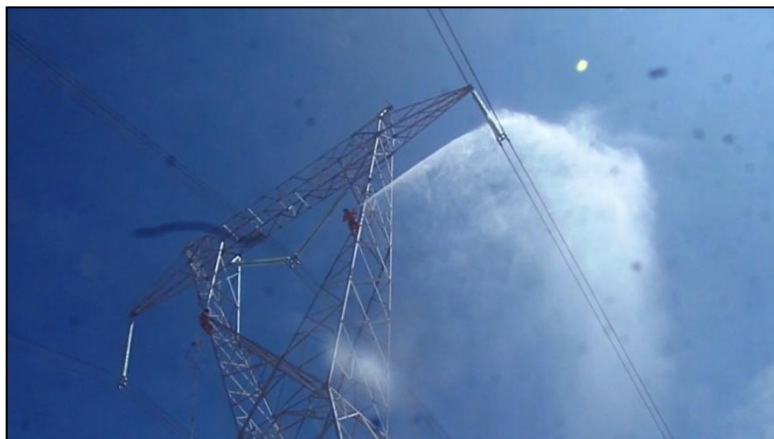
Figura 4: Para el lavado de las cadenas verticales el operador se posiciona entre las ventanas superior e inferior de la estructura autosoportada.

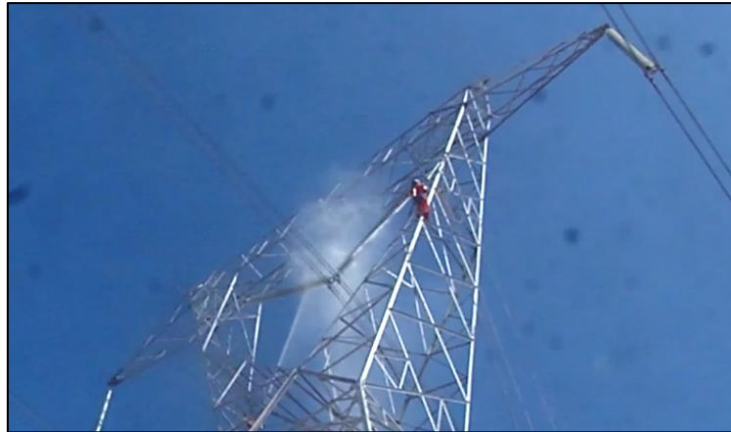
Figura 4: Para el lavado de las cadenas en "V" el operador 1 Y2 se posiciona en la zona de la unión entre las ventanas inferiores y superiores de las torres autosoportadas.

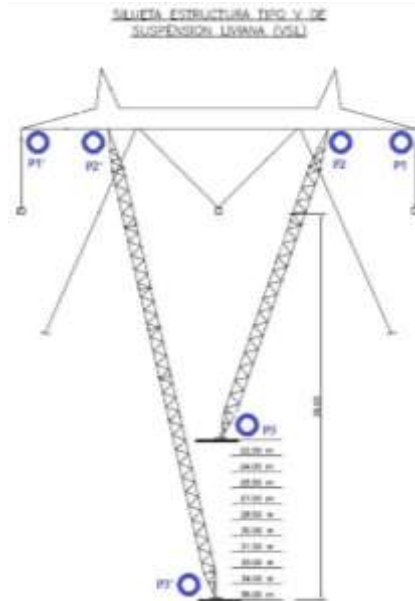
- Instalar sistema de poleas de maniobra: Se instalarán por estructura, un sistema de seis (06) poleas que estarán dispuestas de la siguiente forma: una (01) en la ménsula (P1), una (01) en el cruce de viga con montante (P2) y una (01) en la base de la torre (P3), ver esquema adjunto:

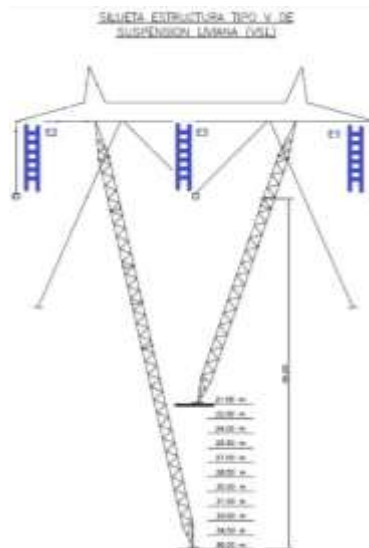
- Instalar escalera y aparejos de maniobra: Se instalarán los dispositivos y herramientas:
  - Escaleras de maniobra: (E1) sobre la ménsula izquierda próxima a la cadena de suspensión en sentido vertical, (E2) sobre la ménsula derecha próxima a la cadena de suspensión en sentido vertical y (E3) sobre la viga media próxima a las cadenas suspensión central, ver esquema:

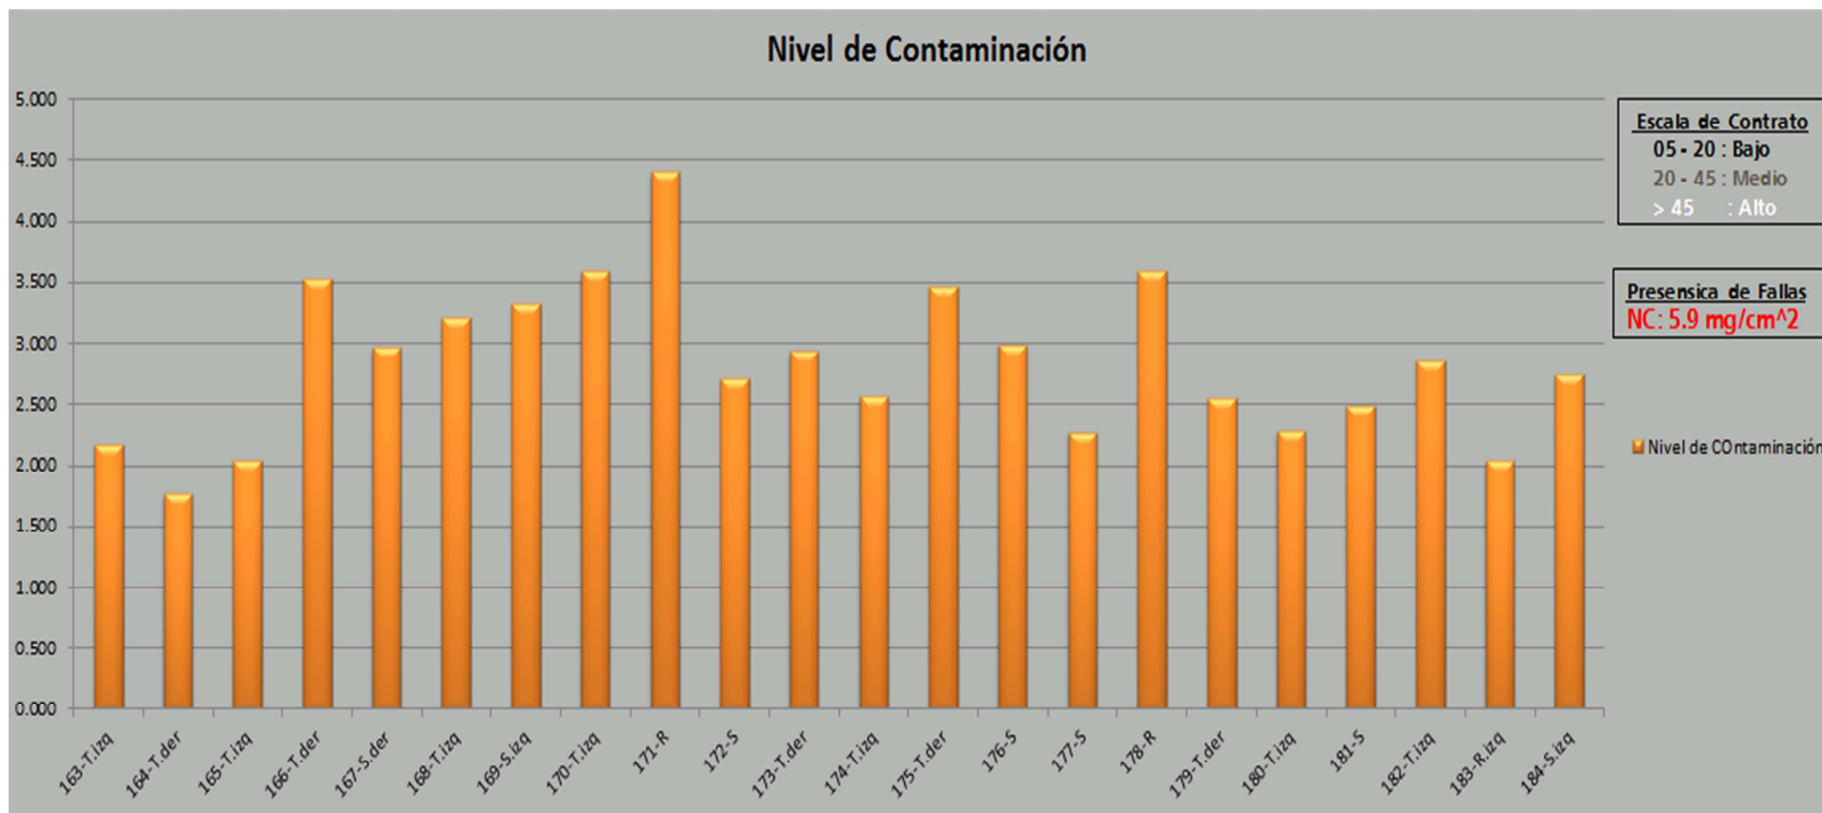
En el cuadro se muestran los valores de Nivele de Contaminación más alto por torre limpiada.

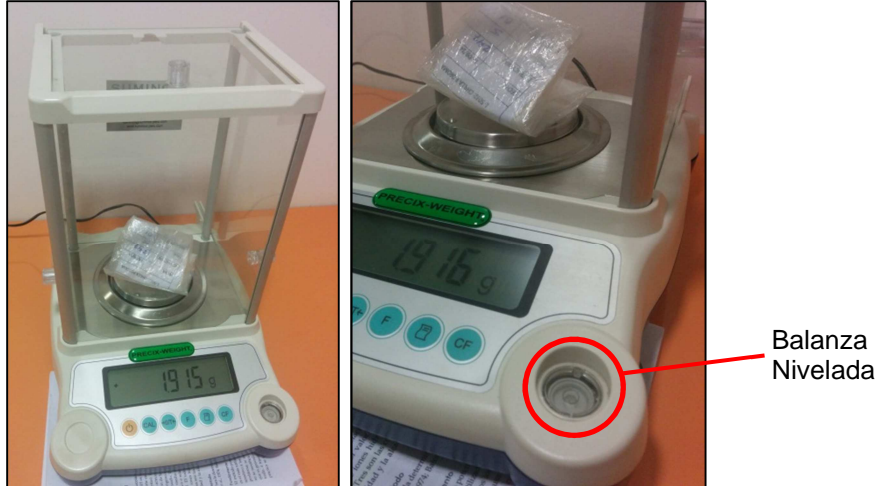
Muestra de contaminación: Torre 247 Fase S

Pesado de la muestra

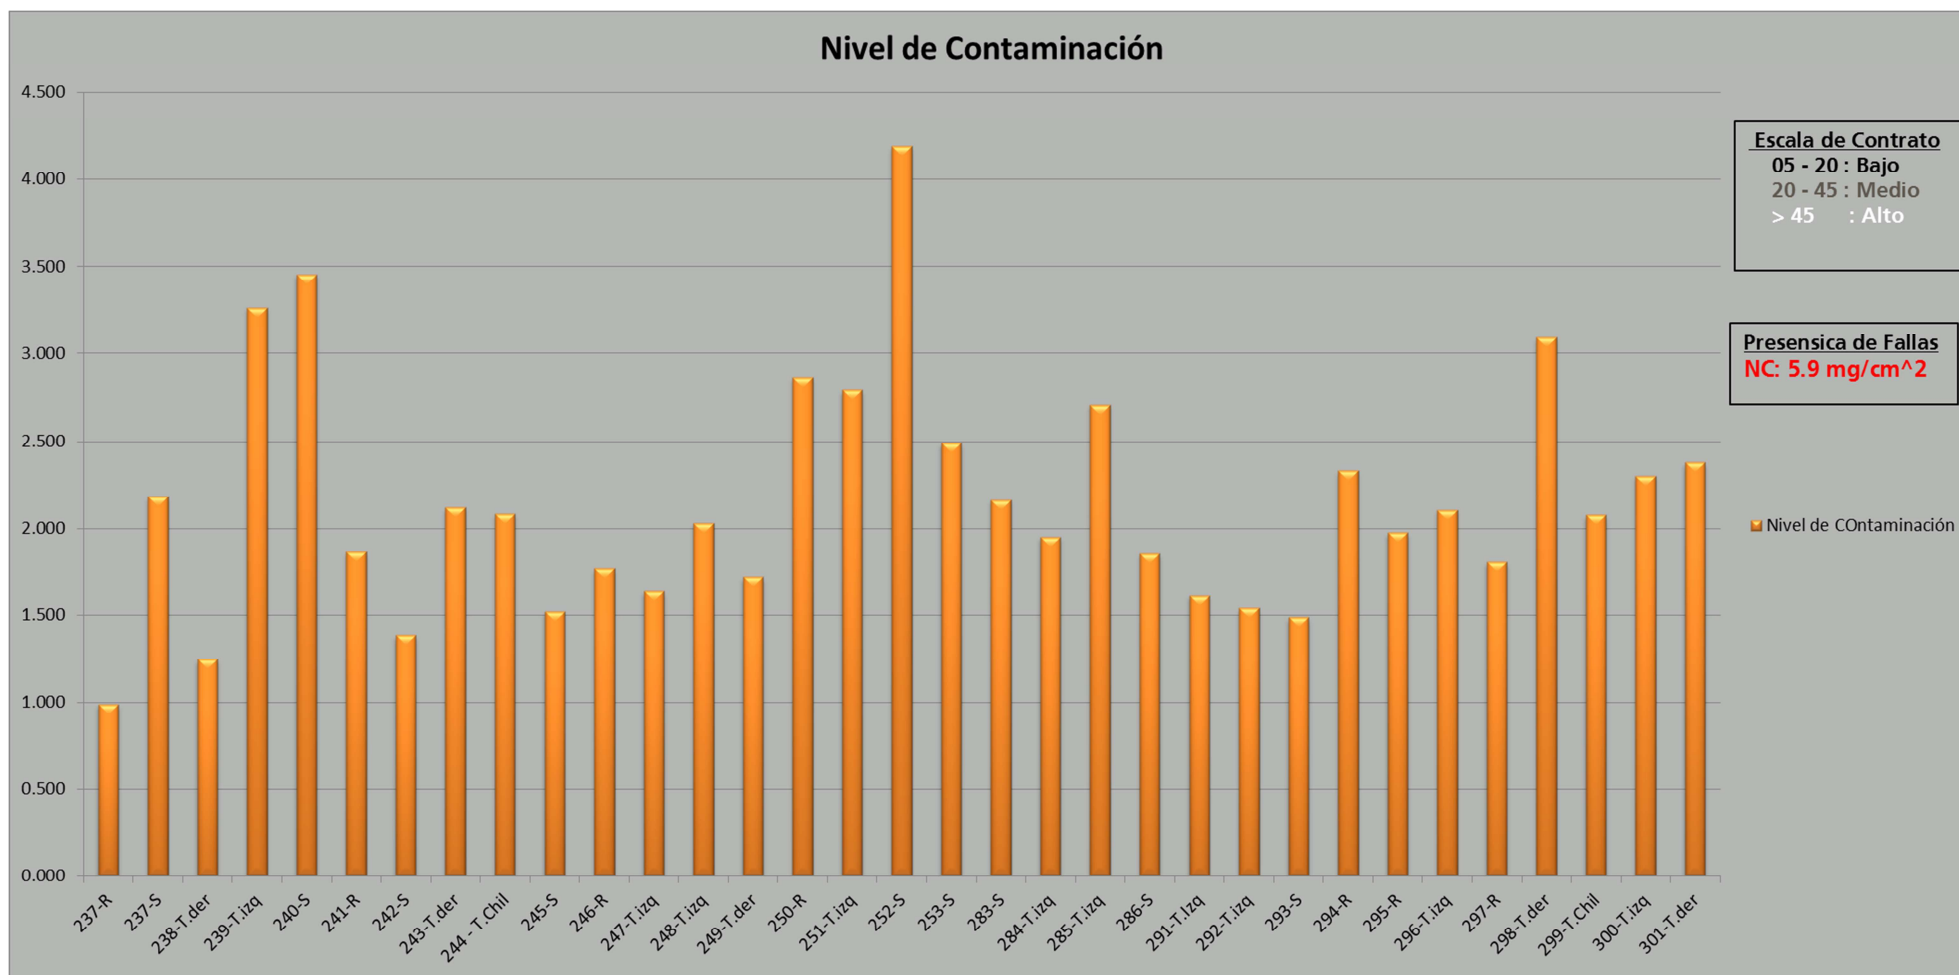
En el cuadro se muestran los valores de Nivele de Contaminación más alto por torre limpiada.

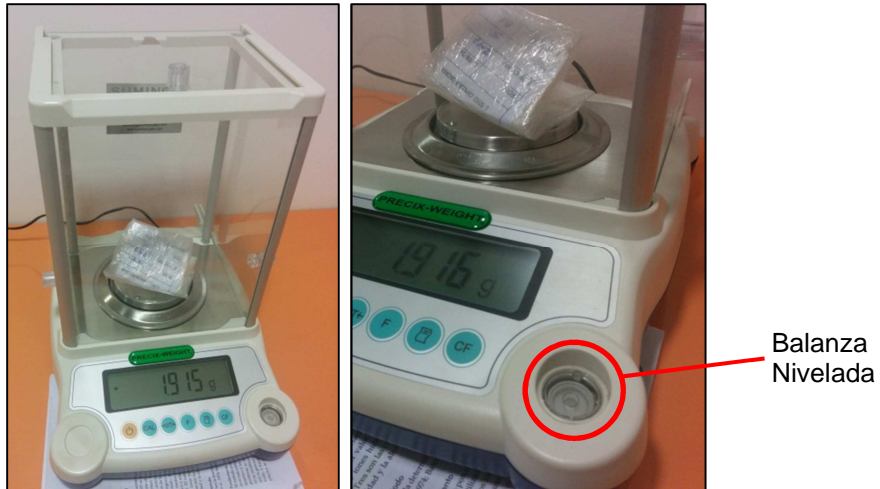
Muestra de contaminación: Torre 247 Fase S

Pesado de la muestra

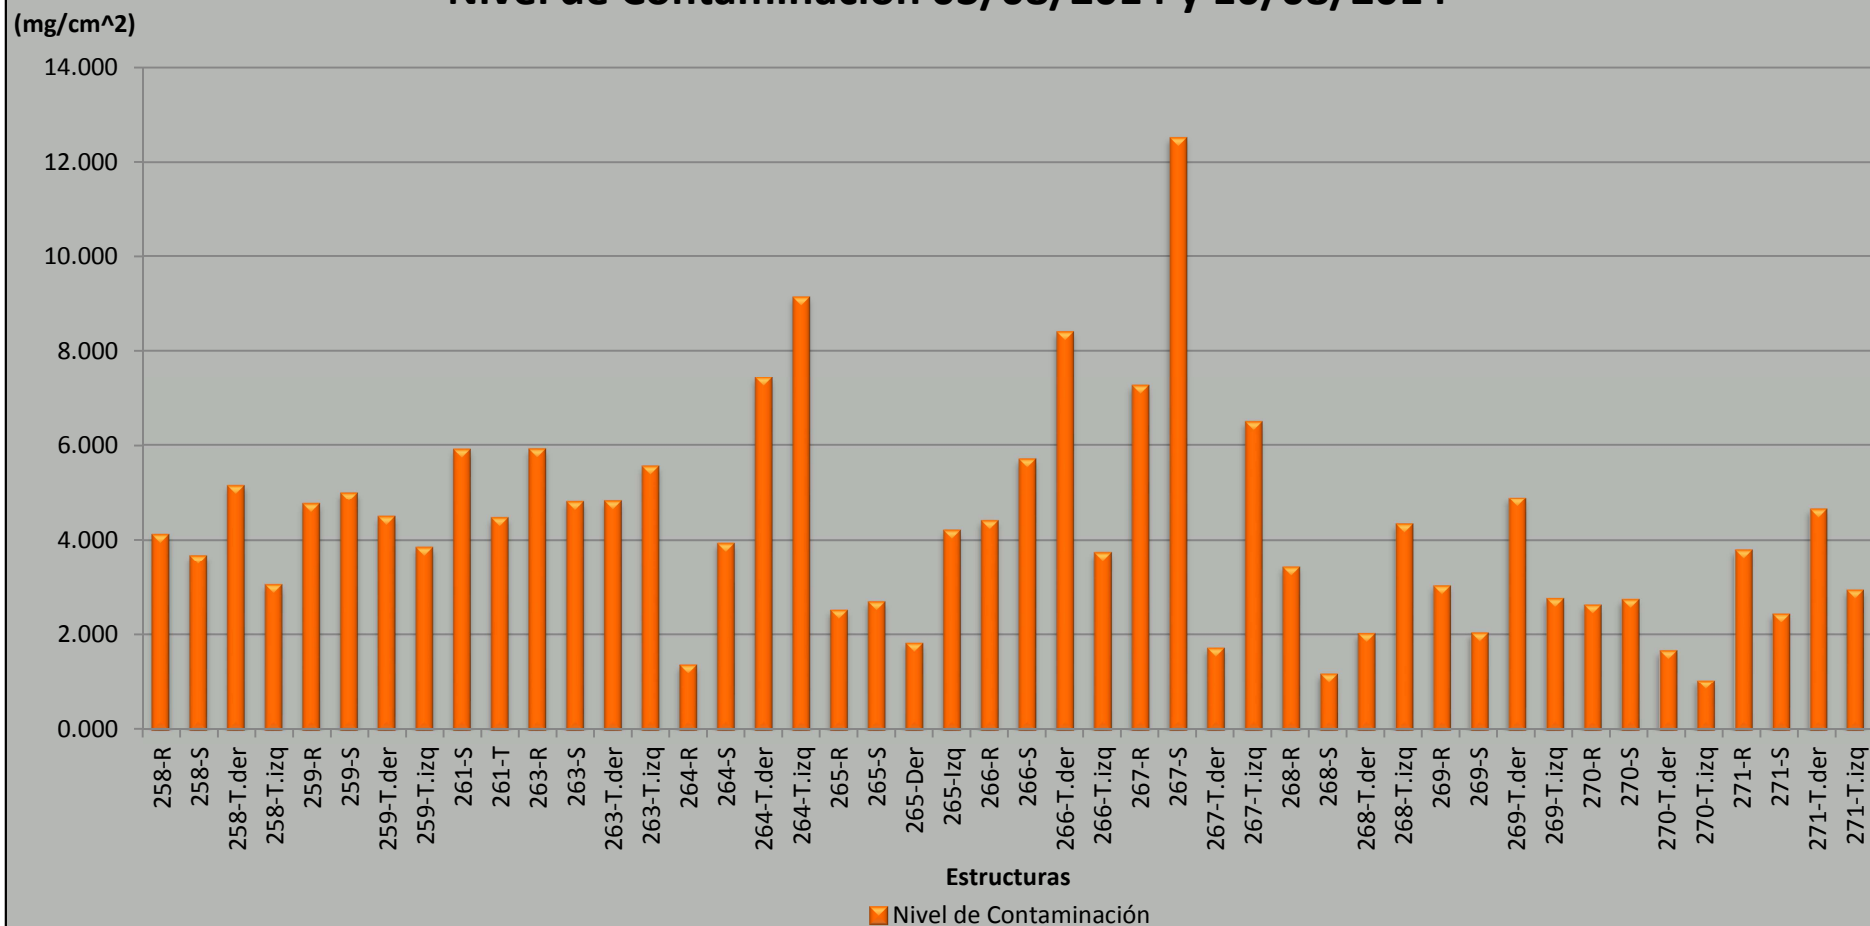
### Nivel de Contaminación 03/08/2014 y 10/08/2014
