# UNIVERSIDAD NACIONAL DEL CALLAO

## “MONITOREO Y CONTROL DE LA CONTAMINACIÓN EN LOS AISLADORES DE LAS LÍNEAS DE TRANSMISIÓN DE 500KV DENTRO DE LA FRANJA COSTERA CENTRO-SUR PERUANA”

TESIS PARA OBTENER TÍTULO PROFESIONAL DE  
INGENIERO ELECTRICISTA

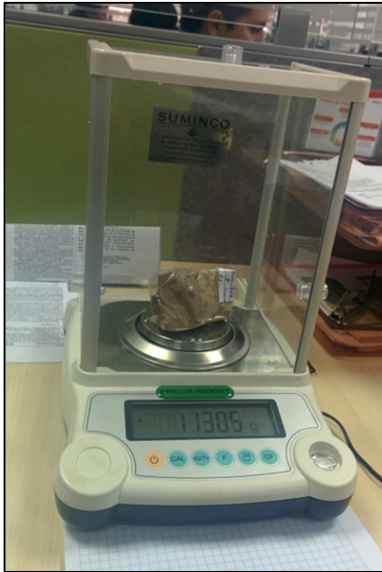
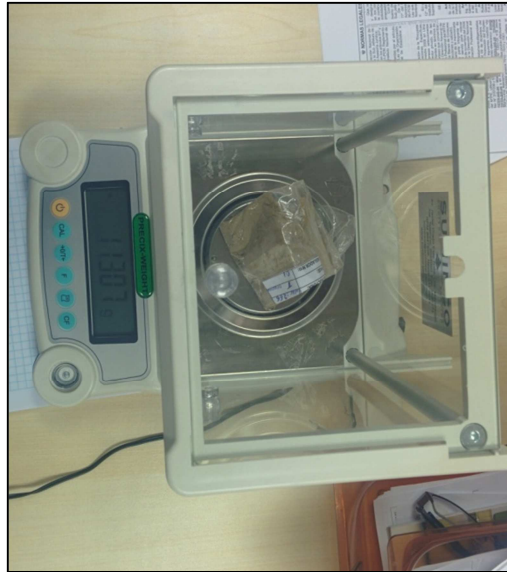
Se pesa cada muestra con todo y embolsado.

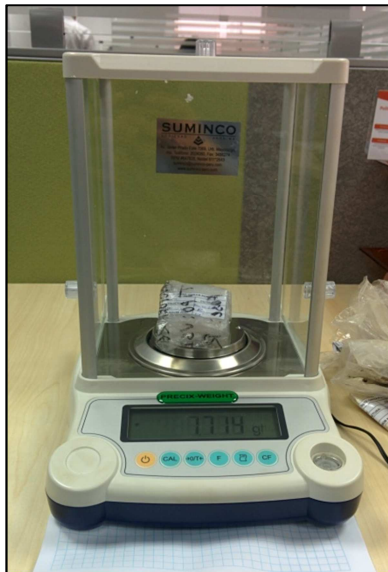
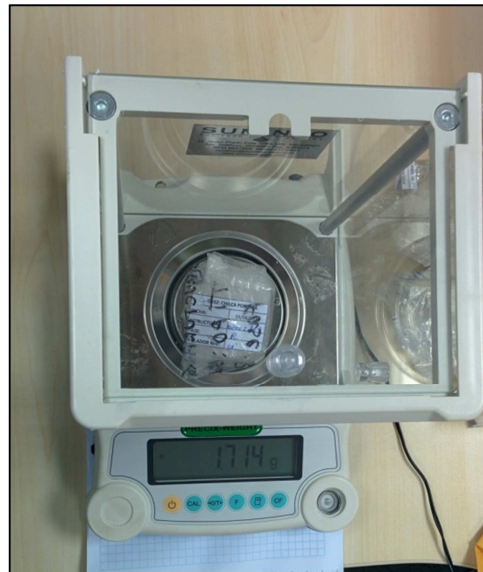
Se procede a separar cada muestra de su embolsado y se pesa el embolsado solo.

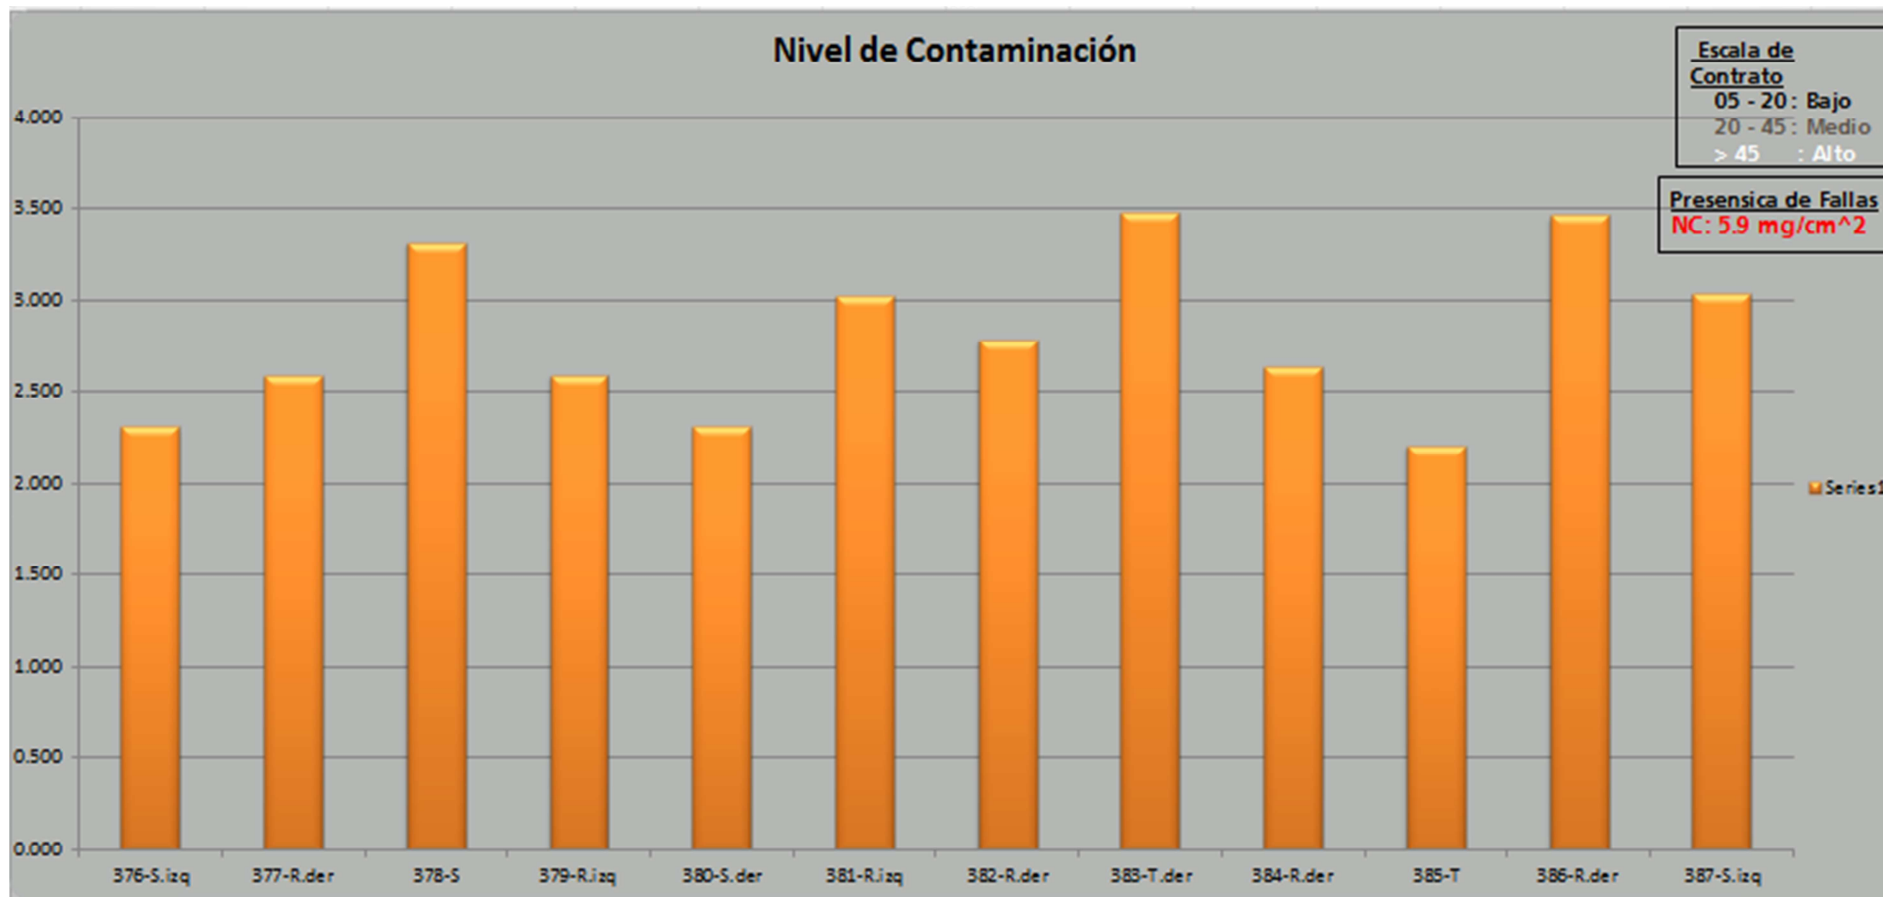
En el cuadro se muestran los valores de Nivele de Contaminación más alto por torre limpiada.

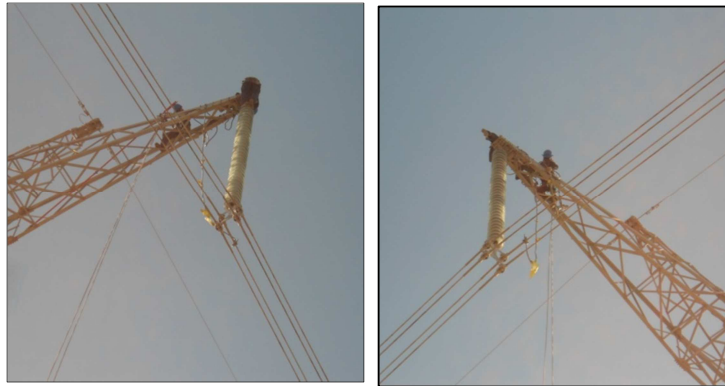
Fotos 1 y 2 : Aterramiento de líneas.

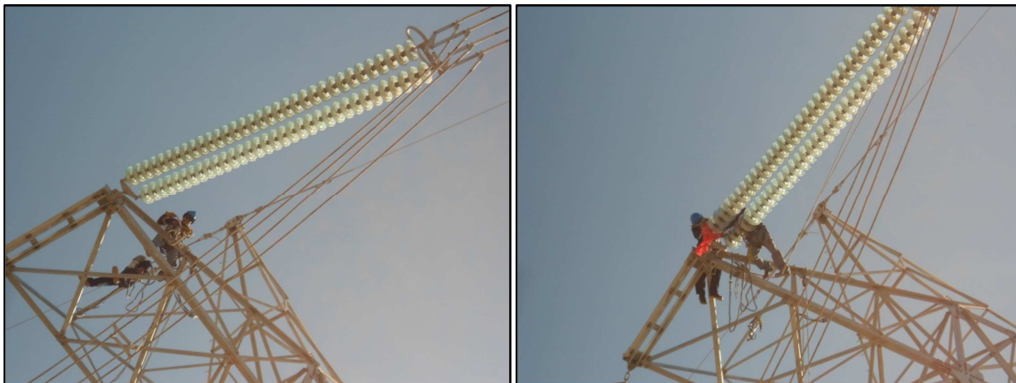
Fotos 3 y 4: Toma de muestra en torre 01 de L-5034.

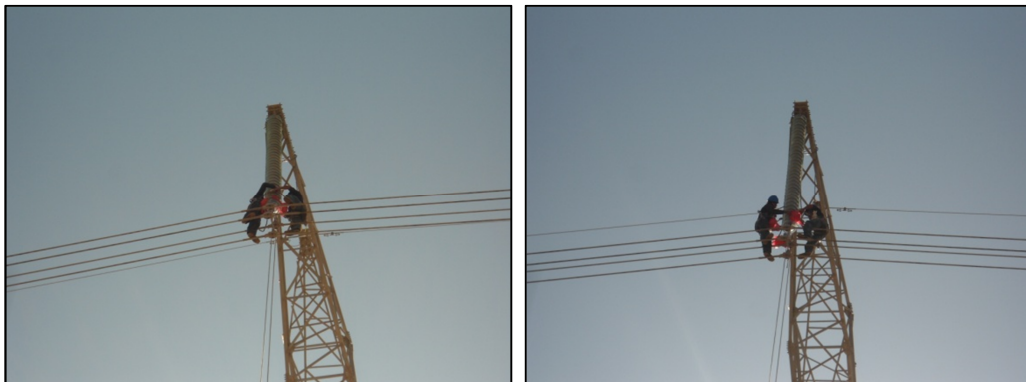
Fotos 5 y 6: Toma de muestra en torre 02 de L-5034.

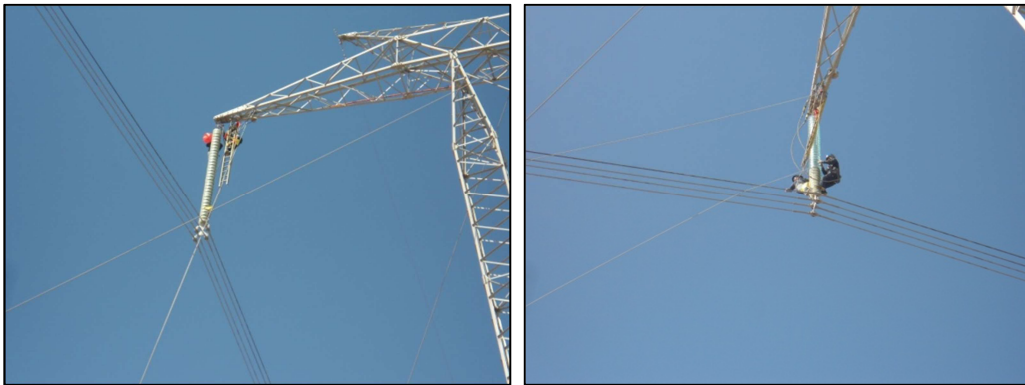
Foto 7 y 8: Toma de muestra en torre 720 de L-5032

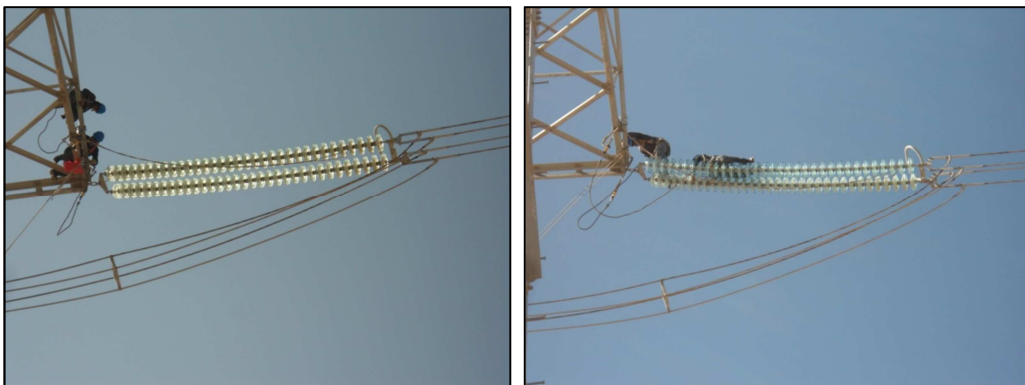
Foto 9 y 10: Toma de muestra en torre 721 de L-5032.

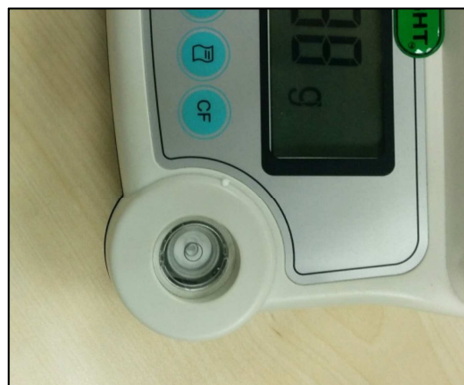
Se balancea la balanza antes de cada pesada.

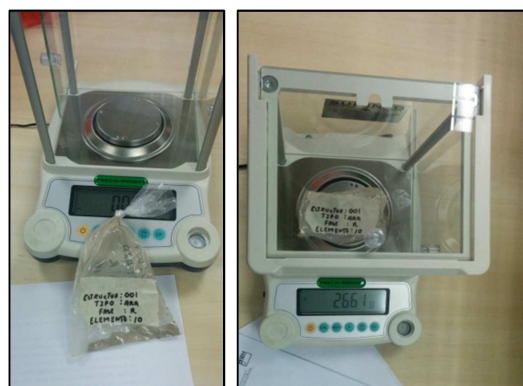
Se pesa cada muestra con todo y embolsado.

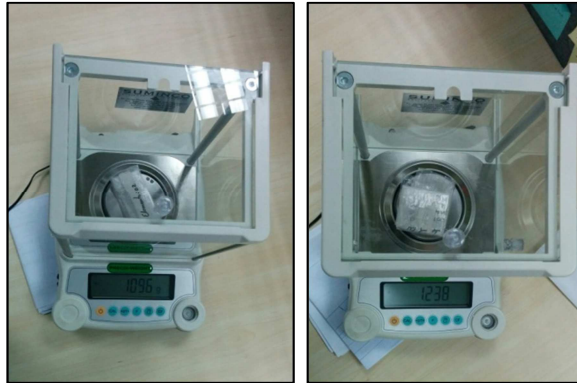
Se procede a separar cada muestra de su embolsado y se pesa el embolsado solo.

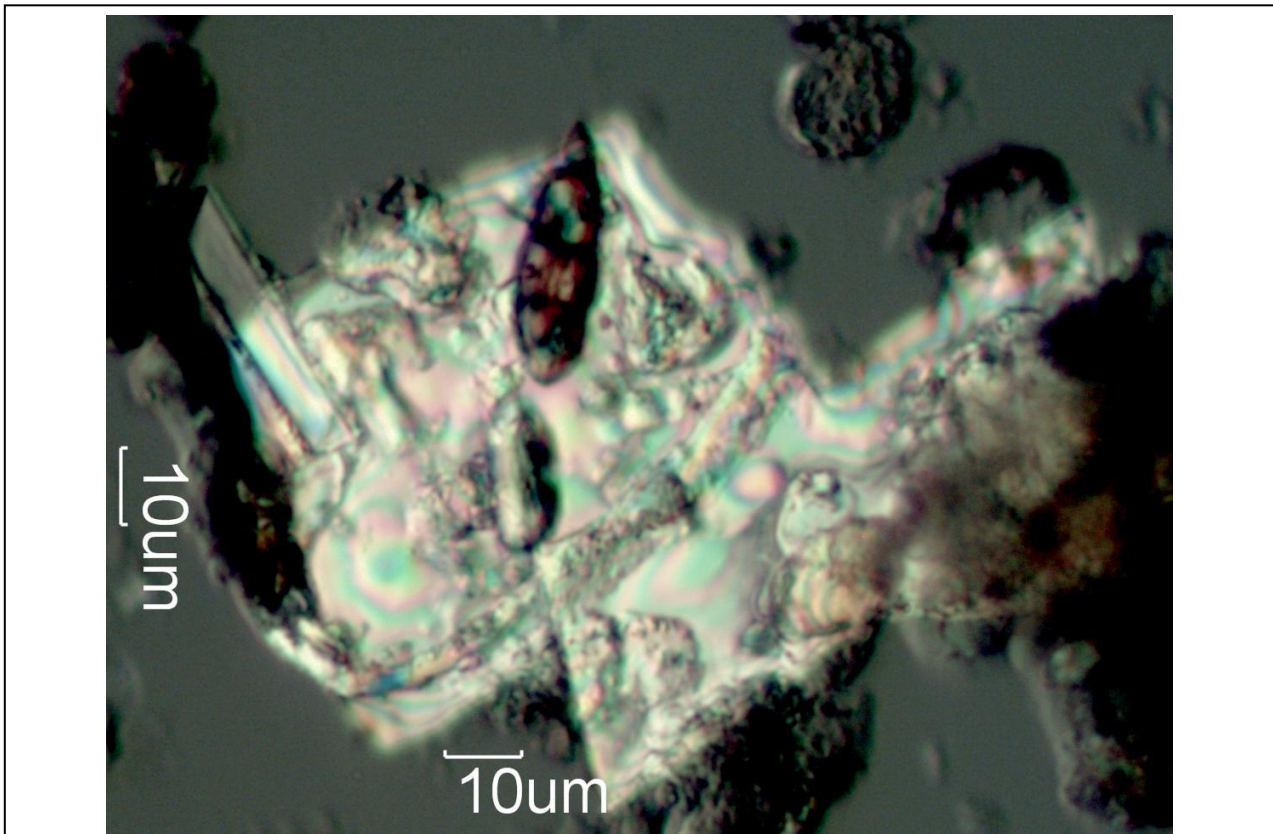
Photograph 3: Sample 2640 Sodium Nitrate

If the relative humidity is higher than 50% it will draw moisture from the air and form an active electrolyte.

The composite dust sample from Towers 117 through 119 contained an elevated level of electrolytic salts. The dominant electrolyte was sodium nitrate with some sodium chloride from a marine aerosol. Sodium nitrate is a common fertilizer and that is probably its source in this case. The presence of sodium nitrate is a concern because it becomes an active electrolyte at a relative humidity of as low as 50%.

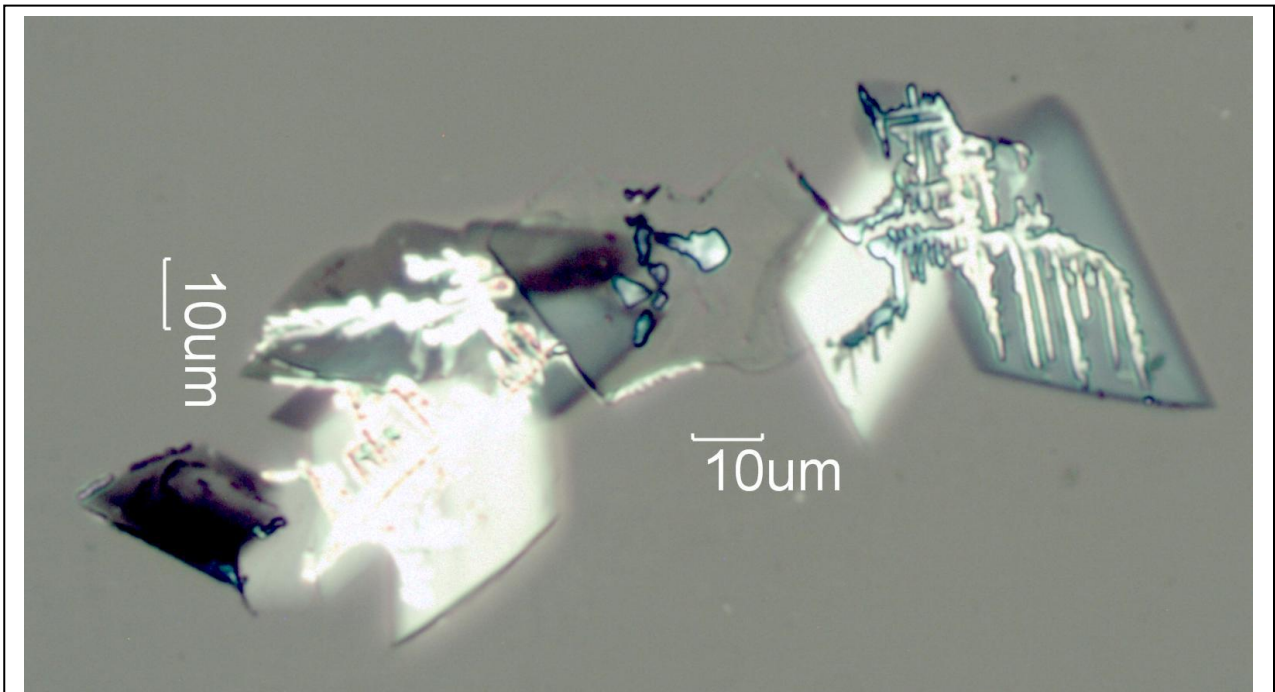
Photograph 6: Sample 2642 Sodium Nitrate over Gypsum

The larger crystals are gypsum. The skeletal forms that lay over the top are the sodium nitrate.

The dust sample labeled 2642, from Towers 231 through 233, contains a high concentration of water soluble salts, both sodium nitrate and sodium chloride, that can behave as electrolytes. Sodium nitrate is a common fertilizer and that is probably its source in this case though it can be generated by vehicular traffic mixed with the marine aerosol. The presence of sodium nitrate is a concern because it becomes an active electrolyte at a relative humidity of as low as 50%.

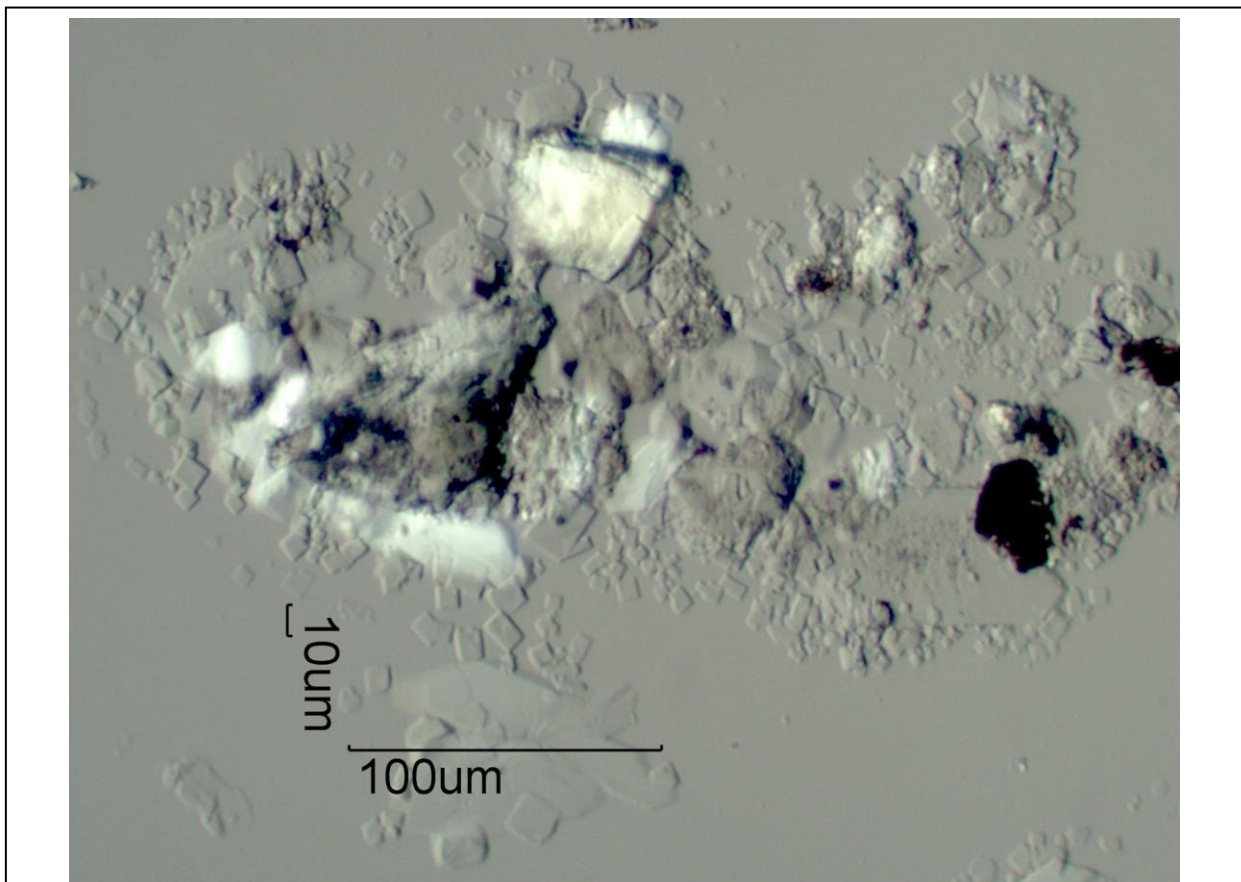
Photograph 1: Conductive Particles and Electrolytes in Sample 2639, Tower 261

The square and rectangular crystals are sodium chloride in this image. The bright particles are gypsum and the black particles are charred plant material.

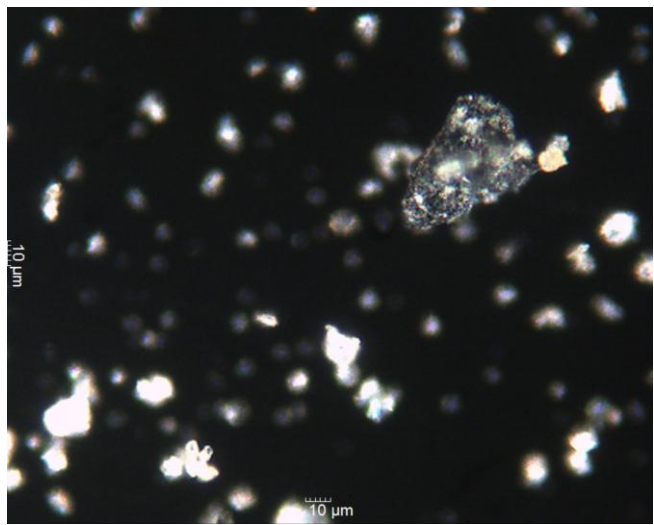
This image shows a magnetite mineral.

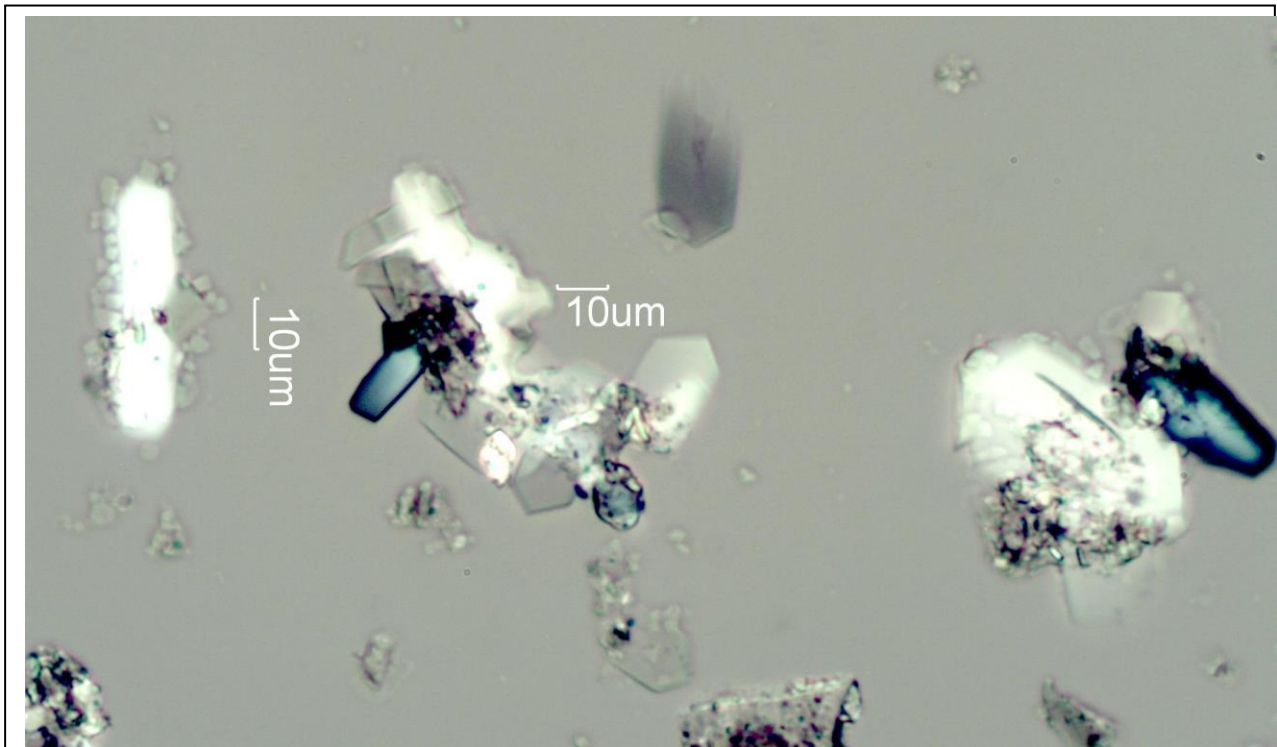
Photograph 5: Sample 2641 Sodium Chloride and Gypsum

The small square particles are sodium chloride and the bright particles are gypsum.

The dust sample from Tower 289 contained some electrolytic salts. The dominant electrolyte was sodium chloride from a marine aerosol. Gypsum was a secondary salt and it can function as an electrolyte but only in the presence of high sodium chloride concentrations. Sodium chloride can build up over time between rain storms and may be a concern if the relative humidity exceeds 74% in the absence of rain.

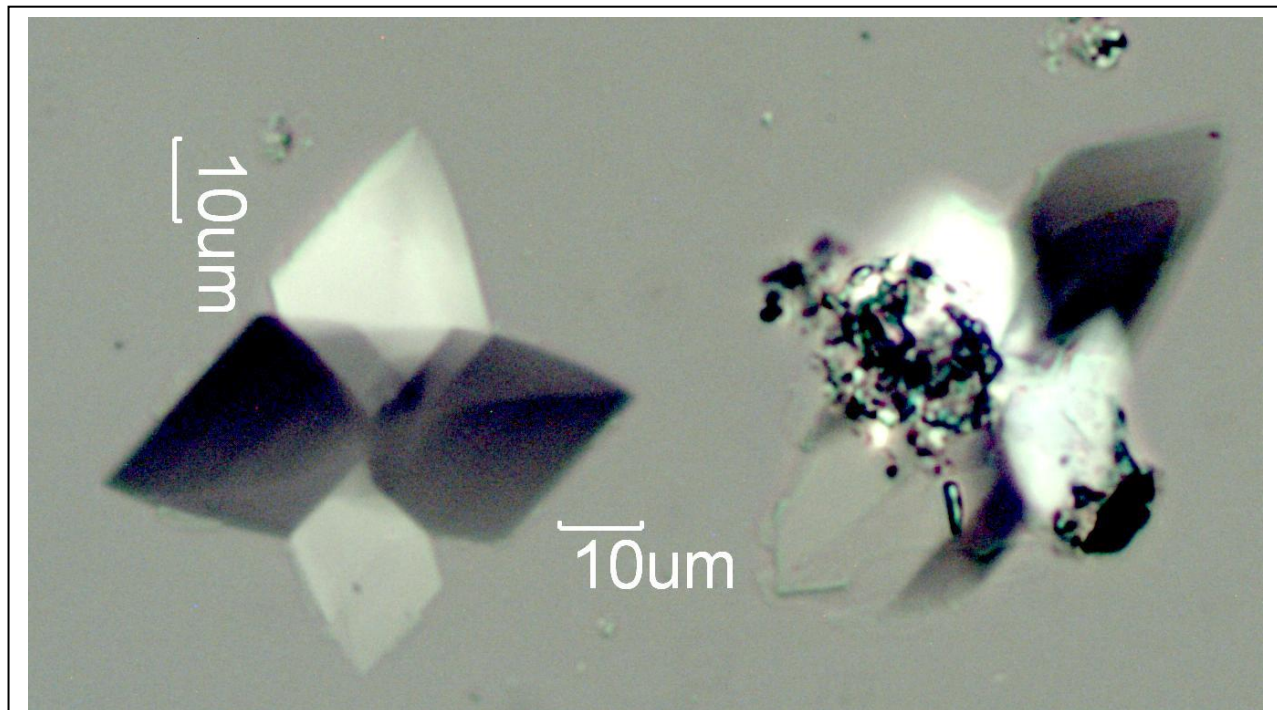
Photograph 7: Sample 2643 Gypsum and Traces of Sodium Nitrate.

These large crystals are gypsum. The small crystal cluster on the right over the gypsum crystal includes some sodium nitrate. Gypsum is a sparingly soluble salt and doesn't represent a risk unless significant amounts of sodium chloride is present. That is not the case here.

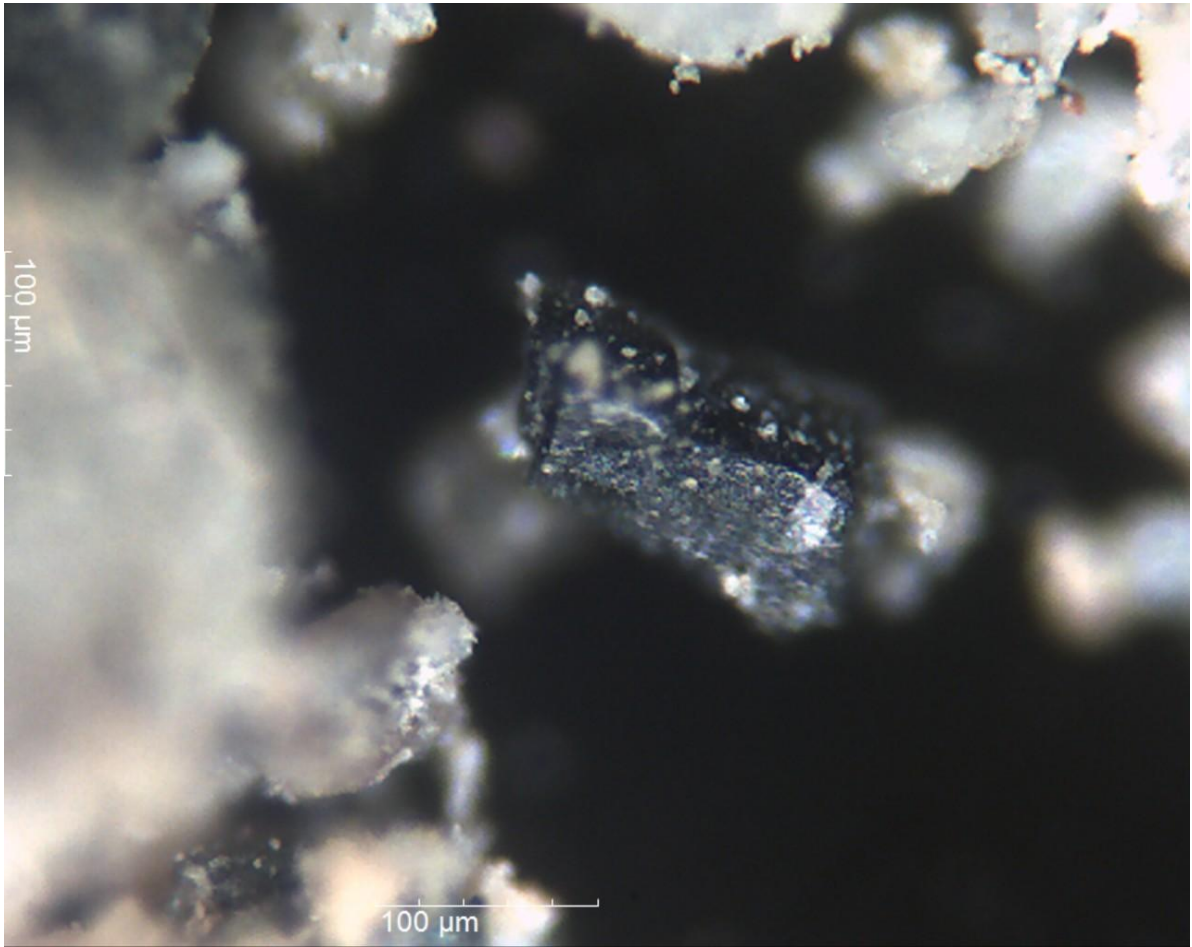
This image shows a magnetite mineral.
